**RESTAURATION DES MENUISERIES  
 DE L'AILE OUEST, CHAPELLE et CHARRETTIERIE  
 DU MANOIR DE LA CHASLERIE (TRANCHE C)**

## **COMPTE RENDU PROGRAMME TRAVAUX TRANCHE C**

### **Compte-rendu – Réunion avec M. Fourcade**

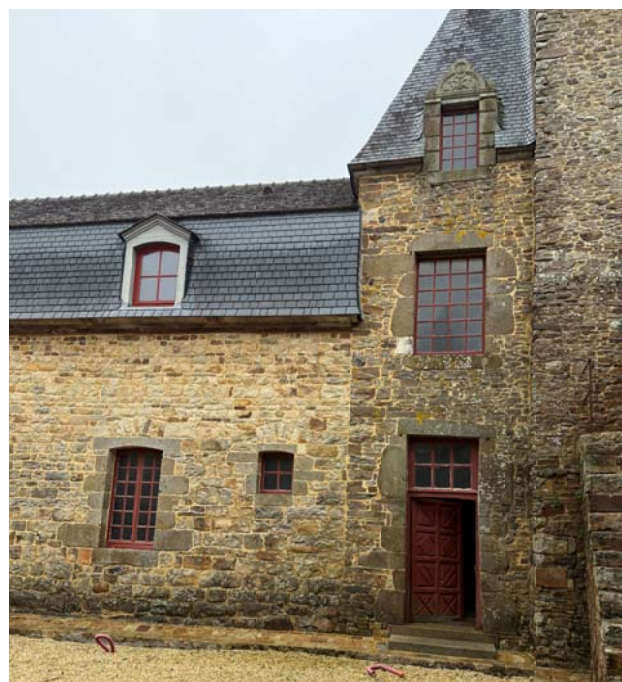
- **Porte 1er étage** : style **Louis XIII**, avec **panneautages et caissons** typiques à **restaurer / conserver** ; porte **très abîmée**.  
→ M. Fourcade souhaite **la remplacer à neuf**.
- **Porte RDC** : porte à décor en **panneaux embrevés losangés**, qualité moyenne, vraisemblablement **XVIIIe**, avec **imposte**.

- **Porte 1er étage** : remplacer à neuf en **restitution Louis XIII** (panneautages/caissons, profils et proportions à reprendre fidèlement).
- **Porte RDC** : remplacer par une porte **dans l'esprit de celle du 1er étage** : **panneaux à caissons type Louis XIII**.
- Prévoir une **imposte vitrée** : **6 carreaux**.
- **Grille en façade** : restituer la grille et **restituer les 3 supports manquants** (supports "en œillet" en **fer forgé**).

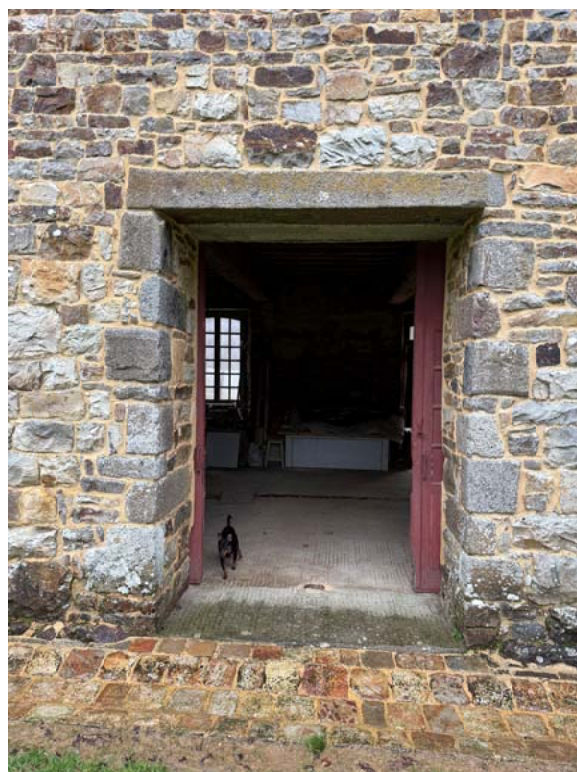
- Porte actuelle **moderne, coulissante intérieure**.
- Largeur entre tableaux > **180 cm** → vantaux > **90 cm** possibles (compatibles dispositions pompiers).

- Déposer la porte coulissante.
- Poser une porte **battante 2 vantaux**.
- Modèle : **lames verticales** (lecture "pleine") avec **lames vitrées** fines en **double vitrage**, discrètes de l'extérieur mais apportant **forte luminosité** intérieure.

3. **Écuries – Porte ouest : occultation**
  - Pour la porte ouest des écuries, M. Fourcade souhaite qu'il soit **facile d'empêcher la pénétration de la lumière** si nécessaire.  
→ Exemple donné : prévoir des **volets intérieurs** sous forme de **panneaux amovibles**, comme sur la porte extérieure du **fournil de la ferme**. (à voir lors d'un prochain rdv)

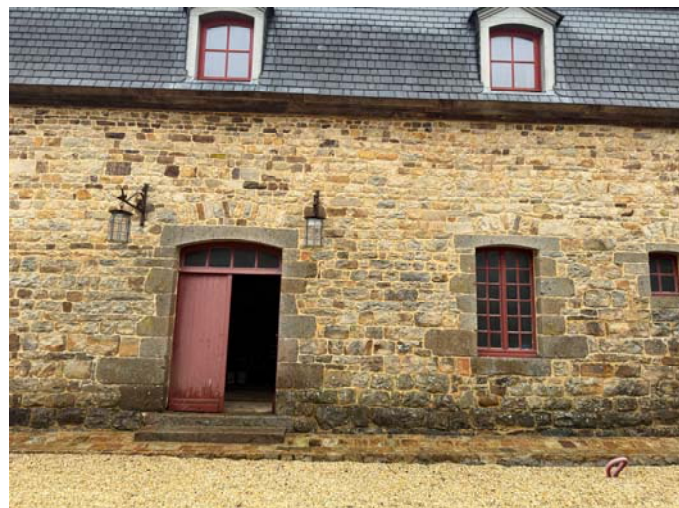
- Sol actuel en **béton** ; volonté d'améliorer la **hauteur sous plafond** et le confort de la salle.

- **Abaisser le sol de 15 cm**.
- Conserver **une seule marche** en **granit** depuis le caniveau de la cour.
- Viser une hauteur sous plafond de **3,30 m**.
- Reprendre le seuil et le passage de porte : viser **H 2,26 m x L 1,62 m** (rapport harmonieux).

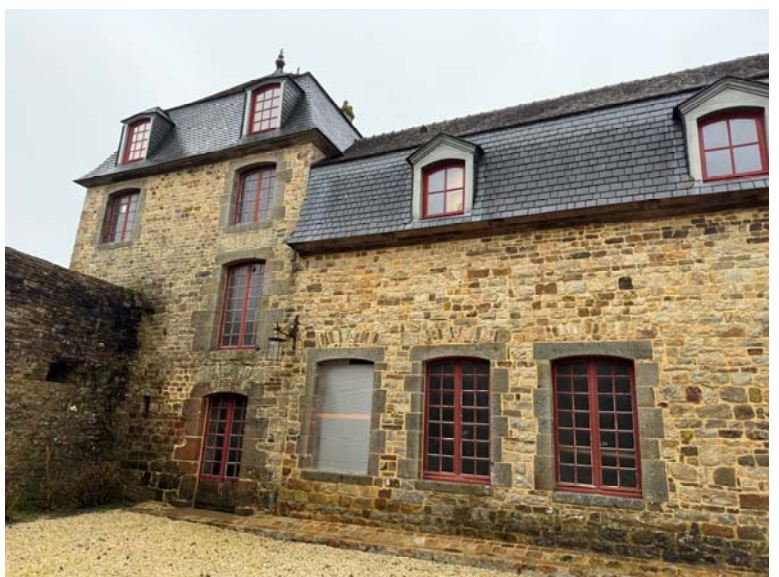
- 3 lucarnes existantes : **bonne facture**.
- Volet (un seul grand panneau) : **encombrant**.

- Conserver les lucarnes (pas de reprise lourde signalée).
- Étudier une solution pour le volet encombrant (optimisation d'usage sans dénaturer l'ensemble).

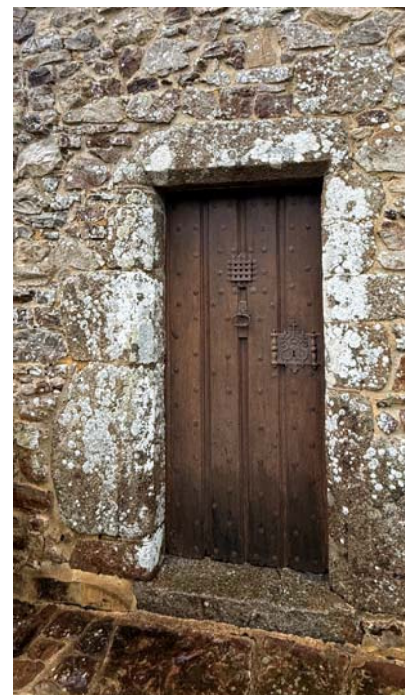
- Structure arrière de porte en **croix de Saint-André** : très bon état, épaisseur **32mm**.
- Lames extérieures : planches **21 mm**, moulurées en doucine, **très abîmées**.
- Présence d'un **placage chêne très fin** entre les planches, également abîmé ; système jugé **non conforme** à une menuiserie traditionnelle.
- Ferronneries existantes : **astucieuses, de bonne qualité**, à conserver si c'est possible (opération délicate pour les clous tréflés)

7. **Chapelle – Ferronneries des portes**
  - Le client doute qu'on puisse conserver **nombre des ferronneries actuelles**, notamment :
    - les **clous**
    - le **judas**sont jugés de **mauvaise qualité. C'est vrai**.

- Reprendre entièrement les **lames extérieures** : recomposer une solution plus qualitative **sans placage interstitiel**.
- Proposer des **lames ajustées en rainure** (principe traditionnel), en conservant l'esprit et les profils (doucines à reprendre si souhaité).
- **Conserver et reposer les ferronneries** existantes (après nettoyage/ajustage si nécessaire).

- **La porte devra certainement être refaite intégralement.**
