**MANOIR DE LA CHASLERIE**

**Restauration des menuiseries du corps de logis**

**DEMANDE D'AUTORISATION DE TRAVAUX**

## NOTICE ARCHITECTURALE

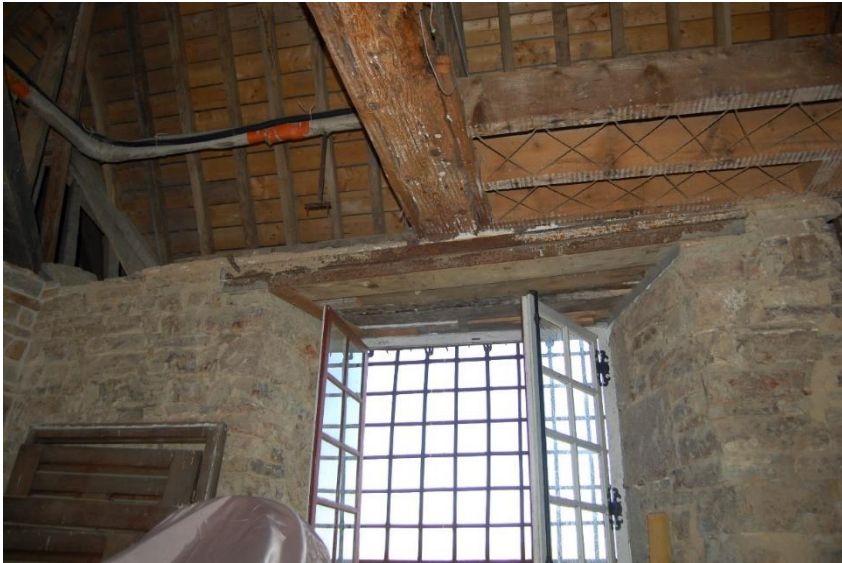
La ferme supportant la croupe nord présente une section d'entrait côté jardin particulièrement dégradée avec de nombreuses zones humides induisant un pourrissement de la pièce. En outre, la ferme du XIXe siècle est particulièrement mal positionné car en appui au milieu de la baie à l'étage côté est. Cette erreur de conception entraîne une surcharge importante pour l'arrière linteau de cette baie arasée et dépourvue d'arrière voussure et de maçonnerie jusqu'à la sablière de couverture. Pour pallier à ce problème, côté intérieur, le linteau de la baie a été renforcé, sans doute à la fin du XIXe siècle, lors de la reconstruction qui succéda à l'incendie de 1884, de deux profilés en U superposés. Toutefois ce type de profilé, ainsi que leur pose à plat ne permet pas de reprendre dans les meilleures conditions les descentes de charges.

*Vue côté est, sur la baie du dernier étage donnant sur le jardin. On peut constater que l'entrait de ferme repose directement sur l'arrière-linteau.*

Comme évoqué, la ferme de la croupe nord présente un défaut de conception majeur en se reposant sur le linteau de la baie côté est. Nous proposons donc de remplacer le linteau existant constitué de deux profilés en U par un nouveau linteau mêlant bois et métal. En effet, ce nouveau linteau sera composé d'un grand profilé en T de 15 cm incorporé et boulonné dans un linteau de bois de 20 cm de côté. Ce linteau bois ainsi renforcé du profilé permettra de bien mieux reprendre les charges induites par l'entrait de la ferme. Le linteau fera 2,50 m de long, un peu plus que l'existant, permettant ainsi de mieux répartir les charges sur la maçonnerie. Les deux autres linteaux en bois existant vers l'extérieur seront conservés en place.

Au niveau de cet entrait, nous avons évoqué le problème de pourrissement d'une large section, sur au moins deux mètres. La mise en œuvre d'une greffe sera donc nécessaire. Cette greffe sera jointe à la section de bois conservée grâce à un assemblage en trait de Jupiter, assuré par deux boulons.

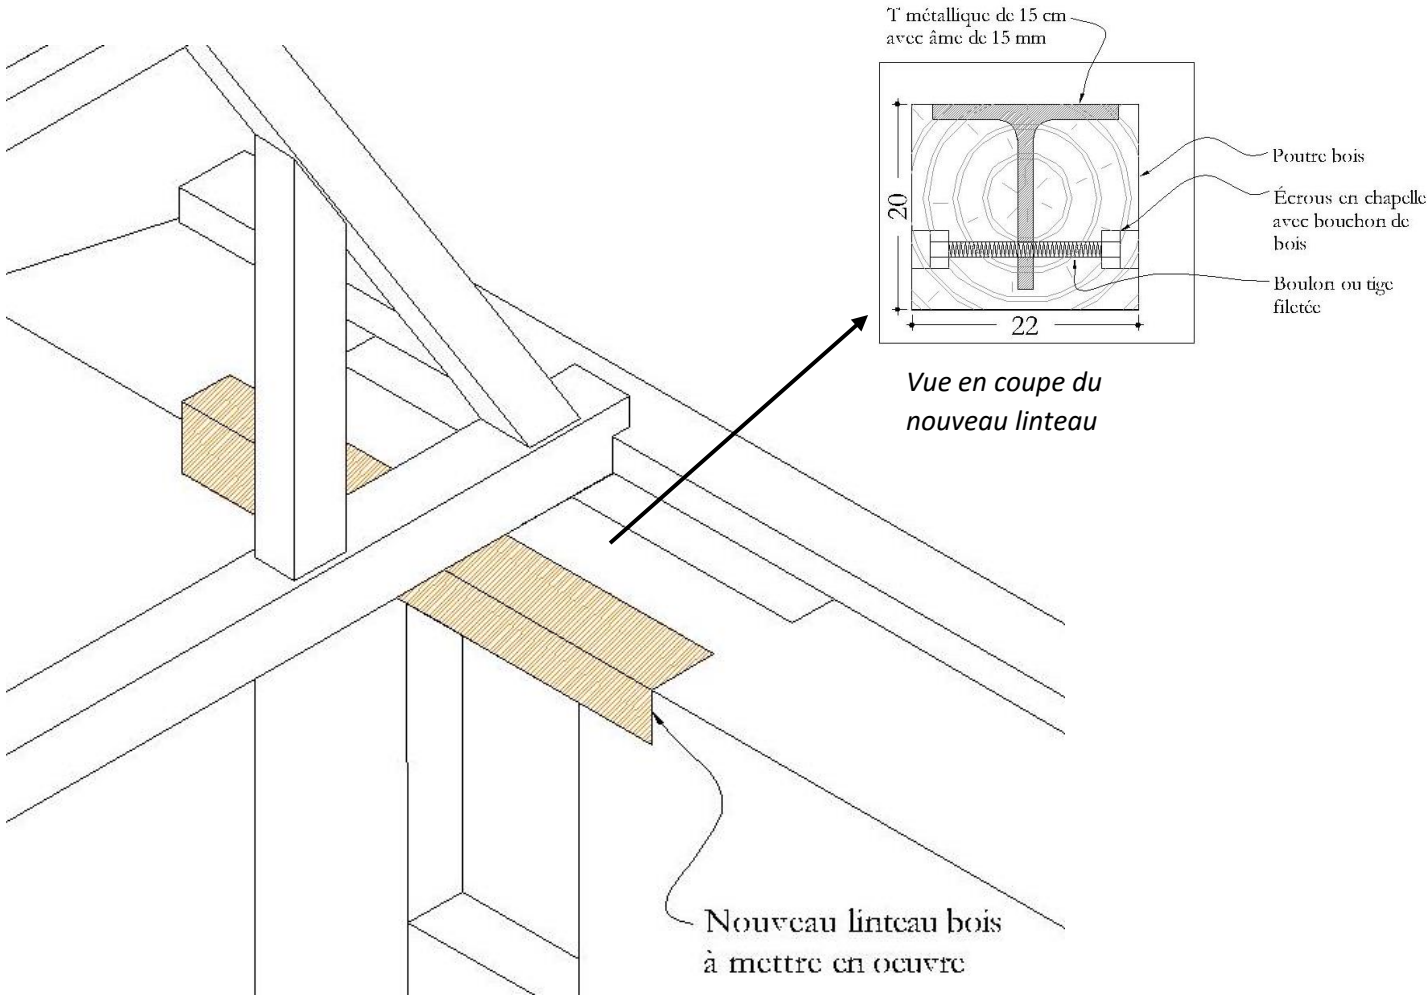
*Vue 3D sur le nouveau linteau de la baie.*

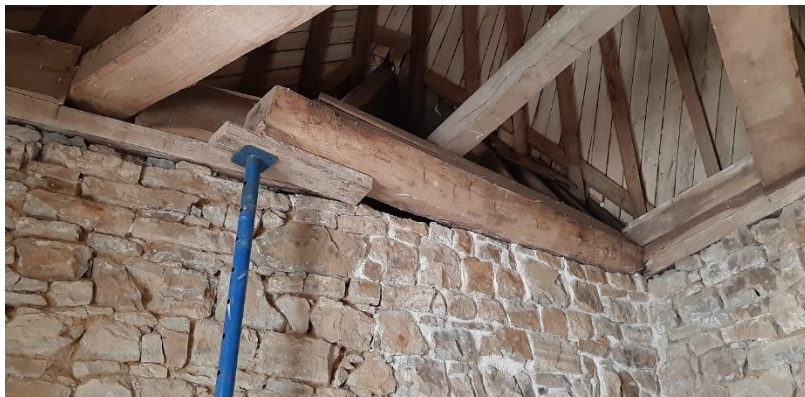
En complément, un autre renforcement est à prévoir, cette fois-ci au niveau de la sablière couronnant la façade sud du corps de logis. En effet, cette sablière se poursuit dans les combles de la tour et présente un débord important par rapport au nu du mur car ne suivant pas exactement le tracé de la maçonnerie. Cela est sans doute une erreur de conception héritée des travaux de la fin du XIXe siècle. Nous prévoyons la mise en œuvre de deux corbeaux en pierre de taille de granite afin de sécuriser l'ouvrage.

*Vue sur la sablière dans les combles de la tour ronde. Un étaie provisoire a été posé.*

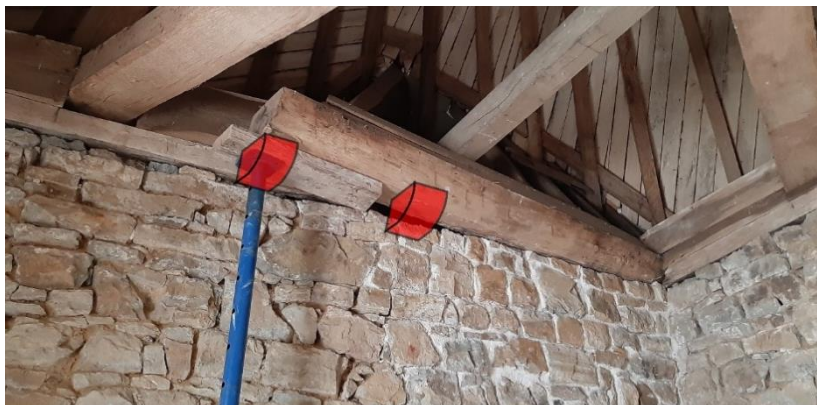
*Vue sur la sablière dans les combles de la tour ronde avec les corbeaux en pierre projetés.*

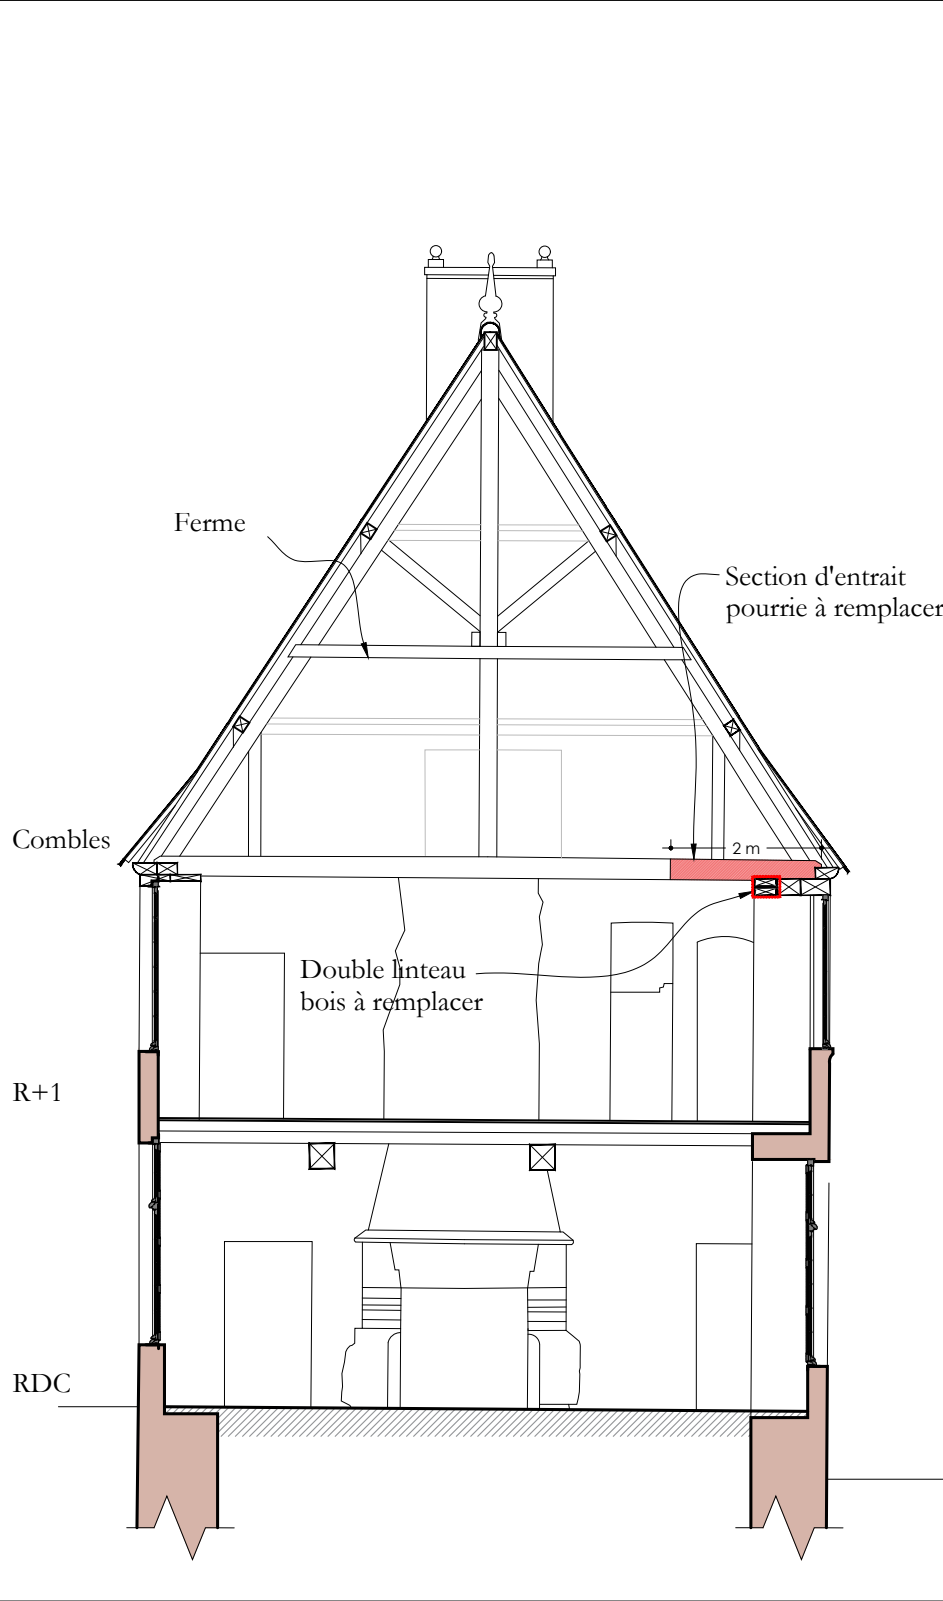
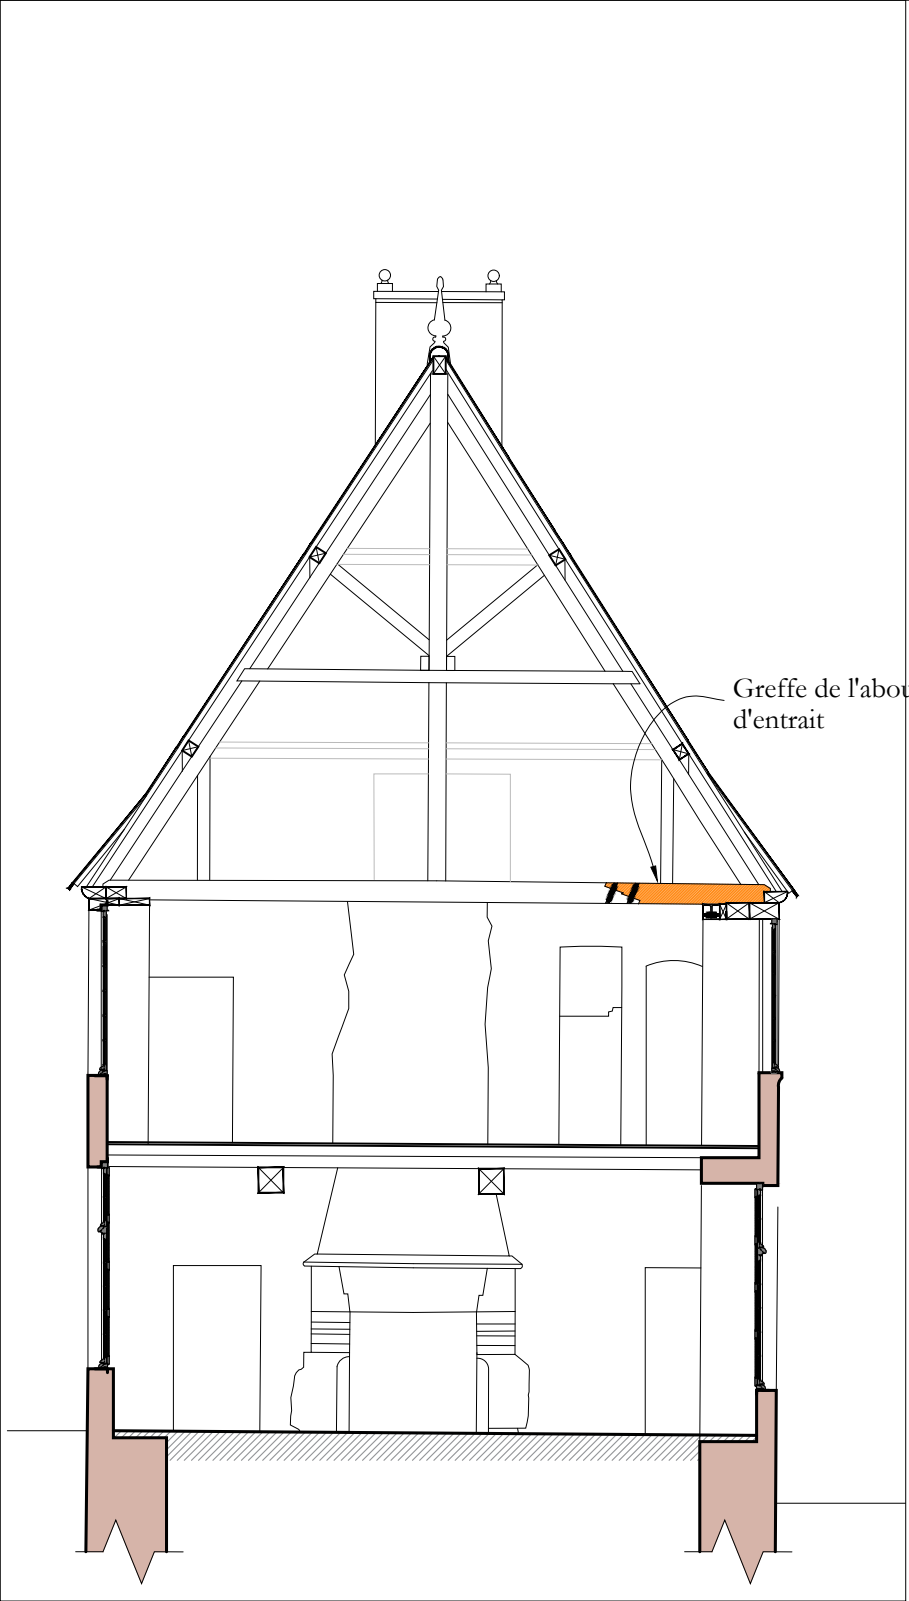
ETAT EXISTANT - vue en coupe

ETAT PROJET - vue en coupe

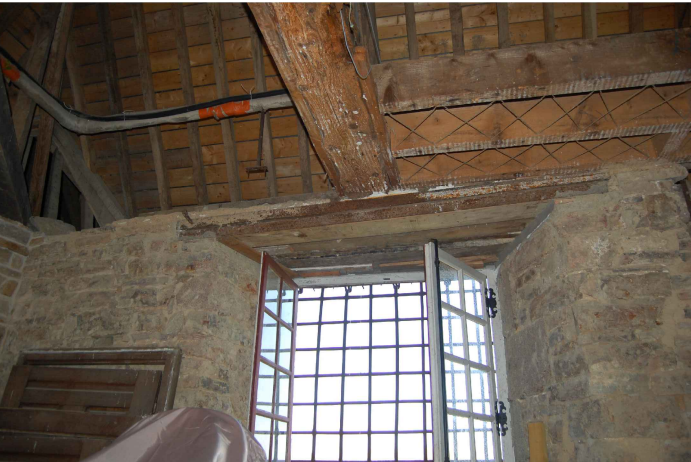
À la fin du XIXe siècle, l'ensemble de la charpente du corps de logis a été reconstruite suite à un incendie. Malheureusement, la ferme de croupe côté nord a disposé de façon à ce que l'entrait repose directement sur le linteau de la baie du R+1 donnant sur le jardin. Du fait du poids, le linteau constitué d'un double U métallique recouvert de bois n'est pas assez résistant et nécessite d'être remplacé. Nous proposons la mise en oeuvre d'une pièce de bois, de 20 cm de côté avec un T métallique de 15 cm incorporé dedans directement et boulonné. Ainsi disposé, ce nouveau linteau permettra de mieux reprendre les efforts du fait de son dimensionnement

Vue sur l'état existant avec l'entrait de la ferme reposant sur le linteau de la baie.
