MANOIR DE LA CHASLERIE

**Restauration et remplacement des menuiseries
de l'aile ouest, du portail d'entrée,
de la porte nord de la cour et de la chapelle**

La présente demande d'autorisation de travaux porte sur la restauration, le remplacement ou la recomposition de menuiseries extérieures du manoir de la Chaslerie, situé 3490 route de Lonlay, La Haute-Chapelle, 61700 Domfront-en-Poiraie.

MH101 - MH102 - MH105 : RAPPORT ET DESCRIPTION DETAILLES

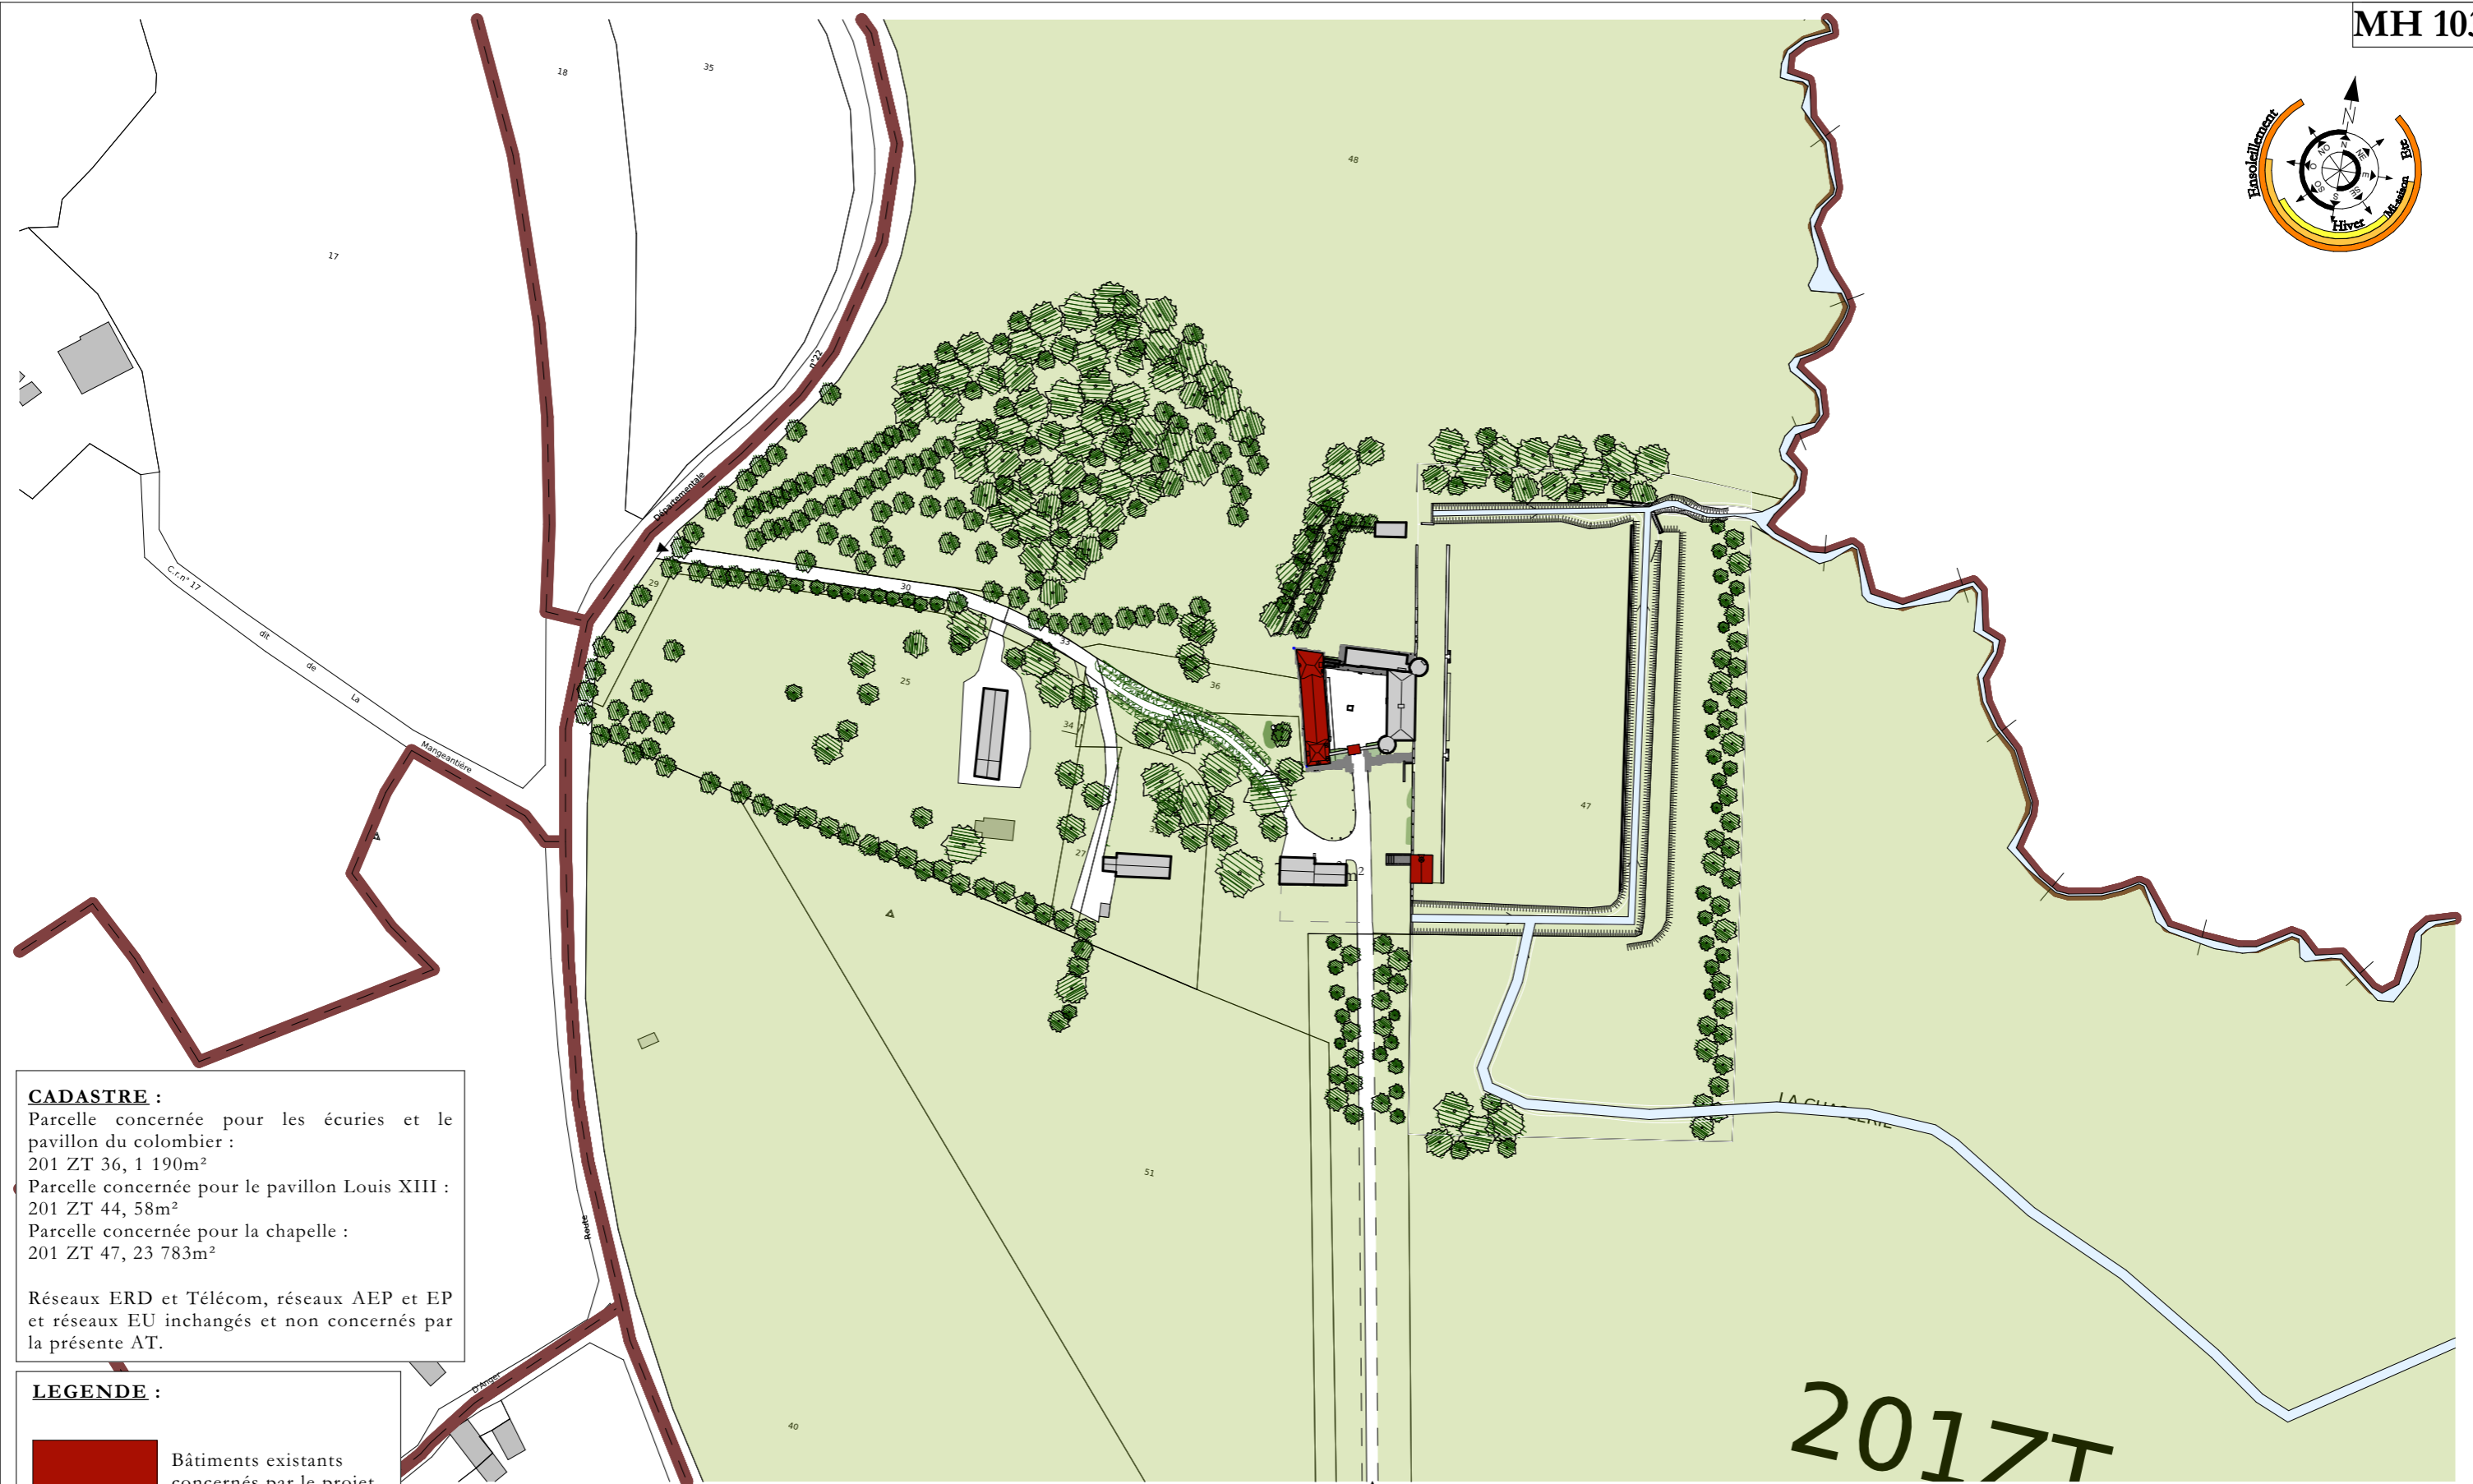
PROJET
PLAN DE SITUATION

CADASTRE :
 Parcelle concernée pour les écuries et le pavillon du colombier :
 201 ZT 36, 1 190m²
 Parcelle concernée pour le pavillon Louis XIII :
 201 ZT 44, 58m²
 Parcelle concernée pour la chapelle :
 201 ZT 47, 23 783m²

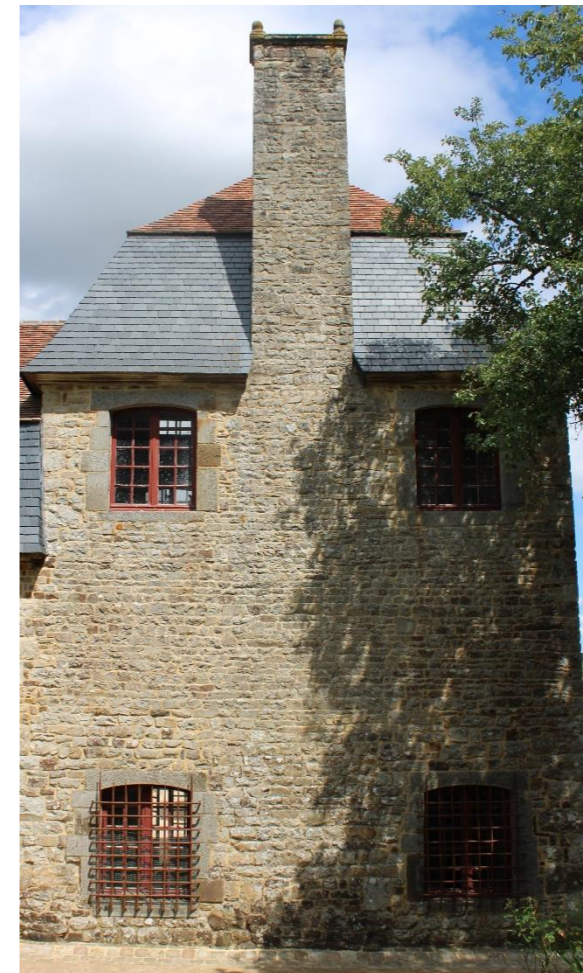
Vue sur les menuiseries FO21, FO22, FO03 et FO04.

Sont concernées les fenêtres à deux vantaux et 20 carreaux suivantes : FE21, FE22, FO02, FO03, FO04, FO21 et FO22. Elles prennent place dans une ouverture créée dans les années 1950. L'ouverture FE02 a également été créée dans les années 1950.

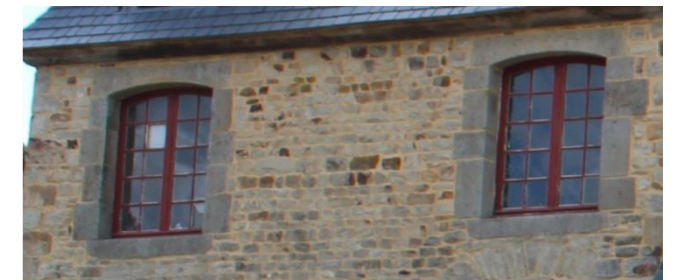
Vue sur les menuiseries FE21 et FE22.

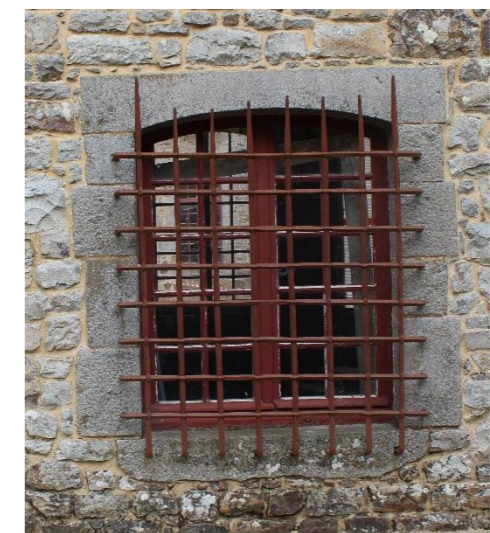
Vue sur la menuiserie FO02.

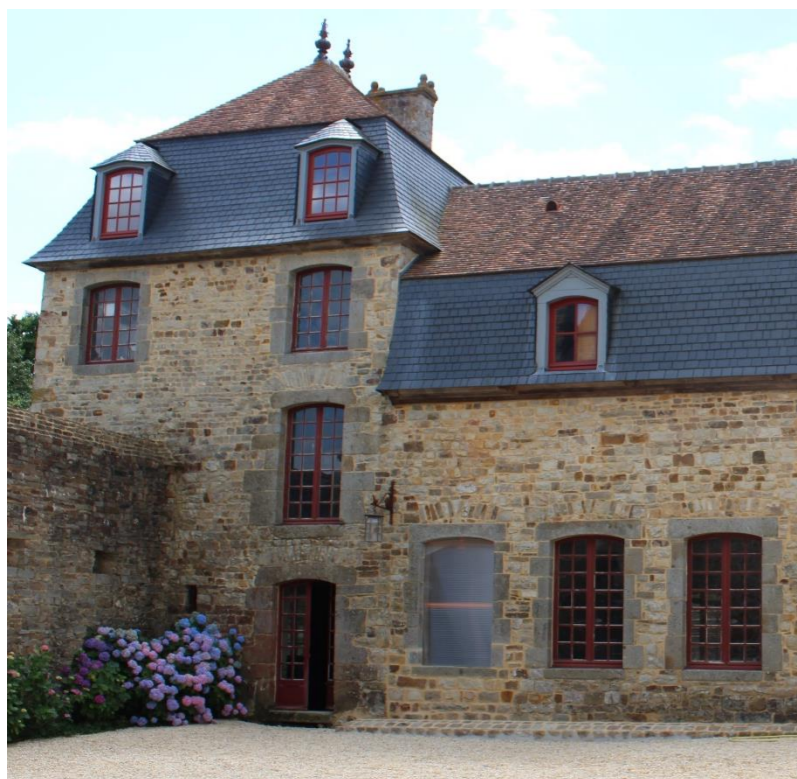
Vue sur les menuiseries FE11, FE03, FE04 et FE02.

Les fenêtres à deux vantaux et 28 carreaux FE11, FE03, FE04 et FS11 prennent place dans une ouverture créée dans les années 1950. Elles sont remplacées suivant le même principe de restitution à l'identique.

La fenêtre FE02 également placée dans une ouverture créée dans les années 1950, actuellement fermée par une plaque de polycarbonate, sera fermée par une menuiserie neuve de même composition que les menuiseries FE03 et FE04.

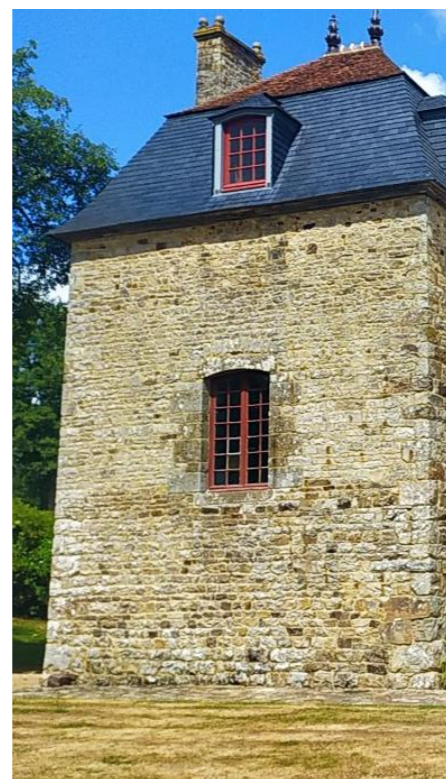
Vue sur la menuiserie FS11.

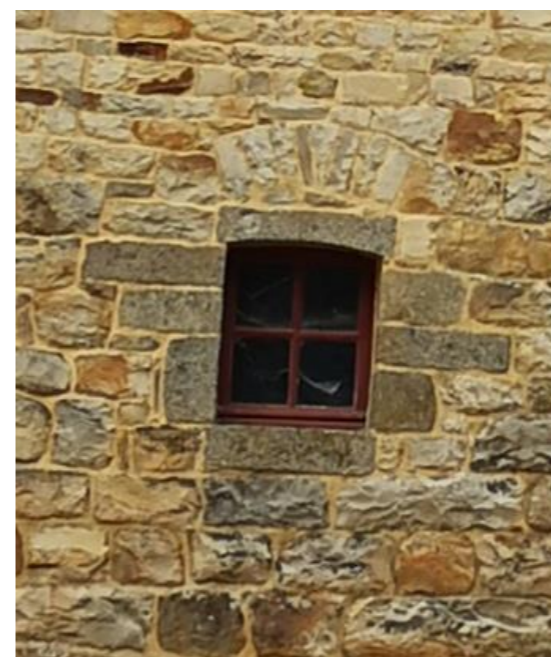
Vue sur la menuiserie FE06.

La fenêtre FE06 composée d'un vantail à 4 carreaux prend place dans une ouverture créée au XVIII^e siècle. La menuiserie actuelle a été posée dans les années 1950. Elle sera remplacée par une menuiserie neuve de même composition que l'existante.

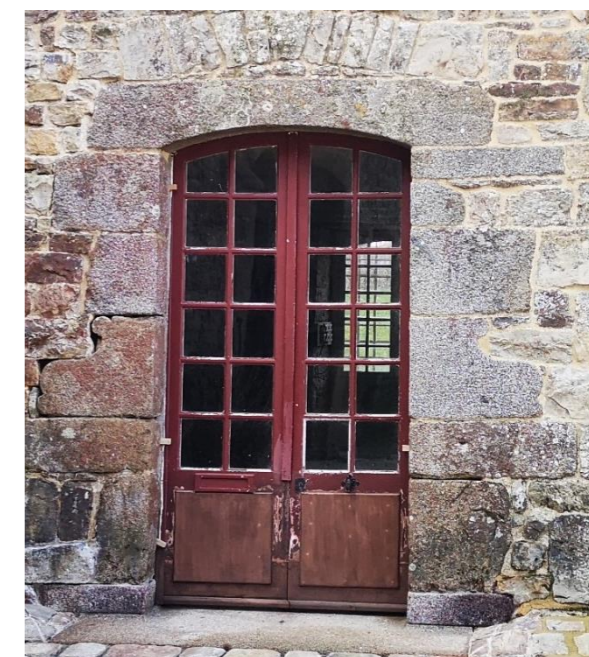
Vue sur la menuiserie PE01.

La porte-fenêtre PE01 prend place dans une ouverture créée au XVIII^e siècle mais fortement remaniée au XIX^e siècle. La menuiserie actuelle a été posée dans les années 1950. Elle sera remplacée à l'identique. Elle recevra deux vantaux ouvrants à la française, des petits bois massifs moulurés, un double vitrage mince et une serrurerie traditionnelle.

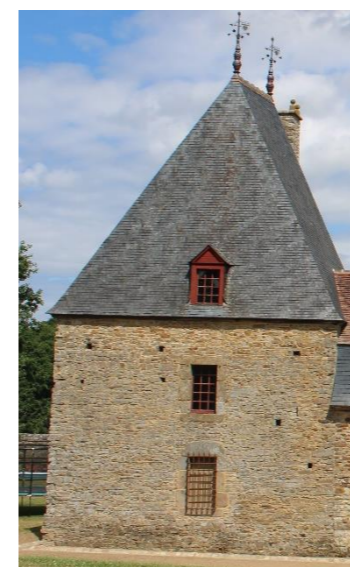
Vue sur la façade ouest du pavillon Louis XIII.

Sur la façade ouest, les baies FO01, FO11 sont des ouvertures créées au XVII^e siècle. La menuiserie FO11 date probablement des années 1950. La baie FO01 est actuellement fermée par une planche provisoire en bois.

Les menuiseries seront remplacées par des menuiseries neuves en chêne massif, à un vantail ouvrant à la française. FO01 et FO11 reçoivent une trame de 15 carreaux ; FO12 et LO25 reçoivent une trame de 12 carreaux. FO12 est complétée par des barreaux en façade extérieure.

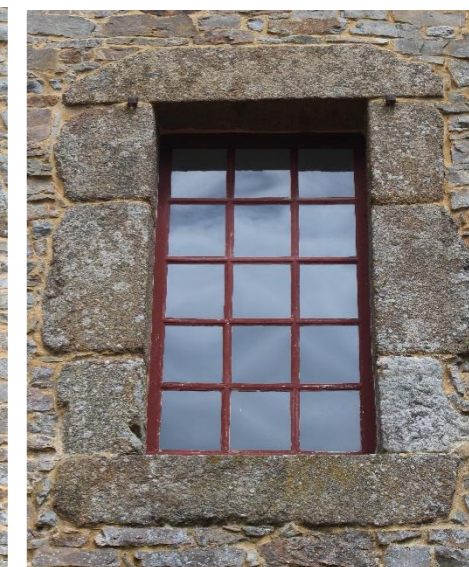
Vue sur la menuiserie FO11.

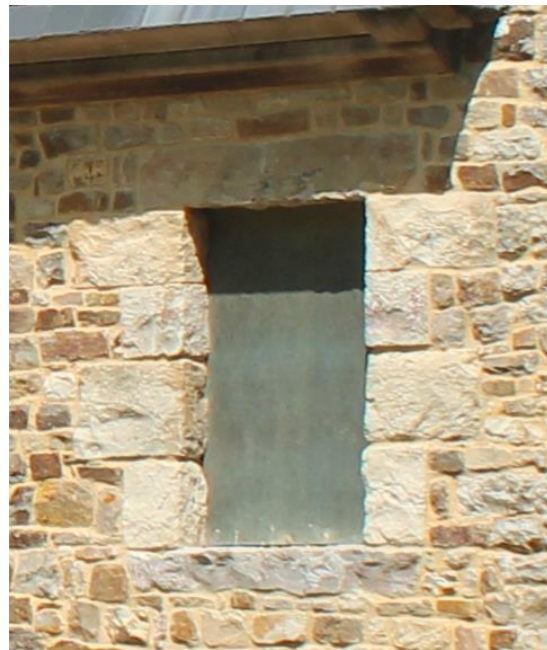
Vue sur la baie FO12 - EXISTANT

La baie FO12 est une ouverture créée dans les années 1900-1940. L'encadrement en brique a été remplacé par un encadrement en pierre dans les années 2000. Elle est actuellement fermée par des planches de bois provisoires.

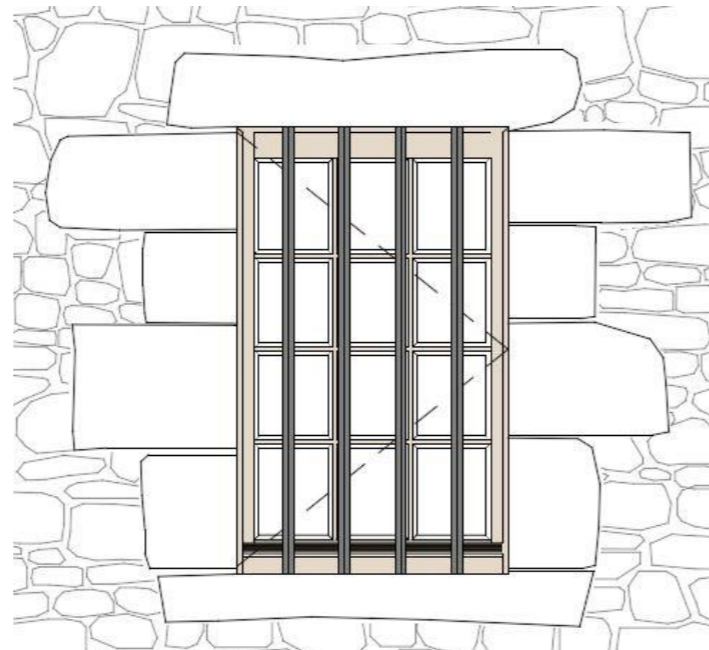
Dessin de la menuiserie FO12 - PROJET.

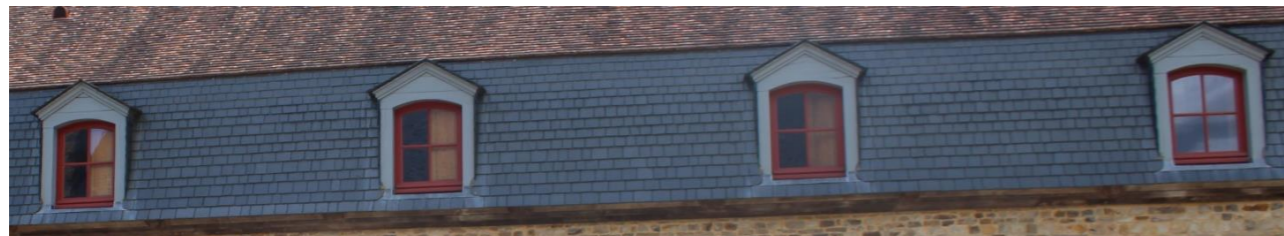
Vue sur les lucarnes LE21, LE22, LE23 et LE24 - EXISTANT.

Les lucarnes LE21, LE22, LE23 et LE24, situées sur la façade est des écuries, correspondent à des menuiseries créées lors de la restauration de la charpente et de la couverture en 2013. Elles sont conservées dans leur principe mais recomposées dans leur trame vitrée. Les petits bois actuellement recoupés en grands carreaux sont déposés et remplacés par une division du vantail en 9 carreaux. La quincaillerie est remplacée par une ferronnerie plus adaptée, comprenant notamment un verrou à queue et une targe.

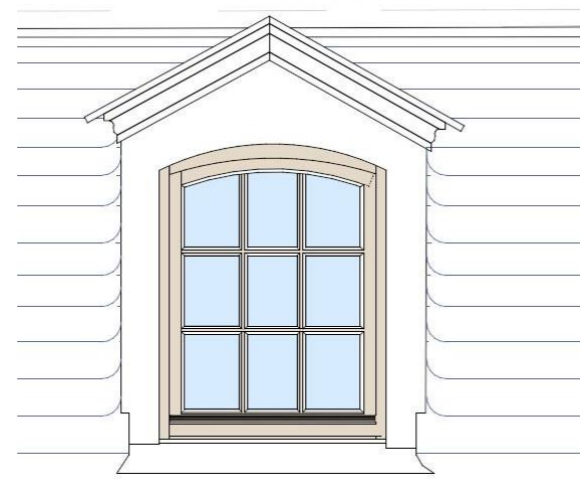
Dessin d'une lucarne recomposée - PROJET.

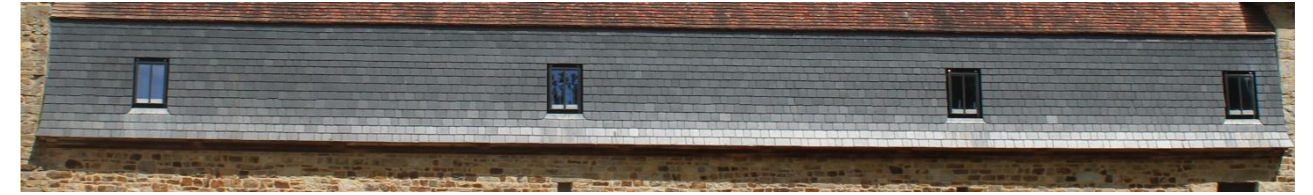
Vue sur les châssis actuels de la façade ouest des écuries.

Sur la façade ouest, les petits châssis métalliques existants de type « Casts » installés lors de la restauration de 2013, sont supprimés. Ces éléments, inappropriés et déqualifiants, sont remplacés par des lucarnes LO21, LO22, LO23 et LO24, dessinées sur le modèle des lucarnes de la façade est, avec un vantail à 9 carreaux et un volet intérieur.

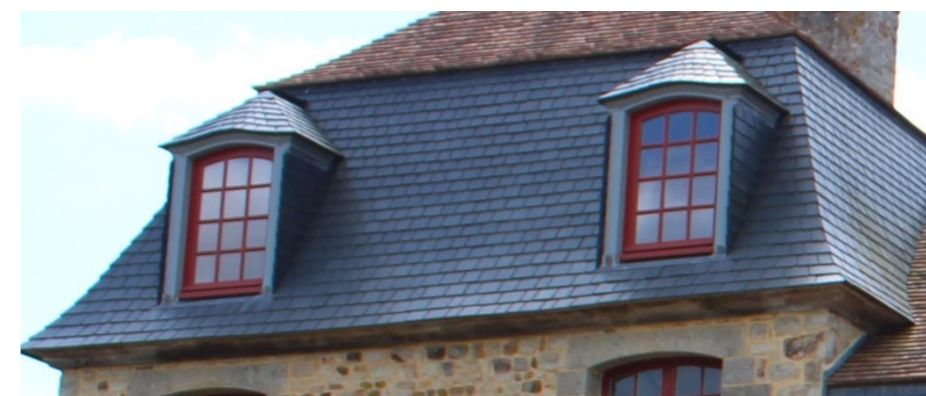
Vue sur les lucarnes LE31 et LE32.

Les lucarnes LE31, LE32 et LS31 créées lors de la restauration de la charpente et de la couverture en 2015 sont conservées. Leur état et leur composition ne justifient pas de recomposition, en dehors des révisions nécessaires à leur bon fonctionnement et à leur pérennité.

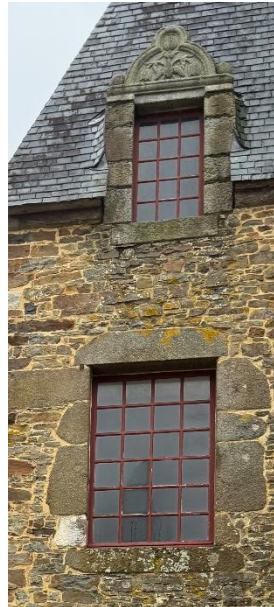
Vue sur la menuiserie FE12 – EXISTANT.

La fenêtre FE12 prend place dans une ouverture créée au XVII^e siècle. La menuiserie date probablement des années 1950. Elle présente une composition actuelle non conforme au style recherché. Elle sera remplacée par une menuiserie fixe recomposée avec un meneau et une traverse en bois. Le tout comprenant 16 carreaux en partie principale et une imposte fixe de 8 carreaux. La traverse d'imposte et le meneau reçoivent un profil saillant demi-rond, de manière à renforcer la cohérence de la baie avec l'architecture ancienne de l'aile. Un volet intérieur sera également posé.

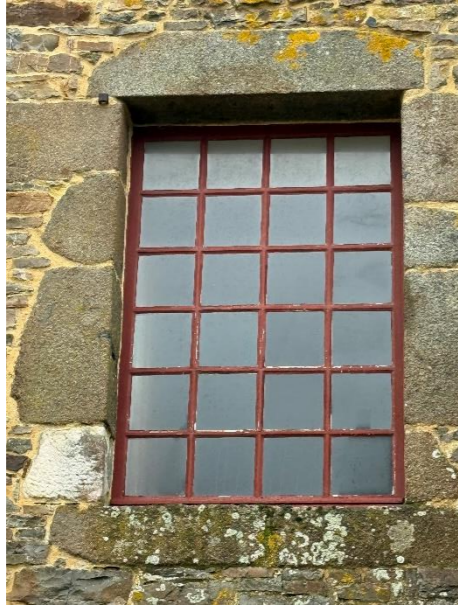
Dessin de la menuiserie FE12 recomposée – PROJET.

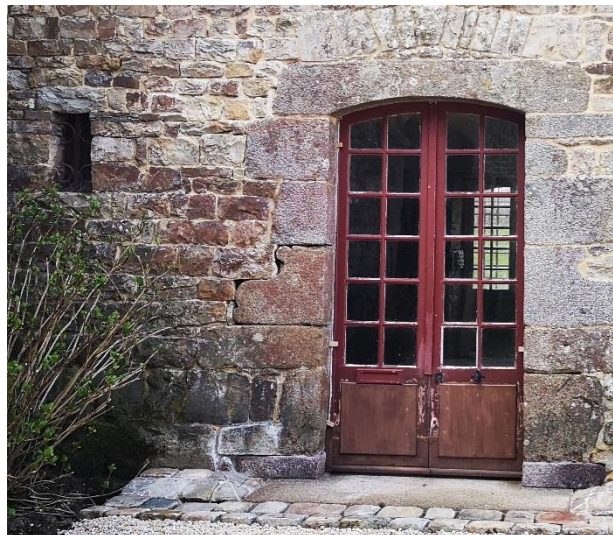
Vue sur la fenestrelle FE01.

Les fenestrelles FE01, FeO11 et FeO12 et toutes les fenestrelles de la façade ouest du pavillon Louis XIII, actuellement sans menuiserie, seront équipées de châssis métalliques discrets, en laiton ou inox patiné, ouvrants et dégondables.

Ces ouvrages sont conçus comme des fermetures sobres, adaptées au caractère défensif de ces petites ouvertures. Ils comprennent un dormant en cornière, un ouvrant avec profilé en U, un verre feuilleté ultraclair posé à bain de mastic compatible, une fermeture simple et des fixations discrètes.

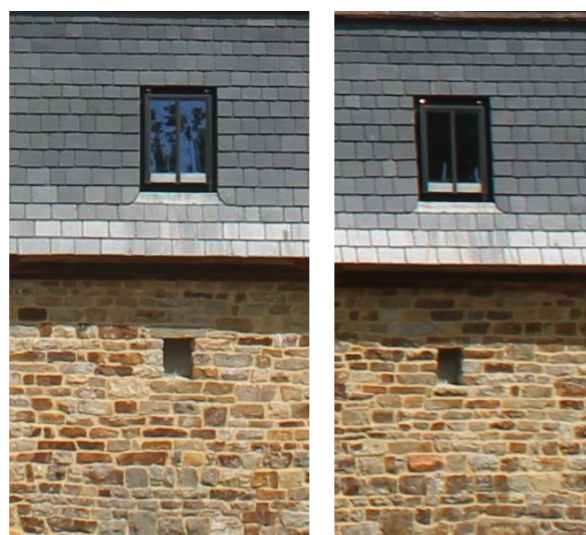
Vue sur les fenestrelles FeO11 et FeO12.

Les fenestrelles FeO11 et FeO12 ont été mis en oeuvre dans les années 2000 en remplacement de deux fenêtres carrées percées dans les années 1950.

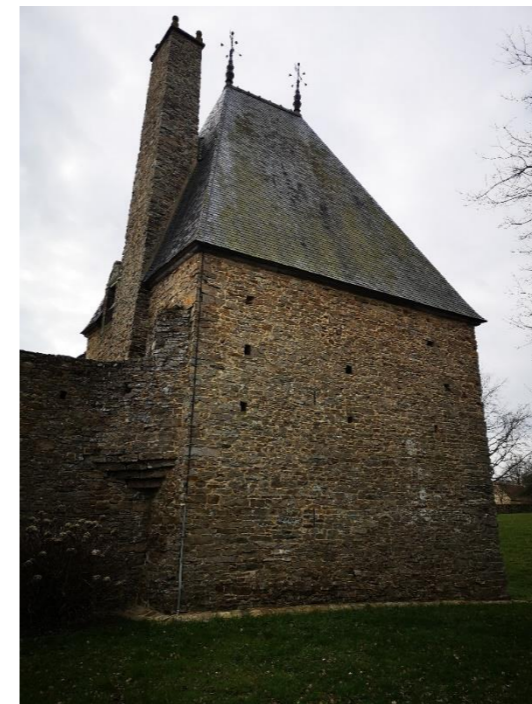
Vue sur les fenestrelles de la façade nord du pavillon Louis XIII.

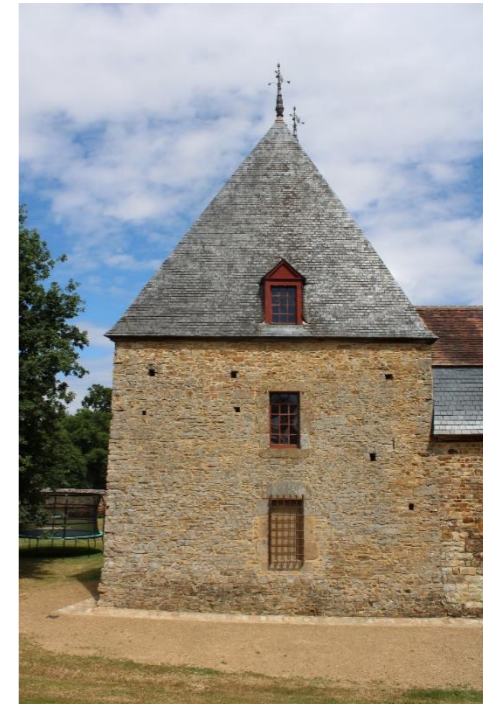
Vue sur les fenestrelles de la façade ouest du pavillon Louis XIII.

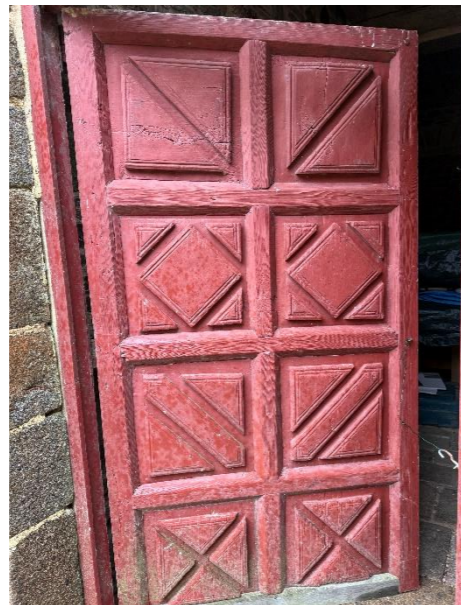
*Dessin de la porte PE03 recomposée
PROJET.*

La porte PE03 prend place dans une ouverture créée au XVII^e siècle. La menuiserie date probablement des années 1950. Cette menuiserie de style XVIII^e est vétuste. Elle sera remplacée par une porte neuve en chêne massif à panneautages et caissons de style époque Louis XIII. Elle recevra une imposte vitrée comprenant un vitrail à motifs carrés et deux vergettes, ainsi qu'un barreaudage. Cette reconstitution améliore la qualité architecturale de la baie tout en maintenant une écriture cohérente avec le caractère de l'aile ouest.

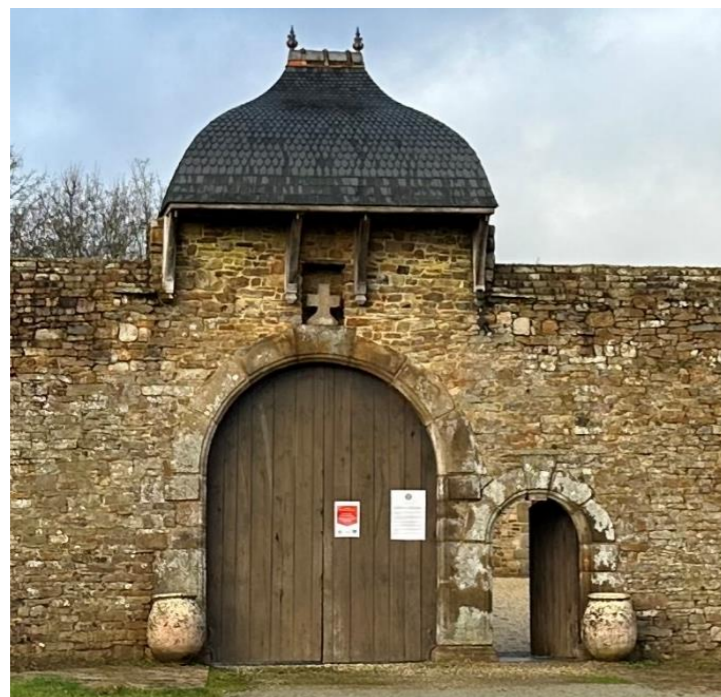
Le portail d'entrée de la cour, avec son dôme à l'impériale, est créé au XVII^e siècle. Il comprend une porte cochère et une porte piétonne, dont les menuiseries actuelles sont installées dans les années 1950. Les portes bois existantes sont vétustes. Le projet prévoit leur remplacement suivant les dispositions détaillées aux plans.

Vue sur le portail d'entrée, face extérieure – EXISTANT.

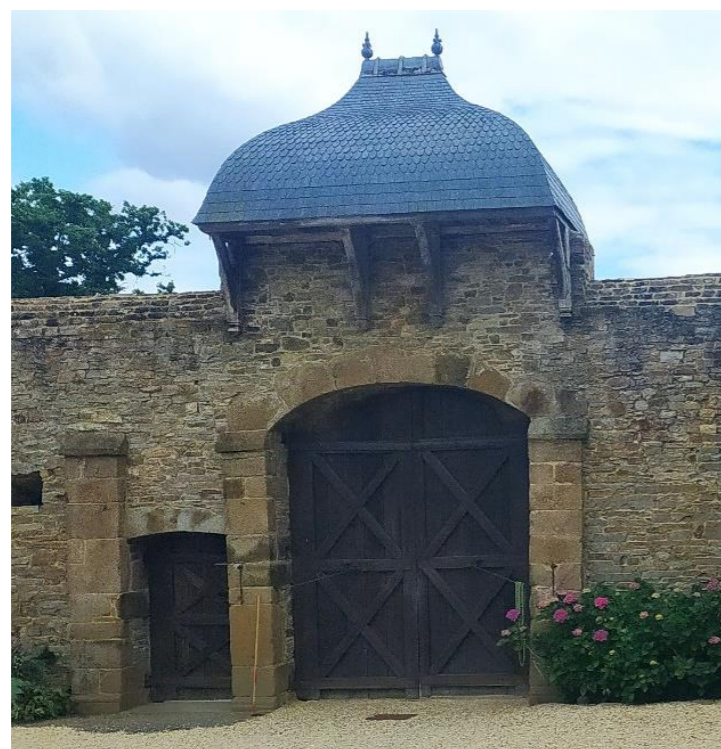
Vue sur le portail d'entrée, face côté cour – EXISTANT.

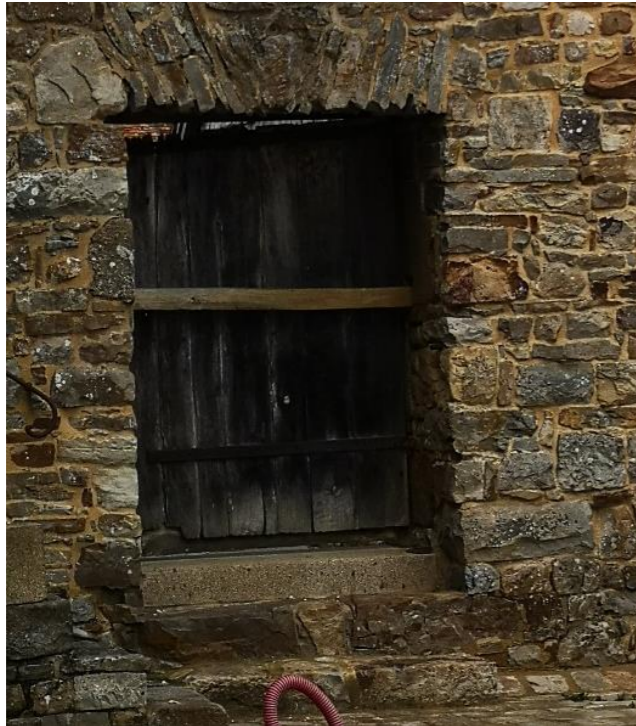
Vue sur la porte nord de la cour, face cour – EXISTANT.

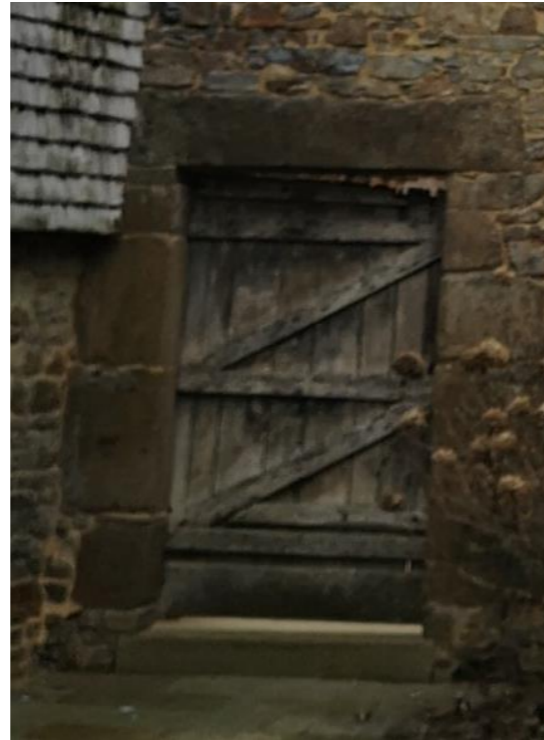
Vue sur la porte nord de la cour, face jardin – EXISTANT.

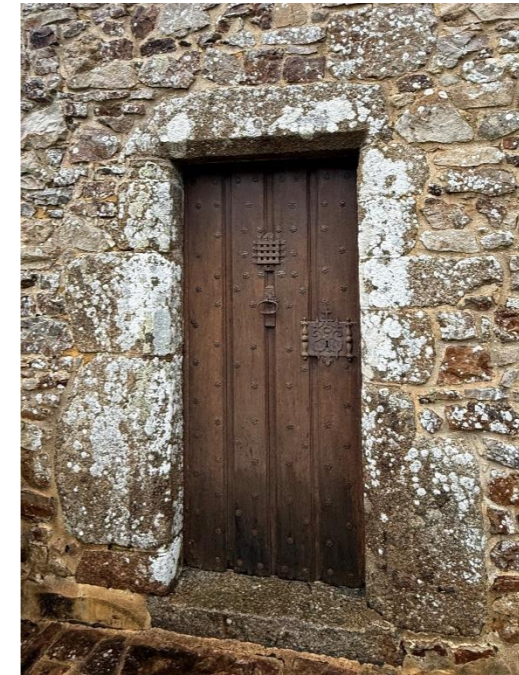
L'intervention sur la chapelle est tournée sur la porte ouest, dans un état existant vétuste.

Vue sur la porte ouest de la chapelle – EXISTANT.

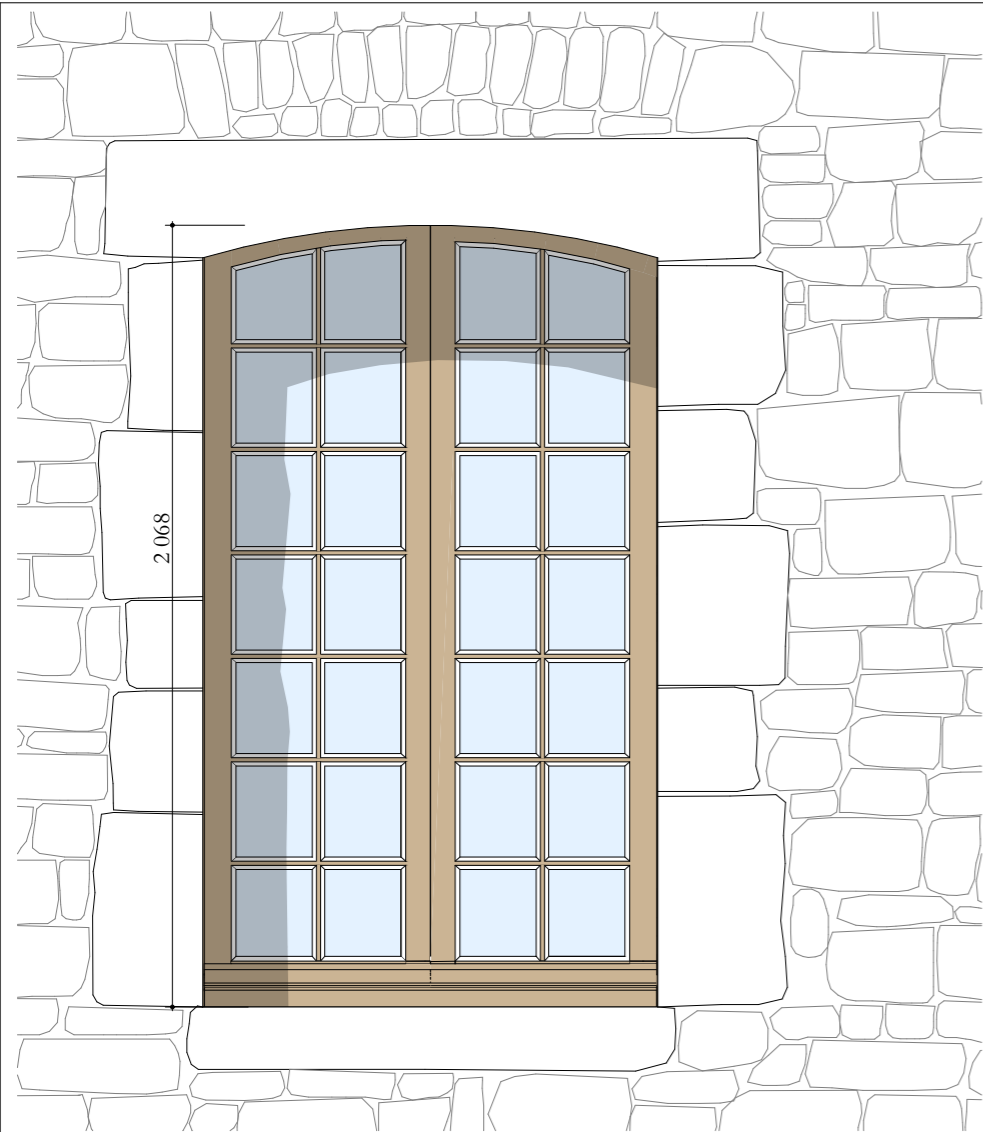
PROJET
AILE OUEST
MENUISERIES TYPE 1

Face extérieure

EXT. Vue en plan

Face intérieure

Coupe

Menuiseries à 20 carreaux : FE21 - FE22 - FO02 - FO03 - FO04
FO21 - FO22

Menuiserie à 24 carreaux : FE05

Menuiseries à 28 carreaux : FE11 - FS11 - FE02 - FE03 - FE04

- Façon de menuiserie type XVII^e siècle.
- Menuiserie de chêne massif, non lamellé, qualité menuiserie.
- Châssis à deux vantaux ouvrants à la française.
- Petits bois massifs moulurés d'un tore à profil segmentaire accosté de deux baguettes dont les intersections sont raccordées à l'onglet.
- Double vitrage mince (11mm) - y compris drainage en partie basse : 22.1 Monastic / Warm Edge 4 mm Noir + Krypton / Climaguard Premium 3 mm
- Intégration de chambres de décompression et joints d'étanchéité.
- Traitement avec sous-couche anti-remontée tannique.
- Menuiserie pré-peinte en atelier + couche de finition après pose - selon prescriptions particulières.
- Serrurerie en fer pur forgé à la main.

Les fenêtres FE21, FE22, FE05, FE11, FE03, FE04, FE06, FO02, FO03, FO04, FO11, FO21, FO22, FS11 et PE01 assurent la continuité des compositions existantes par remplacement à l'identique.

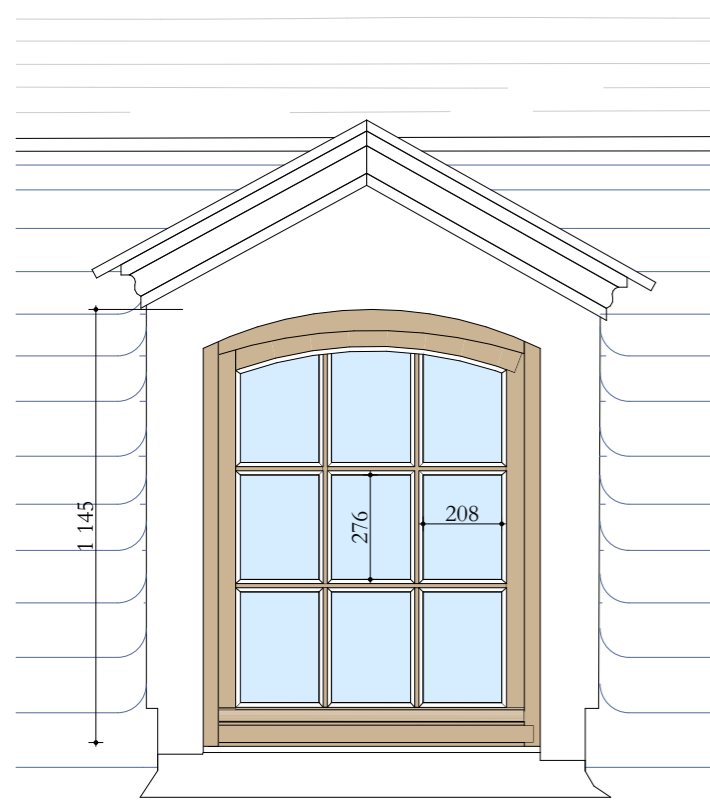
PROJET
AILE OUEST
MENUISERIES TYPE 3

Face extérieure

Face intérieure
Volet gauche ouvert et volet droit déposé

Face intérieure
Volets fermés

Coupe

Vue en plan

Liste des menuiseries concernées :
Façade est : LE21-LE22-LE23-LE24
Façade ouest : LO21-LO22-LO23-LO24

Intervention sur les lucarnes LE21-LE22-LE23-LE24 :
- Dépose des petits bois recoupés actuellement en 4 grands carreaux.
- Pose de petits bois recoupés pour diviser le vantail en 9 carreaux.
- Remplacement de la quincaillerie par une ferronnerie composée d'un verrou à queue et d'une targe.

Création des lucarnes LO21-LO22-LO23-LO24 :
- Façon de menuiserie type XVII^e siècle.
- Menuiserie de chêne massif, non lamellé, qualité menuiserie.
- Châssis à un vantail ouvrant à la française.
- Petits bois massifs moulurés d'un tore à profil segmentaire accosté de deux baguettes dont les intersections sont raccordées à l'onglet.
- Double vitrage mince (11mm) - y compris drainage en partie basse : 22.1 Monastic / Warm Edge 4 mm Noir + Krypton / Climaguard Premium 3 mm
- Intégration de chambres de décompression et joints d'étanchéité.
- Traitement avec sous-couche anti-remontée tannique.
- Menuiserie pré-peinte en atelier + couche de finition après pose - selon prescriptions particulières.
- Serrurerie en fer pur forgé à la main.

Les lucarnes LE21, LE22, LE23, LE24, LO21, LO22, LO23, LO24 et LE25 redonnent une échelle plus juste aux parties hautes des façades.

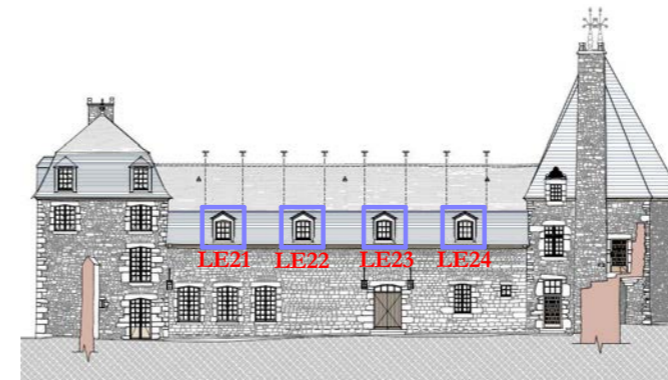
Aile ouest - façade est - côté cour - repérage des menuiseries de type 3

Aile ouest - façade ouest - côté jardin - repérage des menuiseries de type 3

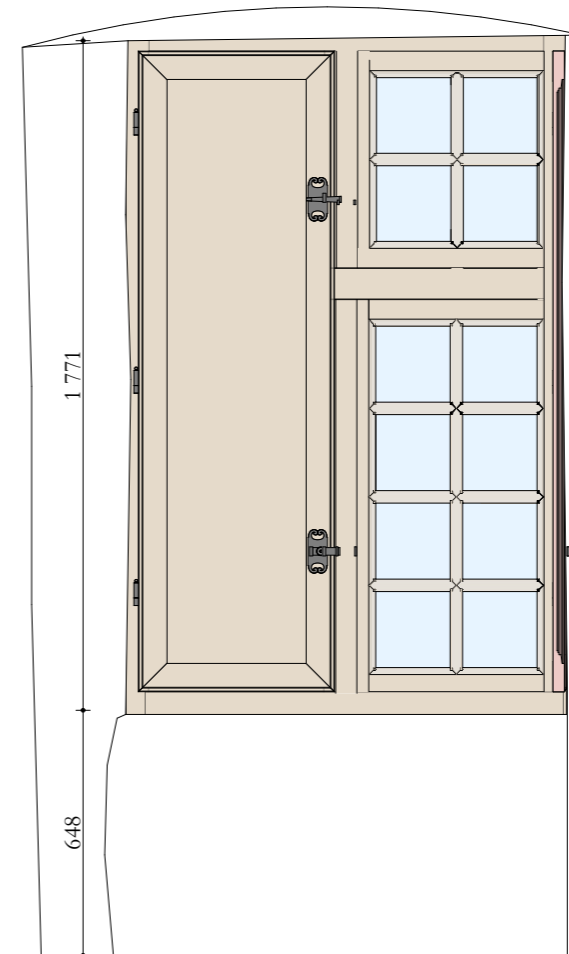
PROJET
AILE OUEST
MENUISERIES TYPE 3 - Détails

Généralités :

- Façon de menuiserie type XVII^e siècle.
- Menuiserie de chêne massif, non lamellé, qualité menuiserie.
- Châssis à deux vantaux ouvrants à la française et imposte ouvrante à la française. Volets intérieurs.
- Petits bois massifs moulurés d'un tore à profil segmentaire accosté de deux baguettes dont les intersections sont raccordées à l'onglet.
- Double vitrage mince (11mm) - y compris drainage en partie basse : 22.1 Monastic / Warm Edge 4 mm Noir + Krypton / Climaguard Premium 3 mm
- Intégration de chambres de décompression et joints d'étanchéité.
- Traitement avec sous-couche anti-remontée tannique.
- Menuiserie pré-peinte en atelier + couche de finition après pose - selon prescriptions particulières.
- Serrurerie en fer pur forgé à la main.

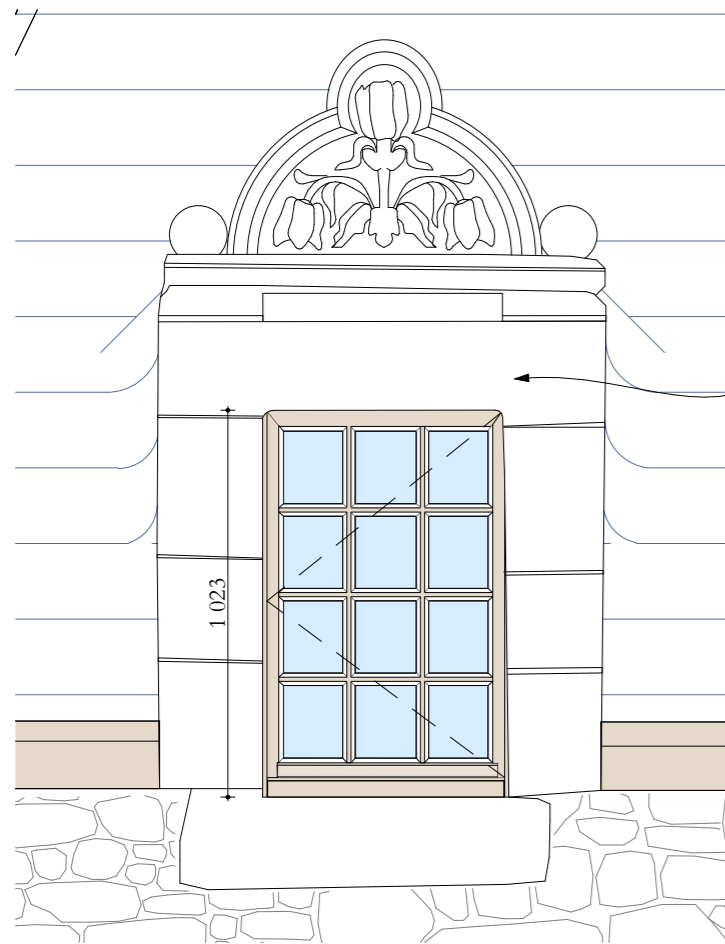
PROJET
AILE OUEST
MENUISERIES TYPE 4 - Détails

Ajout d'un linteau en granit sous le fronton

Généralités :

- Façon de menuiserie type XVII^e siècle.
- Menuiserie de chêne massif, non lamellé, qualité menuiserie.
- Châssis à un vantail ouvrant à la française.
- Petits bois massifs moulurés d'un tore à profil segmentaire accosté de deux baguettes dont les intersections sont raccordées à l'onglet.
- Double vitrage mince (11mm) - y compris drainage en partie basse : 22.1 Monastic / Warm Edge 4 mm Noir + Krypton / Climaguard Premium 3 mm
- Intégration de chambres de décompression et joints d'étanchéité.
- Traitement avec sous-couche anti-remontée tannique.
- Menuiserie pré-peinte en atelier + couche de finition après pose - selon prescriptions particulières.
- Serrurerie en fer pur forgé à la main.

Ajout d'un linteau en granit sous le fronton (restitution logique constructive).

Modification de la trame vitrée : passer de 15 à 12 carreaux.

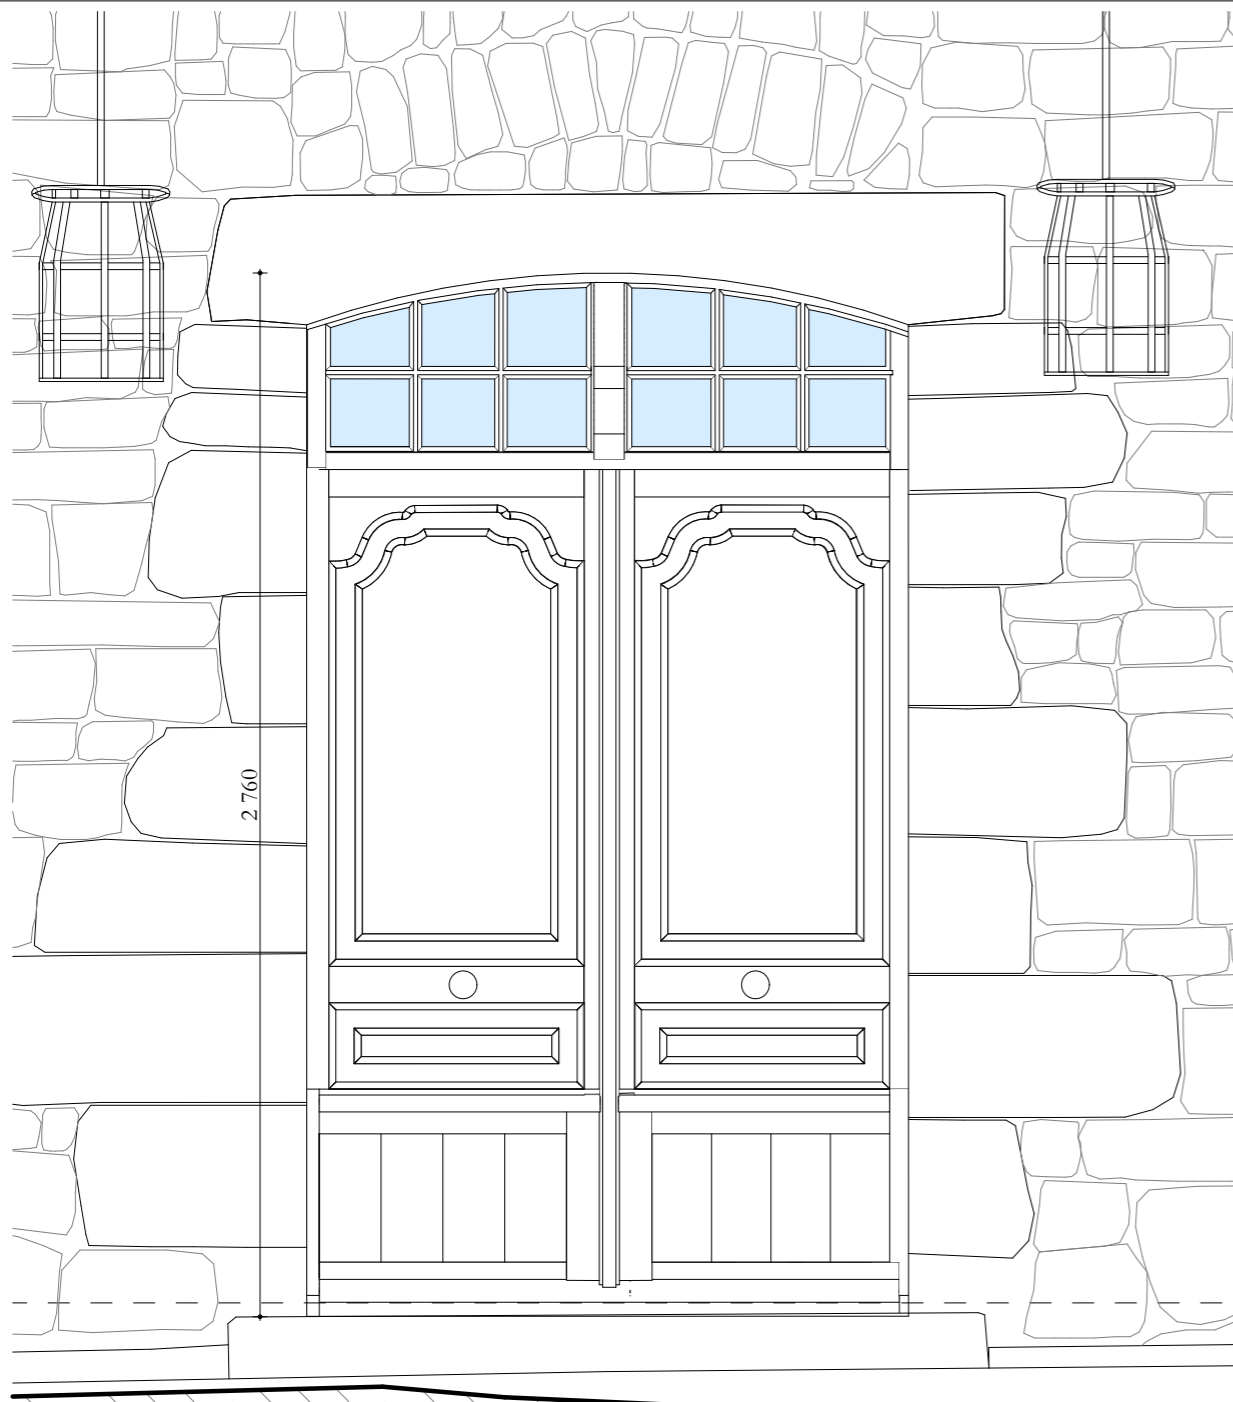
PROJET
AILE OUEST
 PORTE-FENÊTRE PE01

Face extérieure

Face intérieure

Coupe

Vue en plan

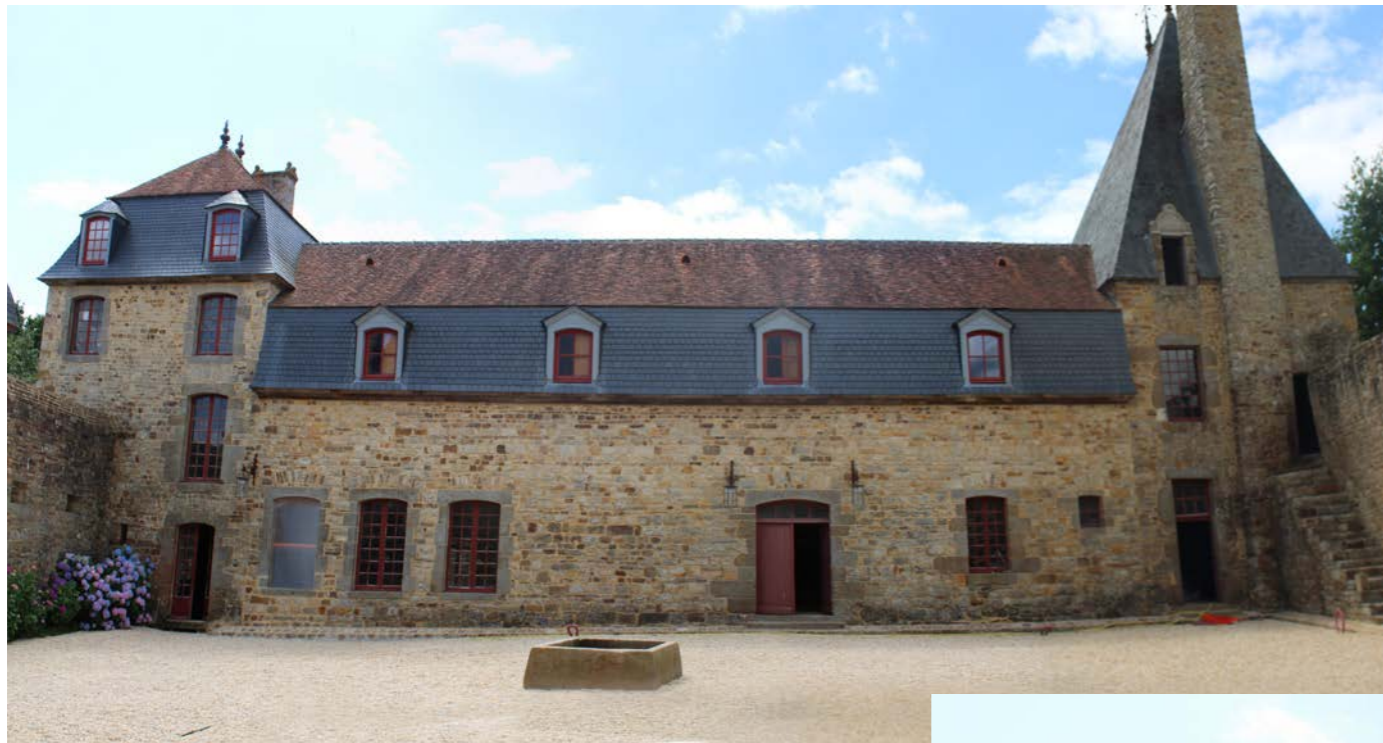
Elévation Est - Etat existant

PROJET
INTEGRATION
ELEVATION EST
