MANOIR DE LA CHASLERIE

**Restauration et remplacement des menuiseries
de l'aile ouest, du portail d'entrée,
de la porte nord de la cour et de la chapelle**

La présente demande d'autorisation de travaux porte sur la restauration, le remplacement ou la recomposition de menuiseries extérieures du manoir de la Chaslerie, situé 3490 route de Lonlay, La Haute-Chapelle, 61700 Domfront-en-Poiraie.

MH101 - MH102 - MH105 : RAPPORT ET DESCRIPTION DETAILLES

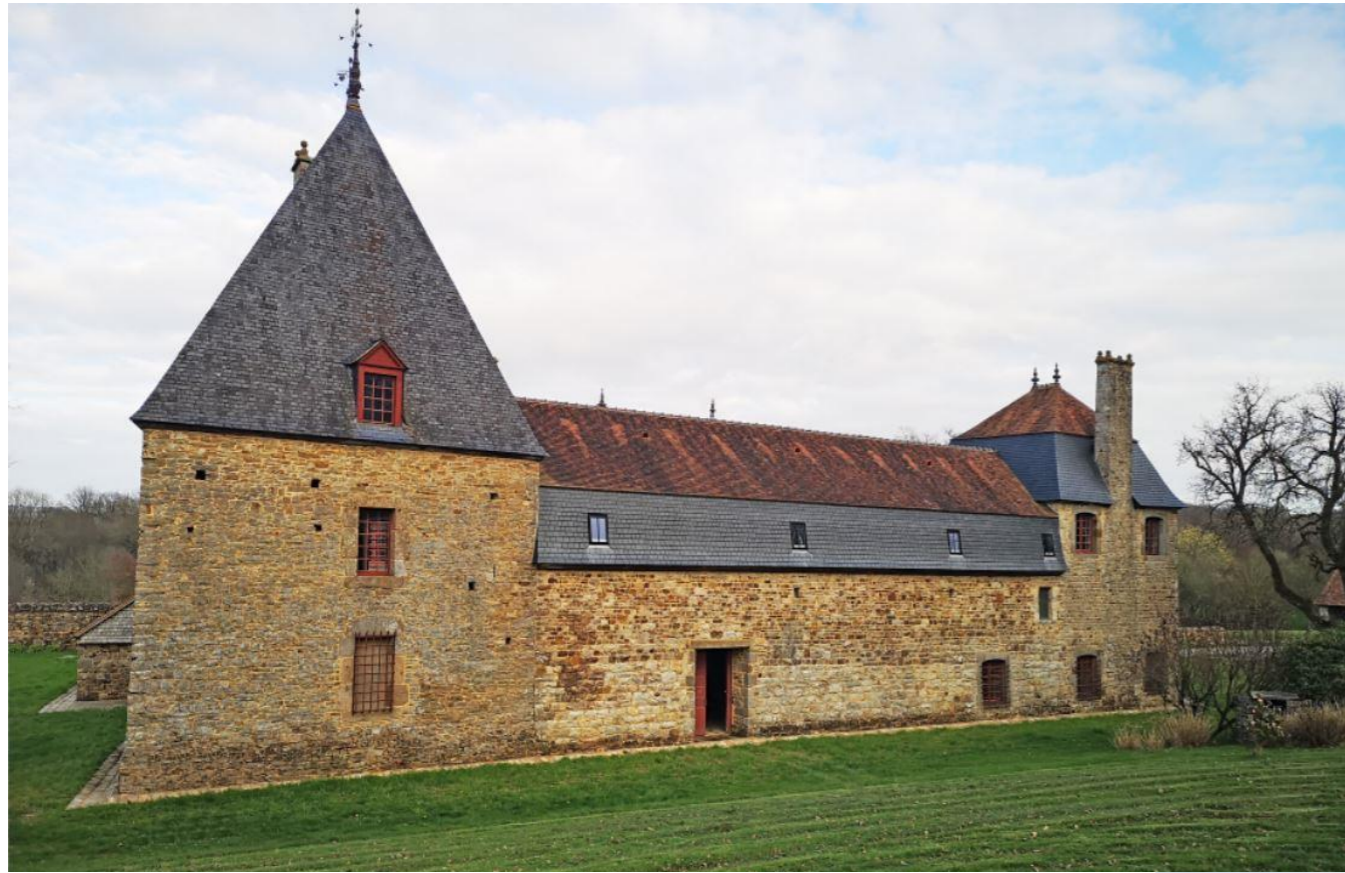
Elévation Ouest - Etat existant

PROJET
INTEGRATION
ELEVATION OUEST
