La présente demande d'autorisation de travaux porte sur la restauration, le remplacement ou la reconstitution de menuiseries extérieures du manoir de la Chaslerie, situé 3490 route de Lonlay, La Haute-Chapelle, 61700 Domfront-en-Poiraie.

Le projet concerne principalement l'aile ouest du quadrilatère sur cour, comprenant le pavillon Louis XIII, les anciennes écuries et le pavillon du colombier. Il porte également sur le portail d'entrée de la cour, la porte nord de la cour et la porte ouest de la chapelle.

**MANOIR DE LA CHASLERIE**  
Restauration et remplacement des menuiseries de l'aile ouest, du portail d'entrée, de la porte nord de la cour et de la chapelle.  
3490, route de Lonlay  
La Haute-Chapelle  
61700 - Domfront en Poirais

## **MH101 - MH102 - MH105 : RAPPORT ET DESCRIPTION DETAILLES**

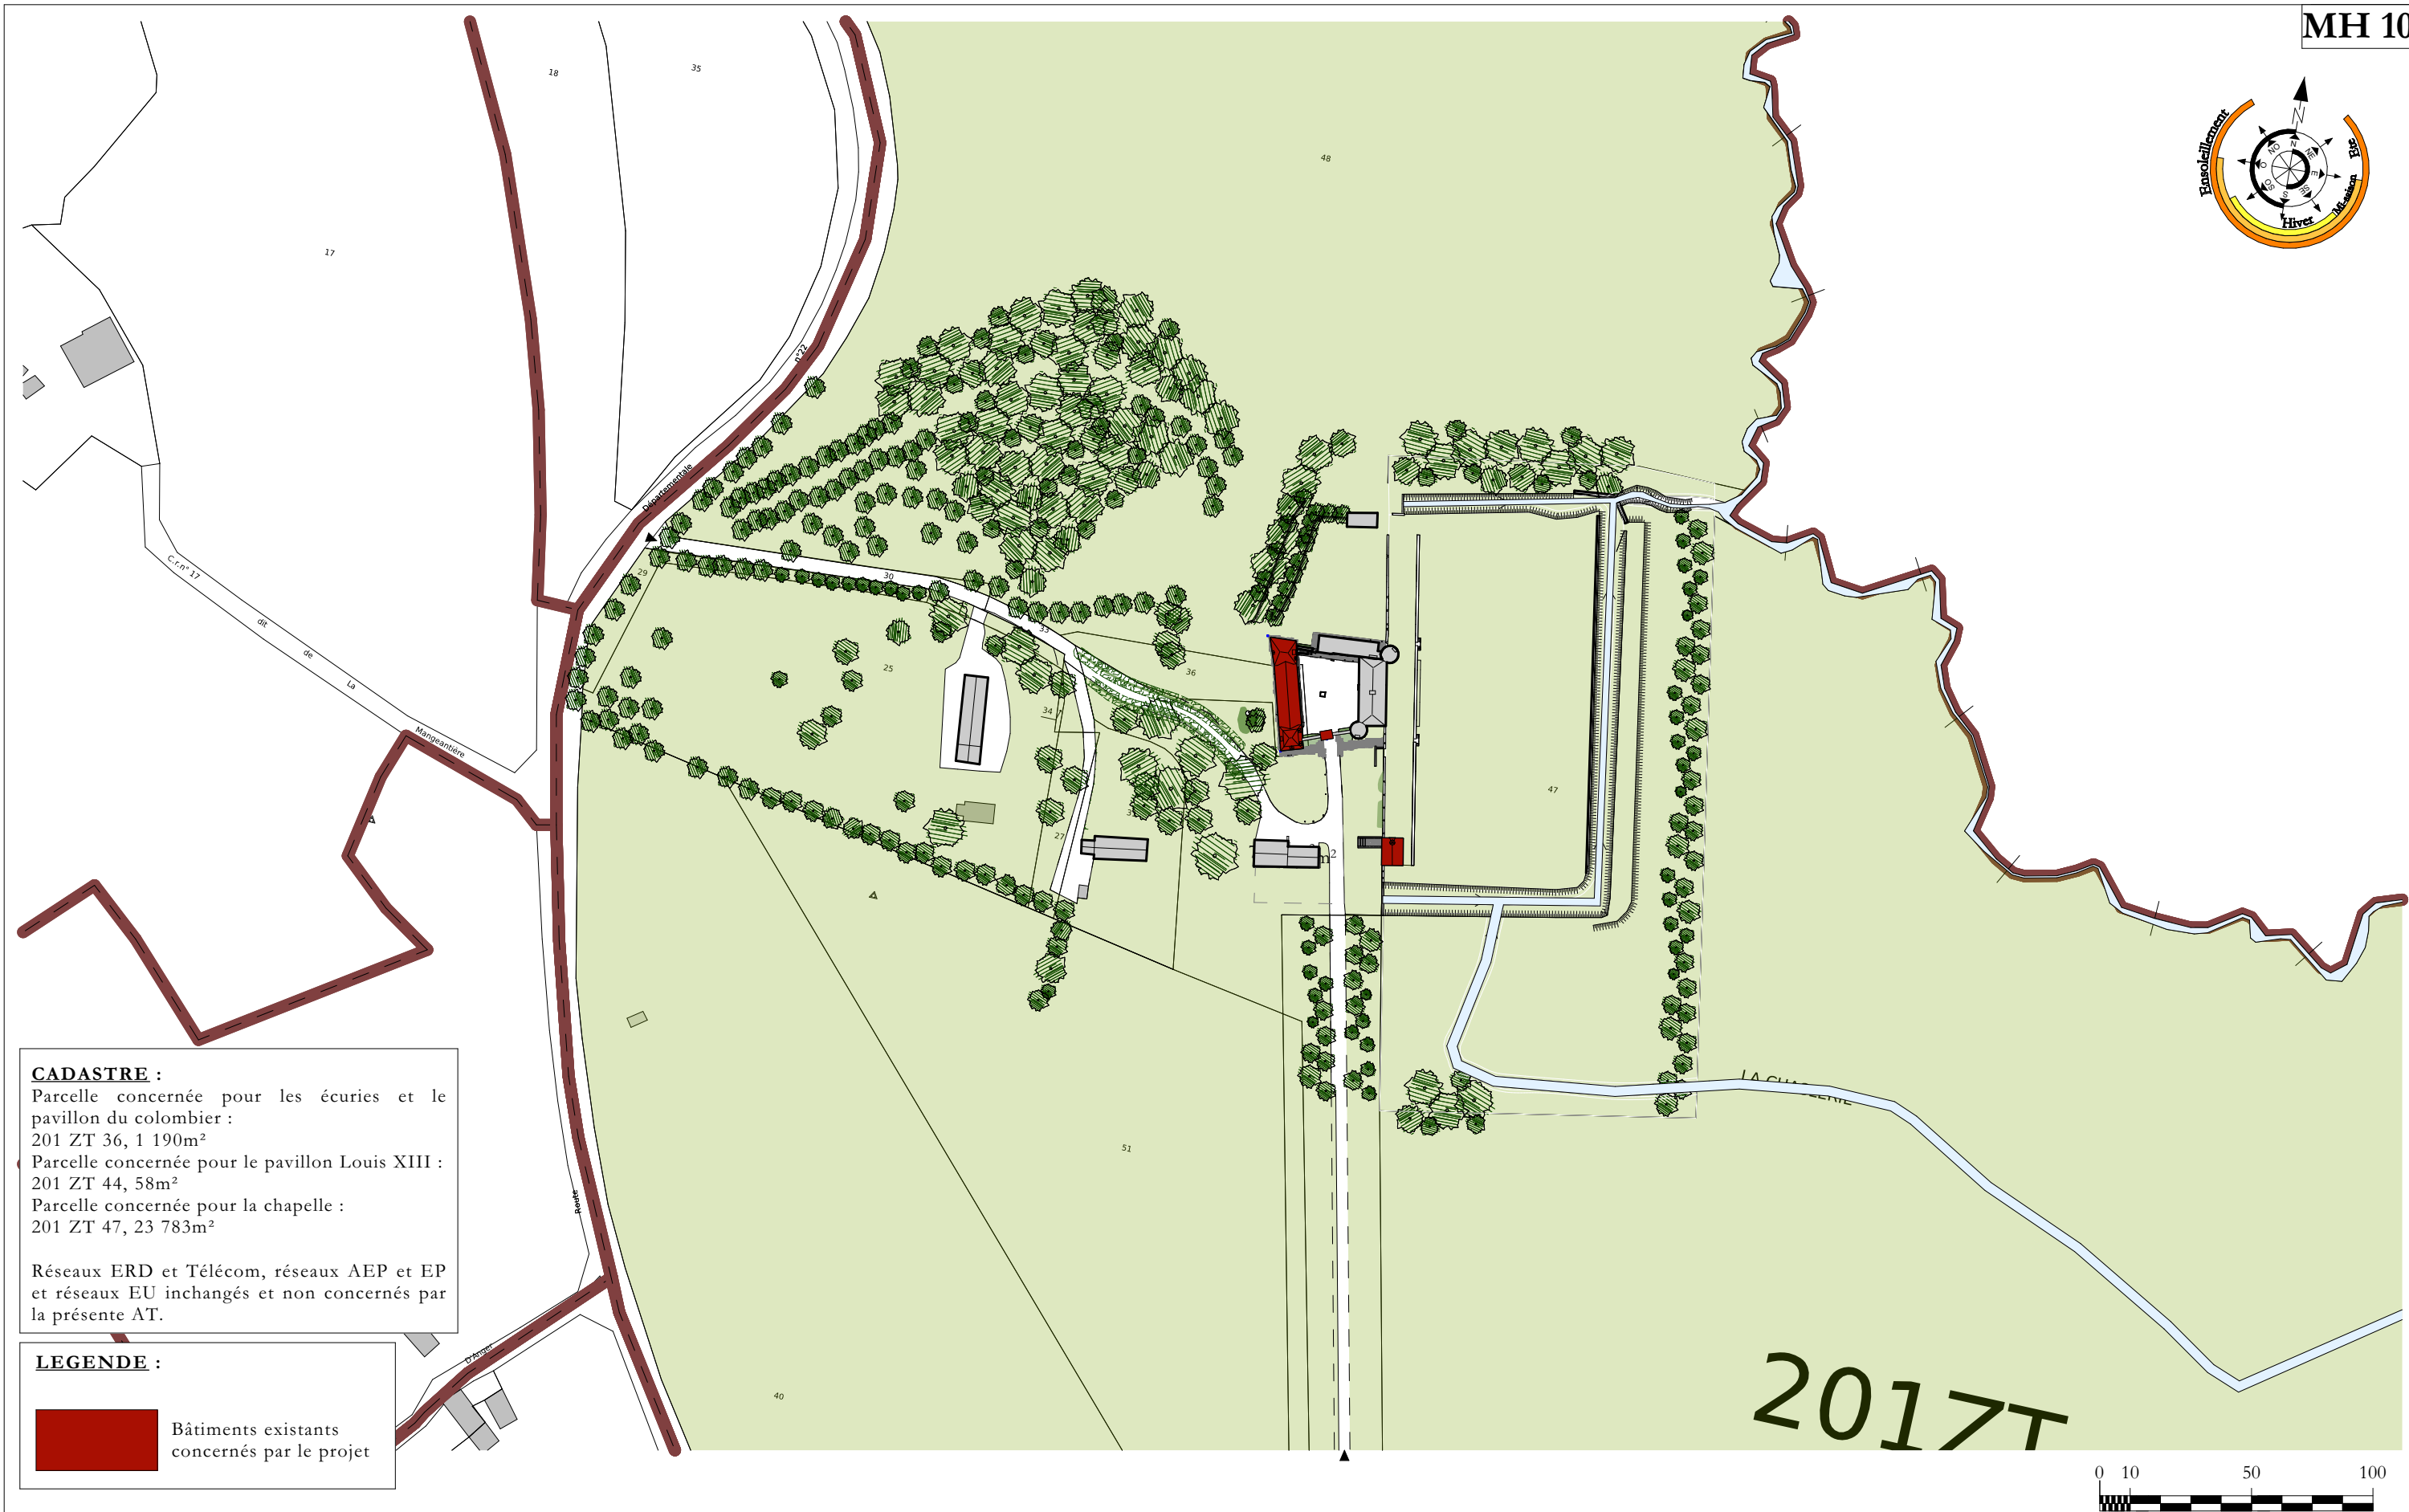
**PROJET**  
**PLAN DE SITUATION**

**CADASTRE :**  
Parcelle concernée pour les écuries et le pavillon du colombier :  
201 ZT 36, 1 190m<sup>2</sup>  
Parcelle concernée pour le pavillon Louis XIII :  
201 ZT 44, 58m<sup>2</sup>  
Parcelle concernée pour la chapelle :  
201 ZT 47, 23 783m<sup>2</sup>

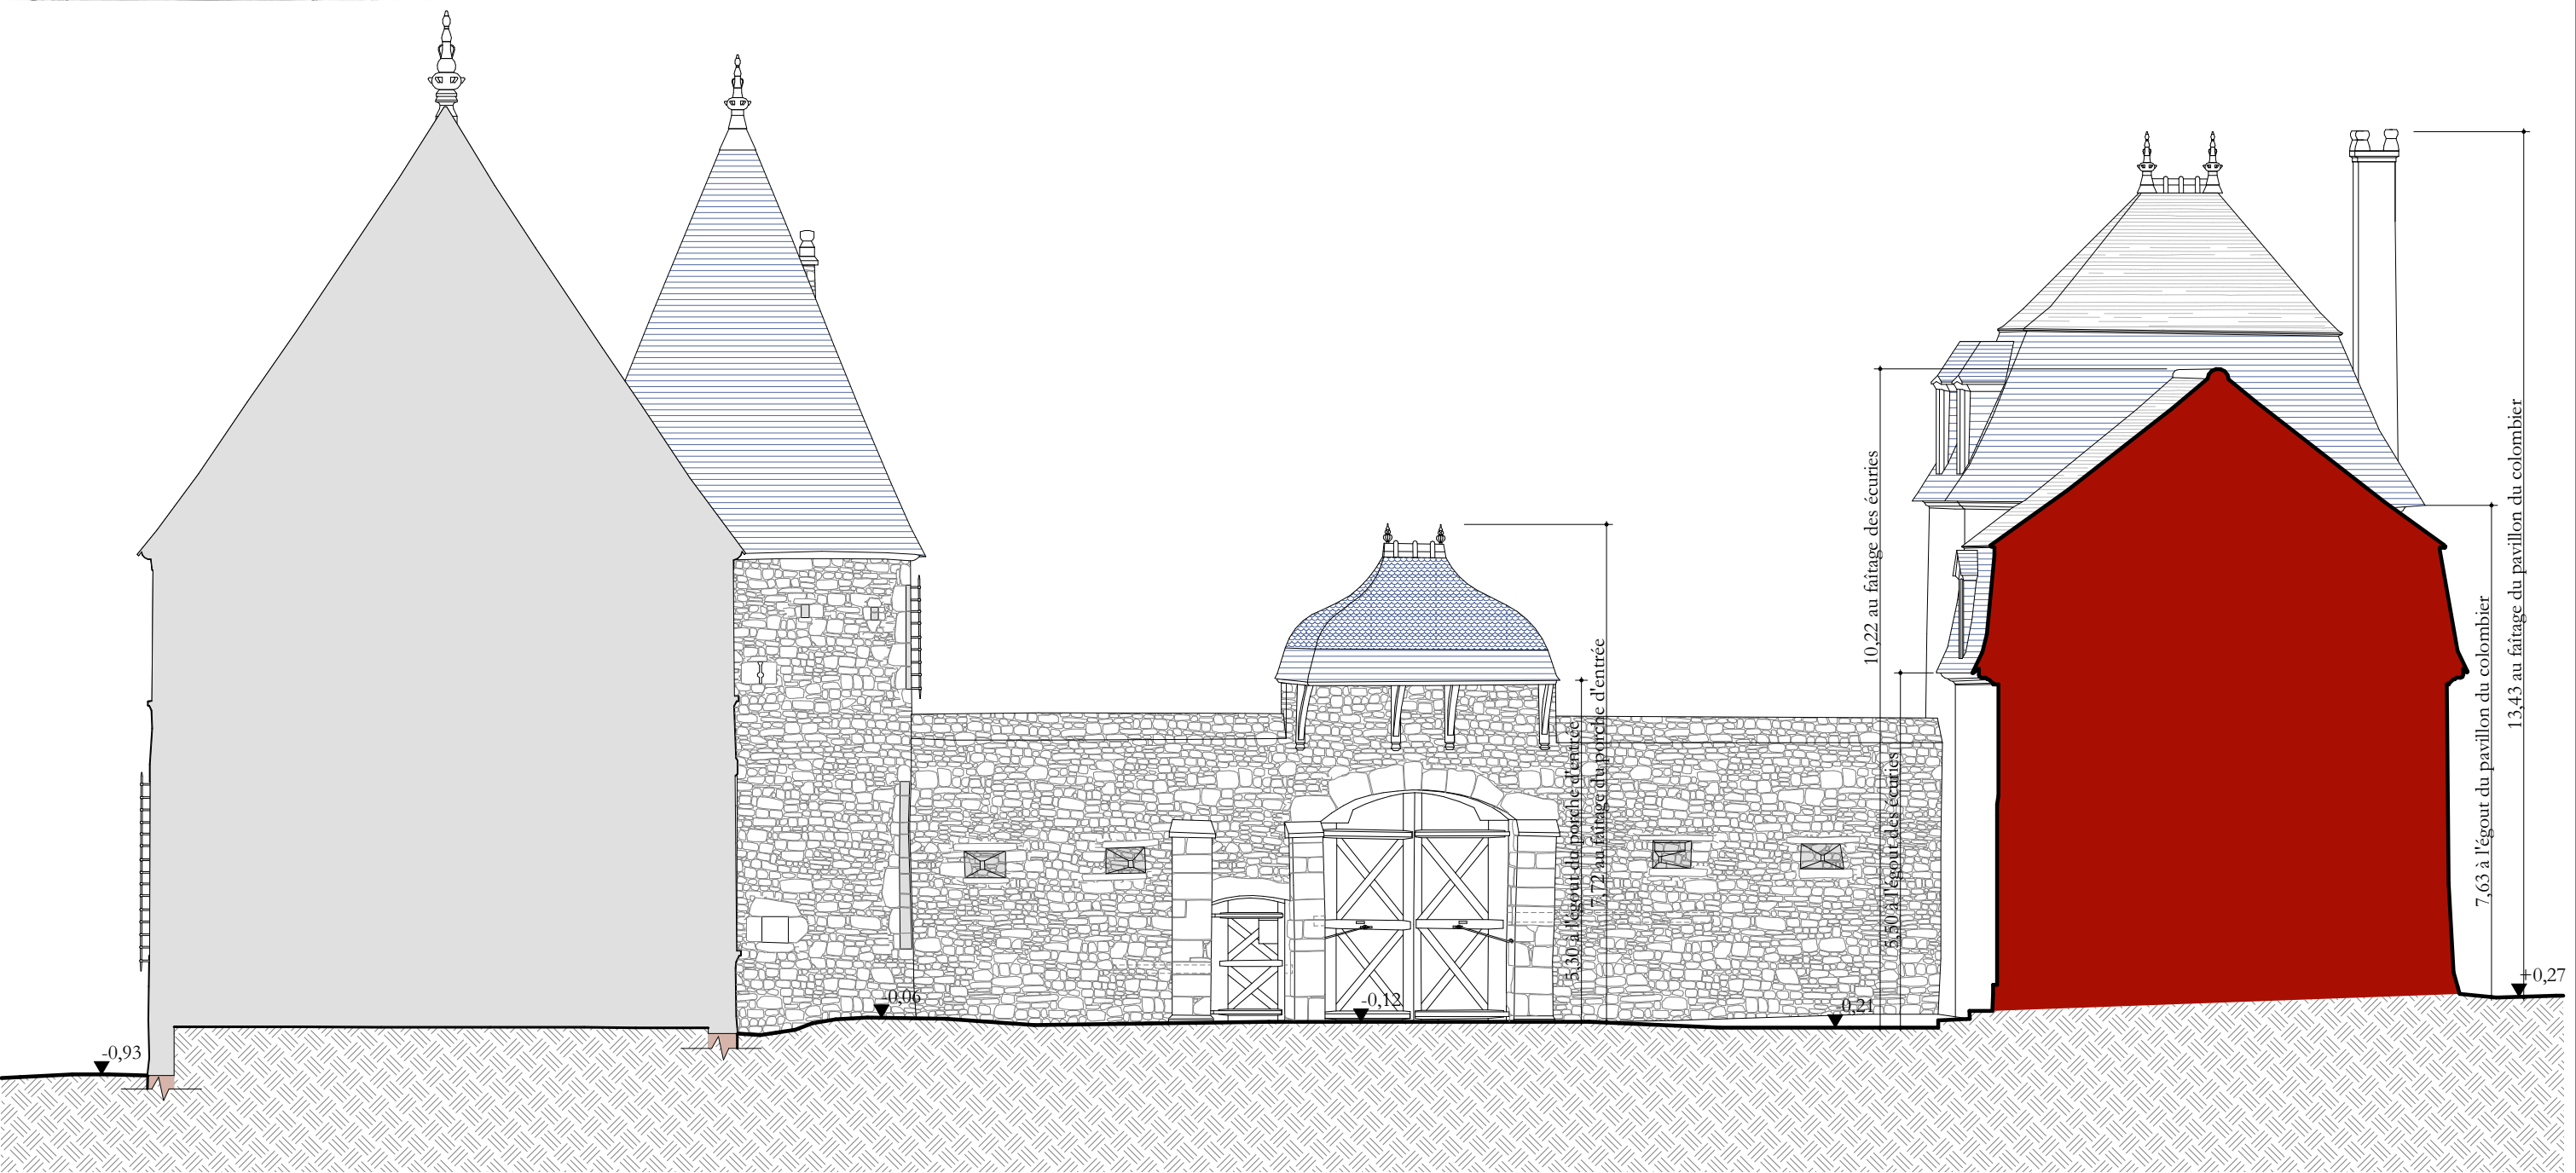
LE PROJET CONCERNE PAR CETTE DEMANDE D'AUTORISATION DE TRAVAUX NE MODIFIE PAS LE PROFIL DU TERRAIN

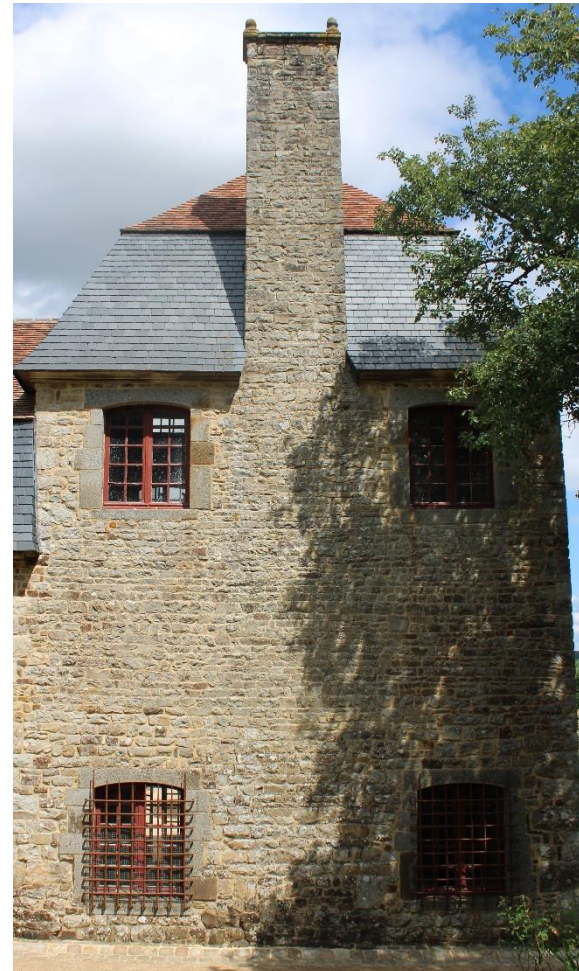
*Vue sur les menuiseries FO21, FO22, FO03 et FO04.*

Sont concernées les fenêtres à deux vantaux et 20 carreaux suivantes : FE21, FE22, FO02, FO03, FO04, FO21 et FO22. Elles prennent place dans une ouverture créée dans les années 1950. L'ouverture FE02 a également été créée dans les années 1950.

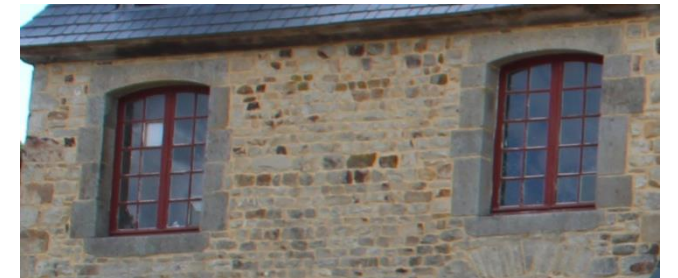
*Vue sur les menuiseries FE21 et FE22.*

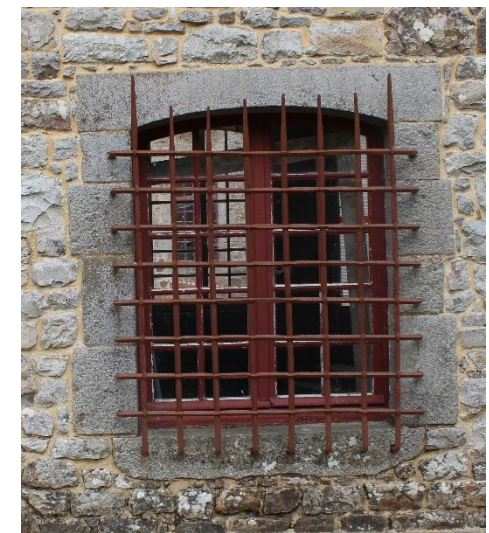
*Vue sur la menuiserie FO02.*

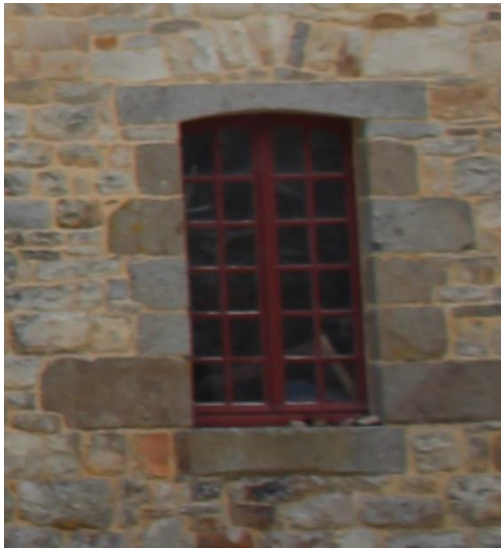
*Vue sur la menuiserie FE05.*

Est également concernée la fenêtre FE05, à deux vantaux et 24 carreaux. Elle prend place dans une ouverture créée au XVIII<sup>e</sup> siècle. La menuiserie actuelle a été posée dans les années 1950.

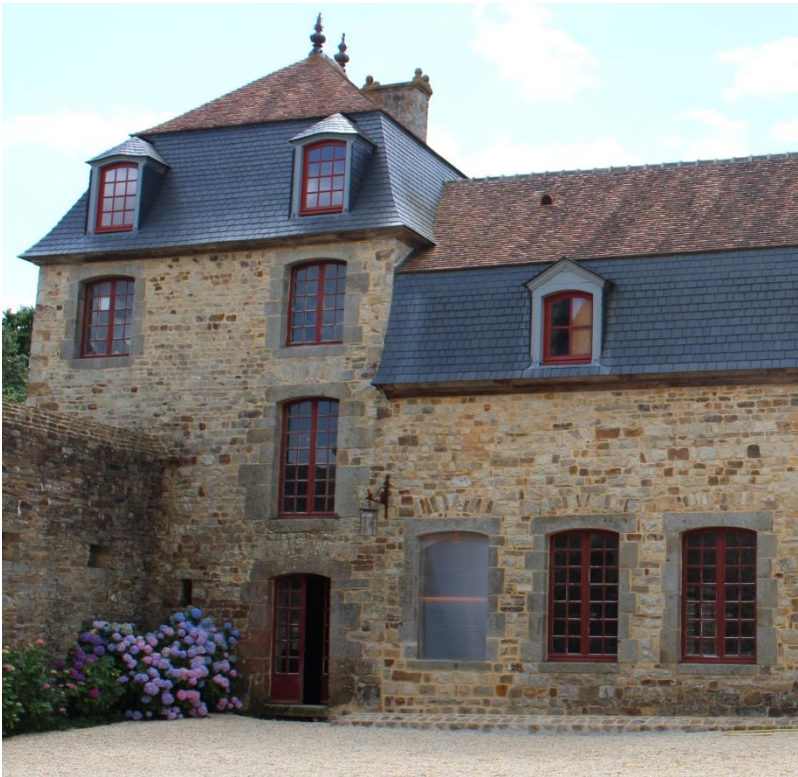
*Vue sur les menuiseries FE11, FE03, FE04 et FE02.*

Les fenêtres à deux vantaux et 28 carreaux FE11, FE03, FE04 et FS11 prennent place dans une ouverture créée dans les années 1950. Elles sont remplacées suivant le même principe de restitution à l'identique.

La fenêtre FE02 également placée dans une ouverture créée dans les années 1950, actuellement fermée par une plaque de polycarbonate, sera fermée par une menuiserie neuve de même composition que les menuiseries FE03 et FE04.

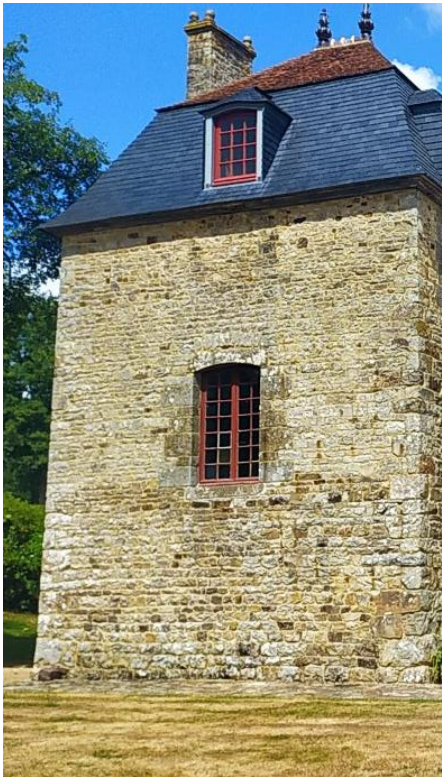
*Vue sur la menuiserie FS11.*

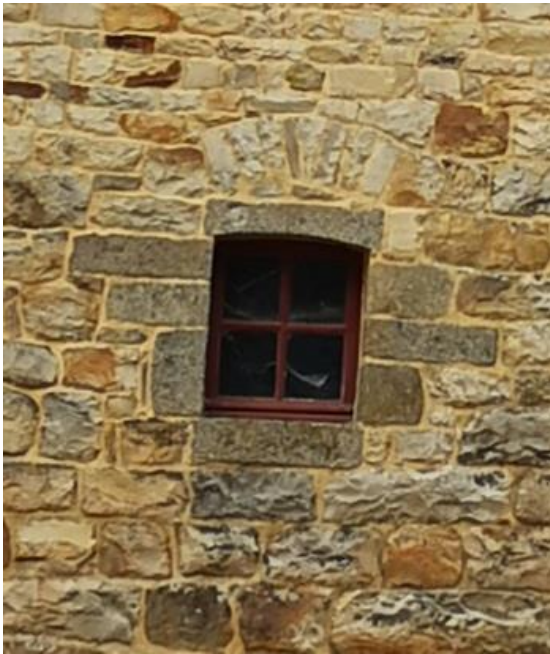
*Vue sur la menuiserie FE06.*

La fenêtre FE06 composée d'un vantail à 4 carreaux prend place dans une ouverture créée au XVIII<sup>e</sup> siècle. La menuiserie actuelle a été posée dans les années 1950. Elle sera remplacée par une menuiserie neuve de même composition que l'existante.

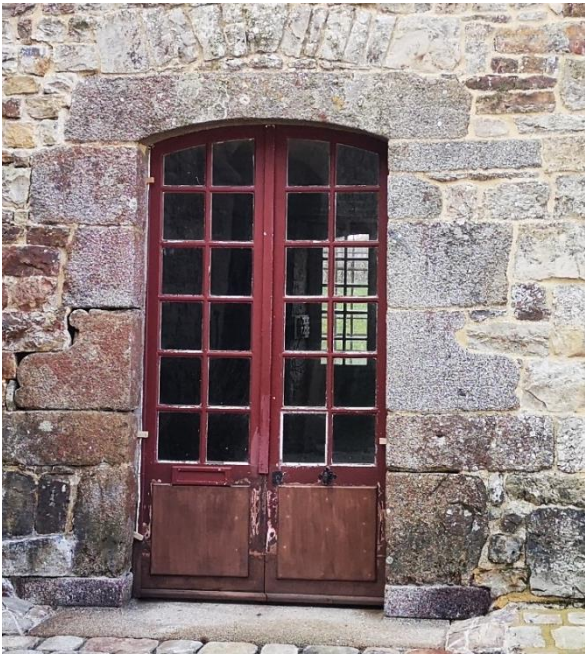
*Vue sur la menuiserie PE01.*

La porte-fenêtre PE01 prend place dans une ouverture créée au XVIII<sup>e</sup> siècle mais fortement remaniée au XIX<sup>e</sup> siècle. La menuiserie actuelle a été posée dans les années 1950. Elle sera remplacée à l'identique. Elle recevra deux vantaux ouvrants à la française, des petits bois massifs moulurés, un double vitrage mince et une serrurerie traditionnelle.

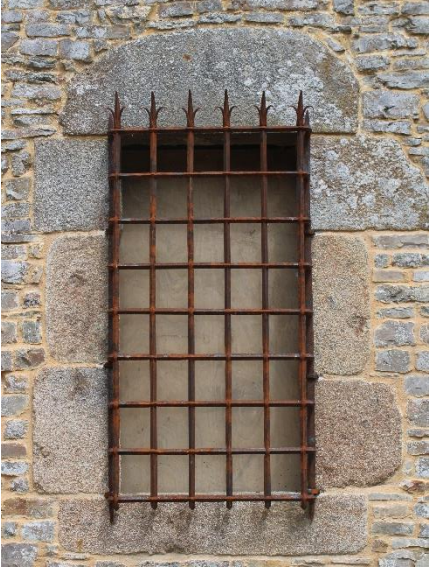
*Vue sur la menuiserie FO01.*

Sur la façade ouest, les baies FO01, FO11 sont des ouvertures créées au XVII<sup>e</sup> siècle. La menuiserie FO11 date probablement des années 1950. La baie FO01 est actuellement fermée par une planche provisoire en bois.

Les menuiseries seront remplacées par des menuiseries neuves en chêne massif, à un vantail ouvrant à la française. FO01 et FO11 reçoivent une trame de 15 carreaux ; FO12 et LO25 reçoivent une trame de 12 carreaux. FO12 est complétée par des barreaux en façade extérieure.

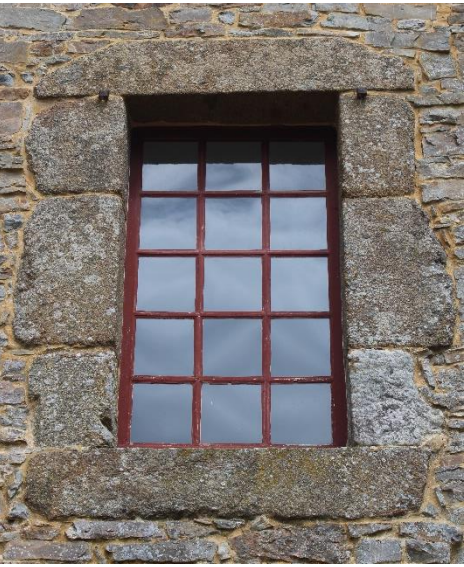
*Vue sur la menuiserie FO11.*

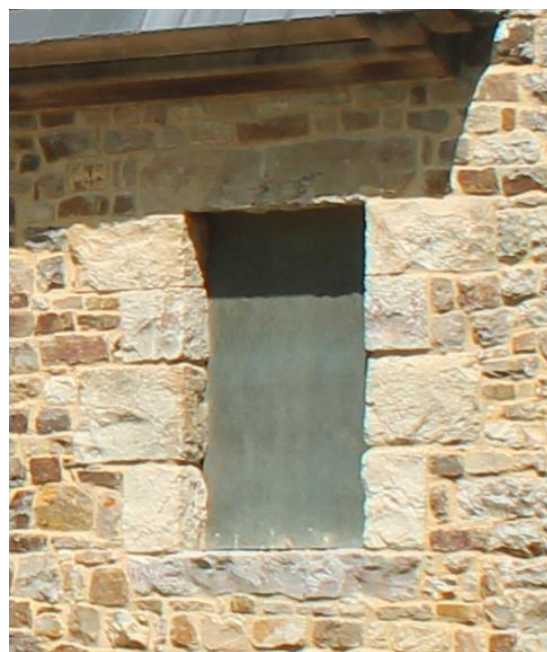
*Vue sur la baie FO12 - EXISTANT*

La baie FO12 est une ouverture créée dans les années 1900-1940. L'encadrement en brique a été remplacé par un encadrement en pierre dans les années 2000. Elle est actuellement fermée par des planches de bois provisoires.

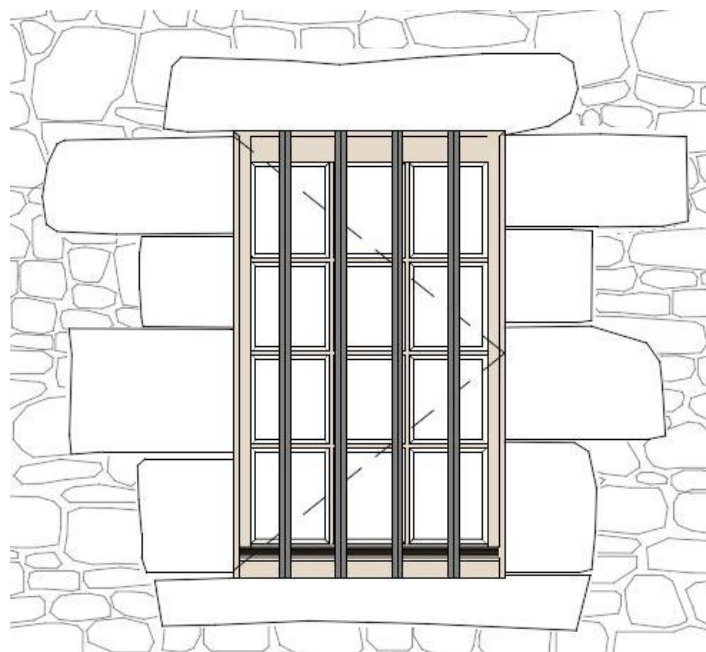
*Dessin de la menuiserie FO12 – PROJET.*

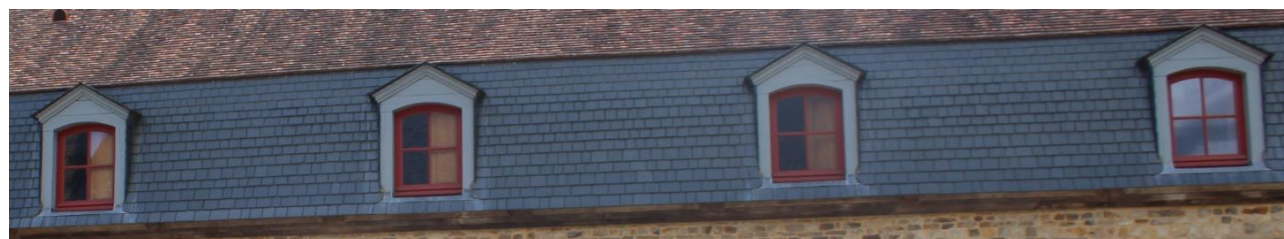
*Vue sur les lucarnes LE21, LE22, LE23 et LE24 – EXISTANT.*

Les lucarnes LE21, LE22, LE23 et LE24, situées sur la façade est des écuries, correspondent à des menuiseries créées lors de la restauration de la charpente et de la couverture en 2013. Elles sont conservées dans leur principe mais recomposées dans leur trame vitrée. Les petits bois actuellement recoupés en grands carreaux sont déposés et remplacés par une division du vantail en 9 carreaux. La quincaillerie est remplacée par une ferronnerie plus adaptée, comprenant notamment un verrou à queue et une targette.

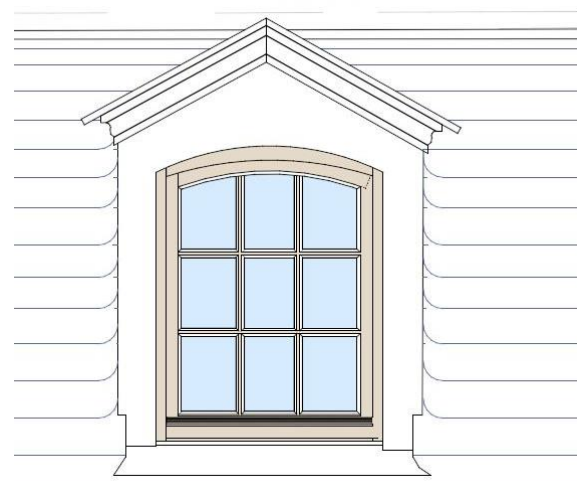
*Dessin d'une lucarne recomposée - PROJET.*

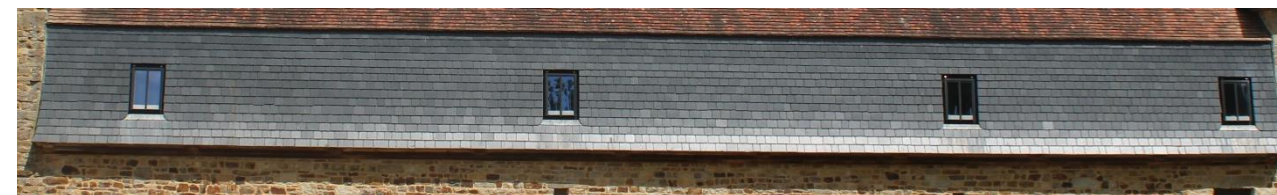
*Vue sur les châssis actuels de la façade ouest des écuries.*

Sur la façade ouest, les petits châssis métalliques existants de type « Casts » installés lors de la restauration de 2013, sont supprimés. Ces éléments, inappropriés et déqualifiants, sont remplacés par des lucarnes LO21, LO22, LO23 et LO24, dessinées sur le modèle des lucarnes de la façade est, avec un vantail à 9 carreaux et un volet intérieur.

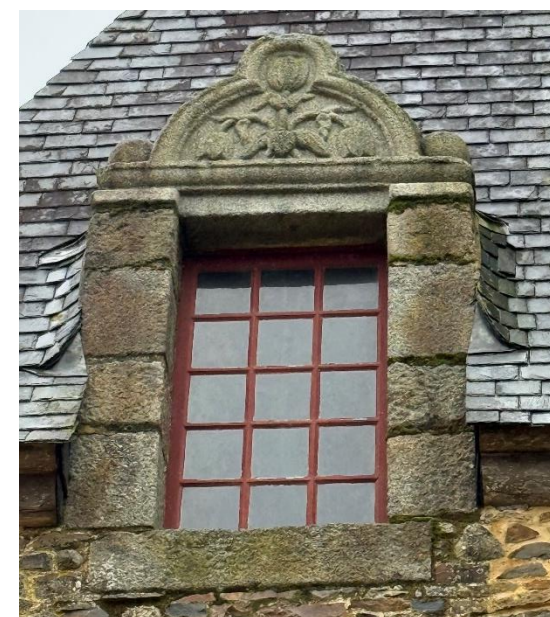
*Vue de la lucarne LE25 – EXISTANT.*

La lucarne LE25 correspond à une lucarne posée dans les années 1970, lors de la reconstruction de la tour après son écroulement en 1931 ; son dessin actuel est peu harmonieux. Le projet prévoit l'ajout d'un linteau en granit sous le fronton semi-circulaire, afin de compléter la composition de la baie selon une logique constructive. La menuiserie est remplacée par un châssis neuf en chêne massif à un vantail, avec une trame vitrée de 12 carreaux au lieu des 15 carreaux actuels.

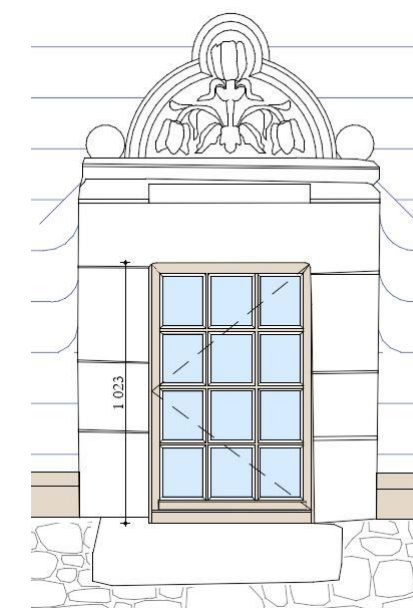
*Dessin de lucarne LE25 recomposée - PROJET.*

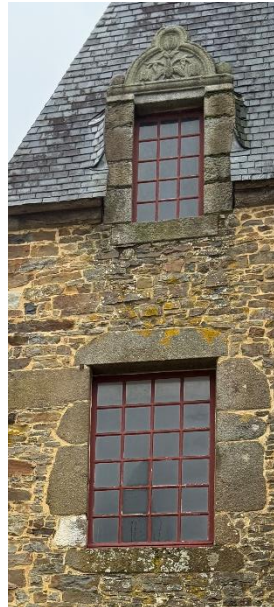
*Vue sur la menuiserie FE12 – EXISTANT.*

La fenêtre FE12 prend place dans une ouverture créée au XVII<sup>e</sup> siècle. La menuiserie date probablement des années 1950. Elle présente une composition actuelle non conforme au style recherché. Elle sera remplacée par une menuiserie fixe recomposée avec un meneau et une traverse en bois. Le tout comprenant 16 carreaux en partie principale et une imposte fixe de 8 carreaux. La traverse d'imposte et le meneau reçoivent un profil saillant demi-rond, de manière à renforcer la cohérence de la baie avec l'architecture ancienne de l'aile. Un volet intérieur sera également posé.

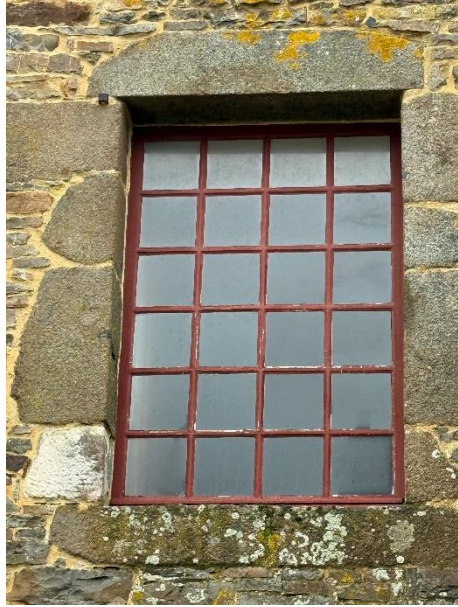
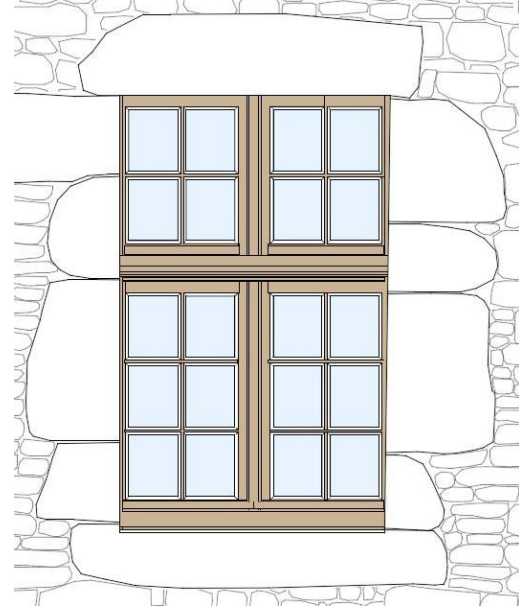
*Dessin de la menuiserie FE12 recomposée – PROJET.*

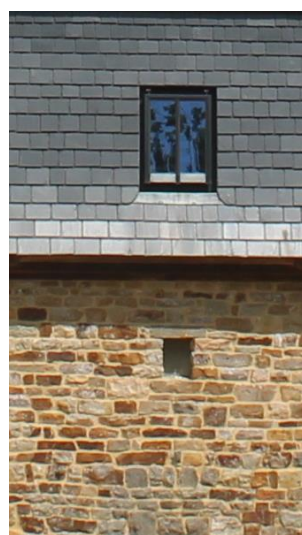
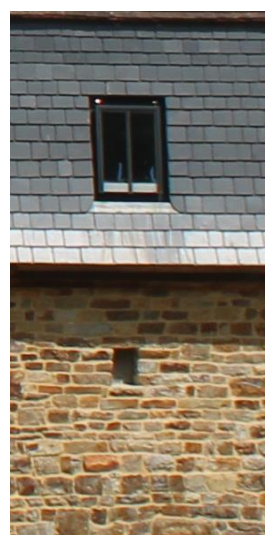
*Vue sur les fenestrelles FeO11 et FeO12.*

Les fenestrelles FeO11 et FeO12 ont été mises en œuvre dans les années 2000 en remplacement de deux fenêtres carrées percées dans les années 1950.

Les fenestrelles FE01, FeO11 et FeO12 et toutes les fenestrelles de la façade ouest du pavillon Louis XIII, actuellement sans menuiserie, seront équipées de châssis métalliques discrets, en laiton ou inox patiné, ouvrants et dégonnables.

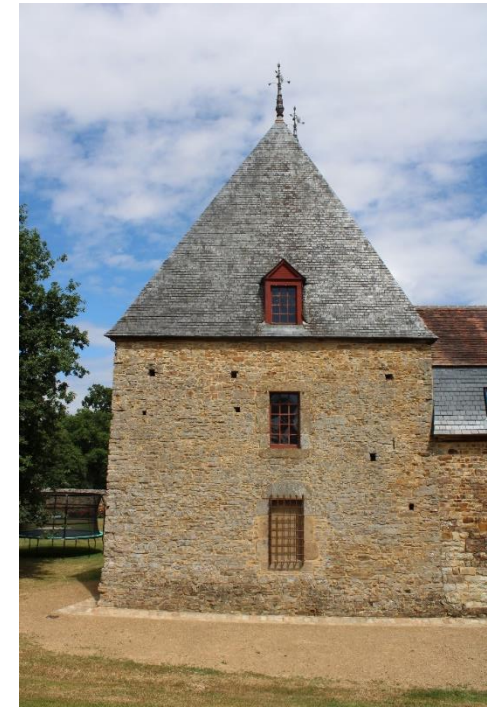
*Vue sur les fenestrelles de la façade ouest du pavillon Louis XIII.*

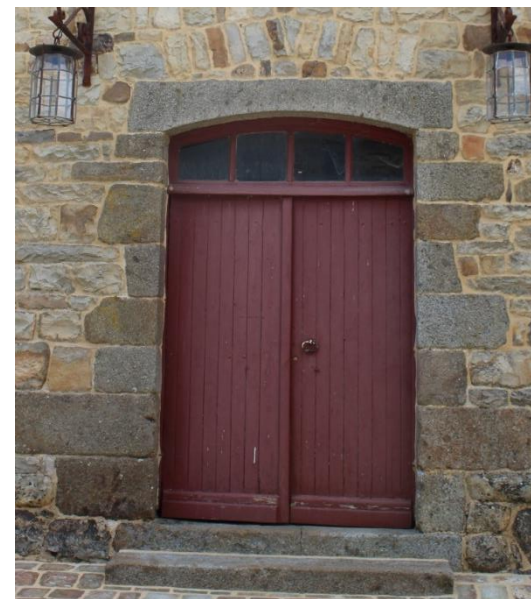
*Vue sur la porte PE02 – EXISTANT.*

La porte PE02, située sur la façade est de l'aile ouest, prend place dans une ouverture créée au XVIII<sup>e</sup> siècle. Elle correspond à une porte, vraisemblablement liée à l'entrée des appartements du maréchal-ferrant. Son dessin doit donc être compris comme celui d'une porte d'écurie, mais traitée avec un degré de soin supérieur, en raison de sa relation probable avec un logement ou un espace d'habitation associé.

La recomposition de la porte s'accompagne d'une intervention sur le niveau intérieur. La dalle en béton réalisée dans les années 1970 sera déposée. Elle sera remplacée par une nouvelle dalle correspondant au niveau d'origine. Ce retour au niveau ancien permet de restituer une hauteur de passage plus juste : la porte neuve sera donc plus haute que la porte actuelle, conformément à la logique initiale de l'ouverture.

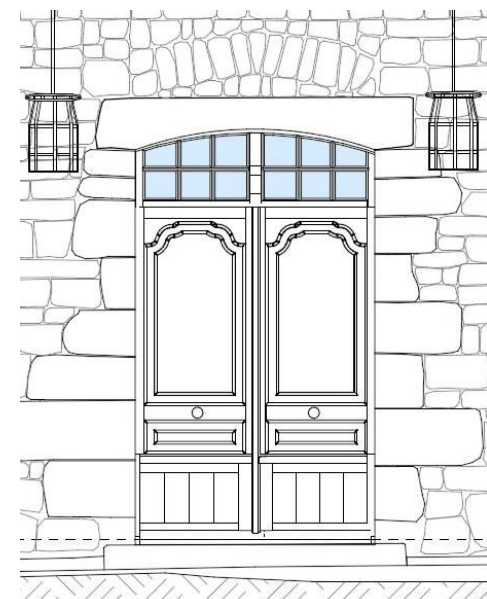
*Dessin de la porte PE02 recomposée – PROJET.*

L'ouvrage actuel sera remplacé par une porte neuve recomposée, reprenant le principe d'une porte à deux vantaux pleins avec imposte fixe vitrée. Cette imposte est conservée dans son principe, car elle participe à la lecture plus domestique et plus soignée de cette baie, distincte d'une simple porte agricole.

Le dessin projeté cherchera ainsi à retrouver l'équilibre propre à une porte XVIII<sup>e</sup> d'écurie aménagée pour un usage plus cosu : ouvrage robuste, mais plus soigné qu'une porte strictement utilitaire ; vantaux pleins, composition régulière, imposte fixe vitrée, menuiserie en bois et serrurerie traditionnelle. L'intervention améliore à la fois la cohérence historique de la baie, la lecture de la façade sur cour et l'usage futur de l'espace intérieur.

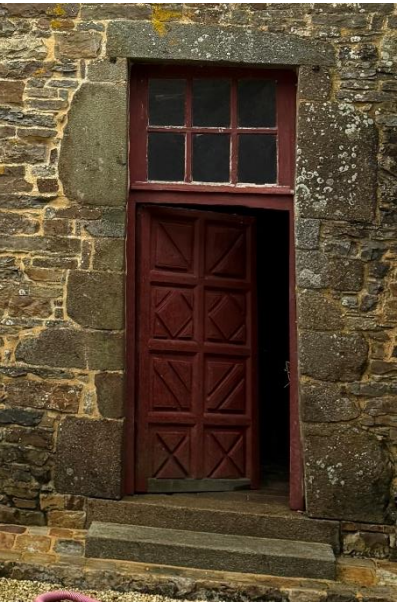
Vue sur la porte PE03 – EXISTANT.

La porte PE03 prend place dans une ouverture créée au XVII<sup>e</sup> siècle. La menuiserie date probablement des années 1950. Cette menuiserie de style XVIII<sup>e</sup> est vétuste. Elle sera remplacée par une porte neuve en chêne massif à panneautages et caissons de style époque Louis XIII. Elle recevra une imposte vitrée comprenant un vitrail à motifs carrés et deux vergettes, ainsi qu'un barreaudage. Cette reconstitution améliore la qualité architecturale de la baie tout en maintenant une écriture cohérente avec le caractère de l'aile ouest.

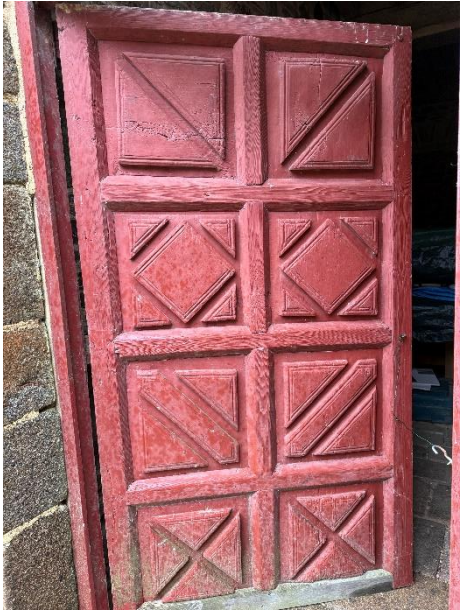
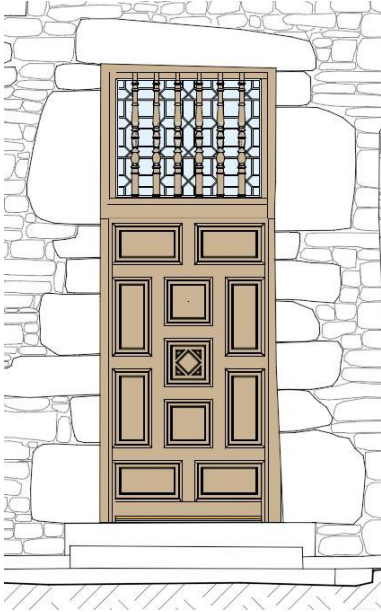
Dessin de la porte PE03 reconstituée  
PROJET.

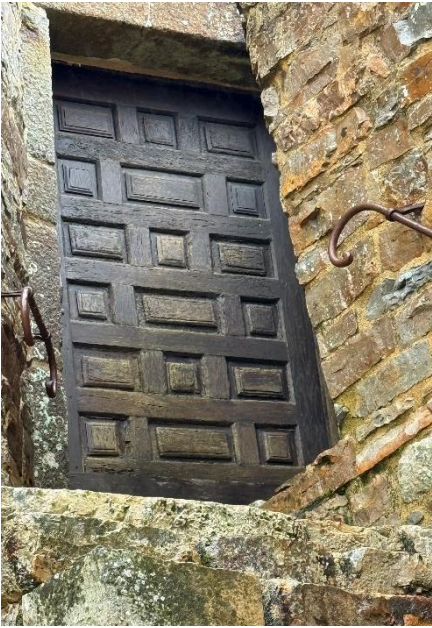
Vue sur la porte PE11 – EXISTANT.

La porte PE11, installée dans une ouverture du XVIII<sup>e</sup> siècle, est de style Louis XIII. Elle est vétuste et sera remplacée par une porte neuve à caissons, reconstituée par rapport à l'actuelle. Elle reprend le vocabulaire Louis XIII, avec châssis ouvrant vers l'intérieur, assemblage traditionnel par rainures et languettes, traitement du chêne et serrurerie en fer pur forgé à la main.

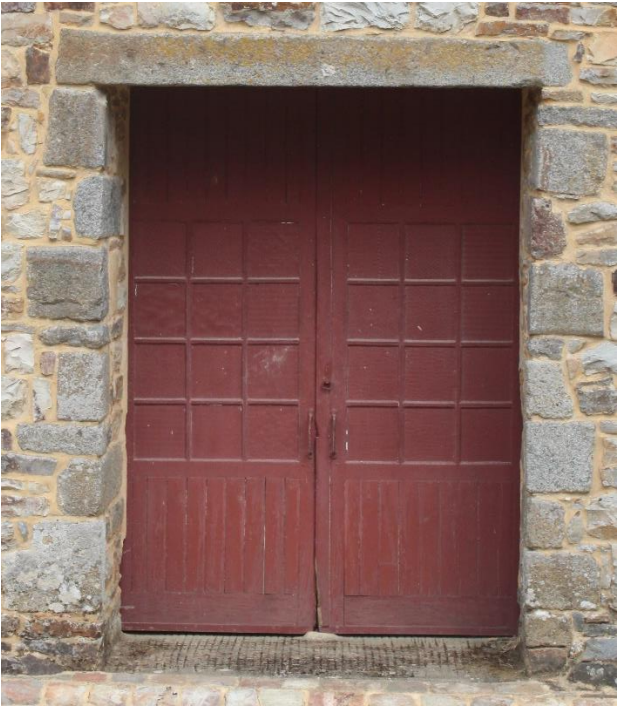
Vue sur la porte PO01 – EXISTANT.

L'ouverture PO01, située sur la façade ouest côté jardin, est créée dans les années 1900-1940. Elle est actuellement constituée d'un ouvrage coulissant vétuste, inesthétique et dévalorisant. Le projet prévoit une porte battante à deux vantaux, à lames pleines, intégrant de fines lames vitrées en double vitrage. Ce choix permet de conserver une lecture sobre et agricole de l'ouverture tout en répondant aux besoins d'usage.

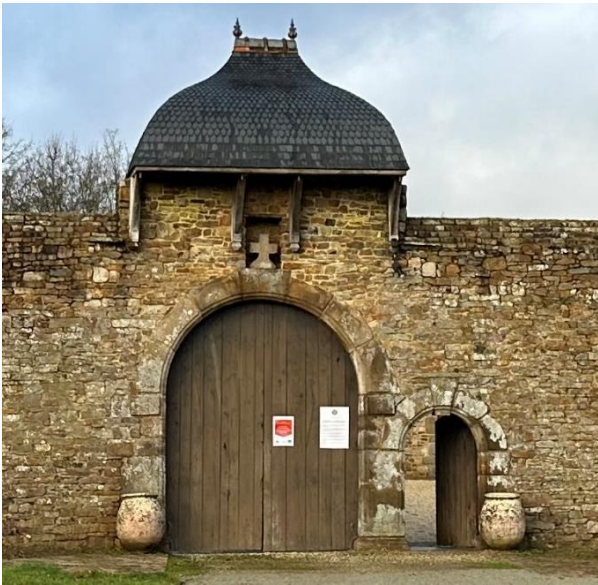
Vue sur le portail d'entrée, face extérieure – EXISTANT.

Le portail d'entrée de la cour, avec son dôme à l'impériale, est créé au XVII<sup>e</sup> siècle. Il comprend une porte cochère et une porte piétonne, dont les menuiseries actuelles sont installées dans les années 1950. Les portes bois existantes sont vétustes. Le projet prévoit leur remplacement suivant les dispositions détaillées aux plans.

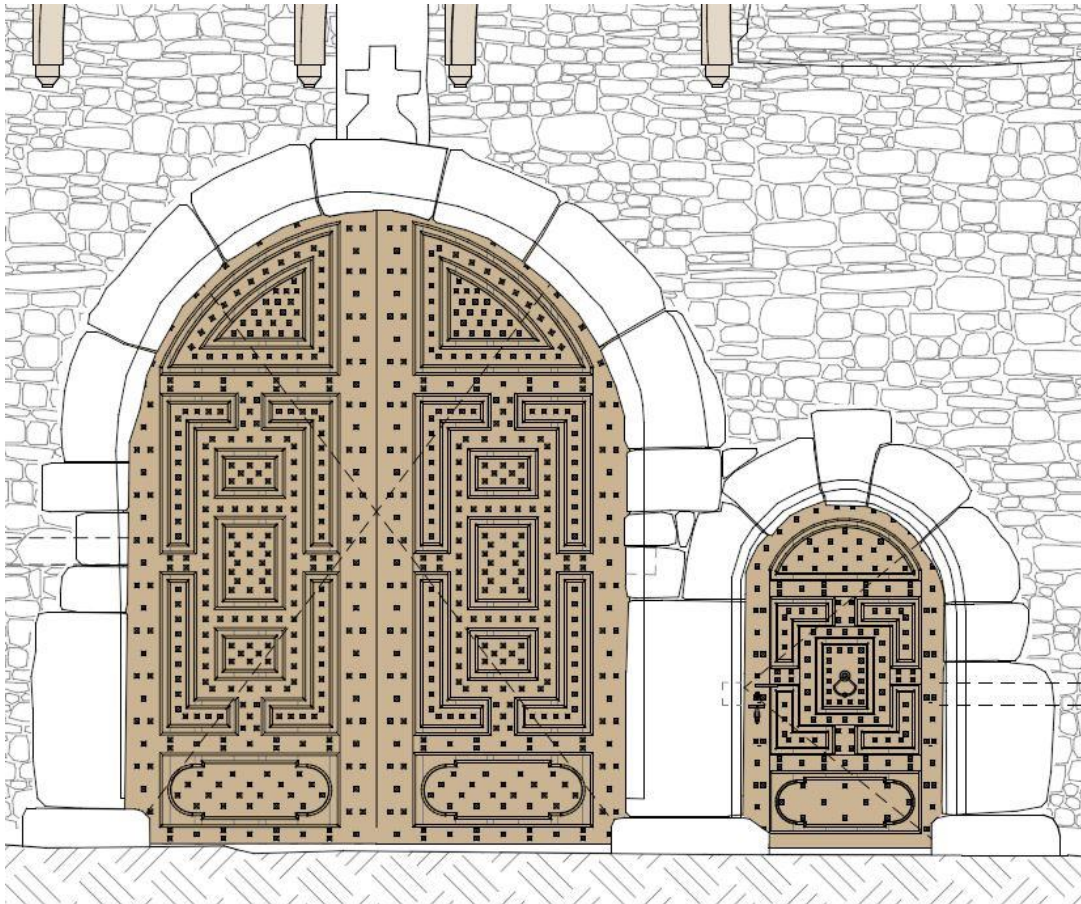
Dessin du portail d'entrée, face extérieure – PROJET.

La porte cochère sera constituée de deux vantaux pleins en bois. Leur parement de la face extérieure est structuré par des montants, traverses et panneaux, avec une organisation symétrique de part et d'autre de l'axe central.

Cette face extérieure est fortement cloutée : les clous, disposés en lignes régulières, soulignent les panneaux, les montants et les traverses. Le choix d'un cloutage fortement visible ne relève pas d'une simple interprétation décorative. Il s'appuie sur un témoignage ancien relatif au manoir de la Chaslerie. Dans *La Normandie monumentale et pittoresque – Orne*, au chapitre consacré au manoir de la Chaslerie, le portail est décrit en ces termes : « une porte lourde, de forme cintrée, bardée d'énormes clous à tête de diamant, s'ouvre sur la façade, dans le mur épais et donne accès dans la cour d'honneur ». Cette description confirme que la porte d'entrée présentait historiquement un cloutage marqué, à la fois robuste et expressif.

Le projet reprend donc ce principe de clous apparents, non comme un ajout arbitraire, mais comme la restitution d'un caractère attesté de l'ancien portail.

Les ferrures, pentures, pivots, verrous et organes de fermeture sont prévus dans une expression traditionnelle, en métal patiné ou forgé selon les prescriptions du projet. Leur dessin doit rester robuste et discret, en cohérence avec la masse des vantaux et avec l'aspect ancien de l'entrée.

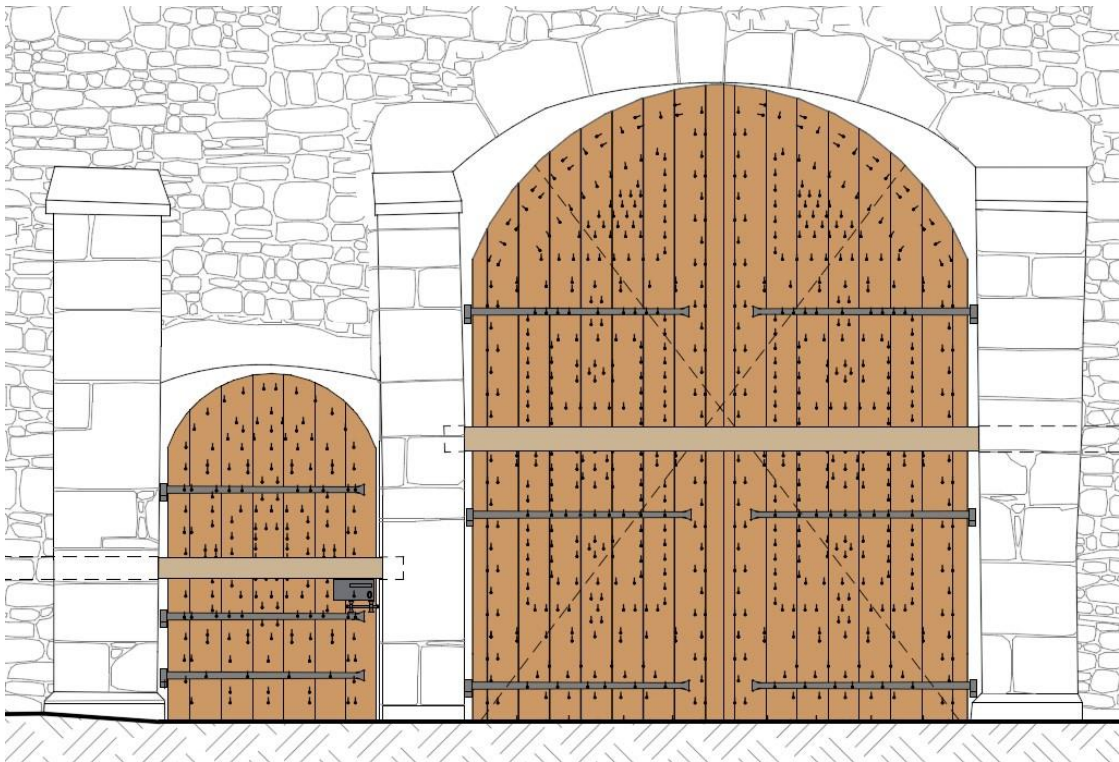
Dessin du portail d'entrée, côté cour – PROJET.

En face intérieure, tournée vers la cour, les planches et les éléments de renfort sont disposés de manière à assurer la stabilité des vantaux et à exprimer le mode d'assemblage de l'ouvrage.

La porte piétonne reprend le même principe que la porte cochère. Elle est équipée d'un heurtoir.

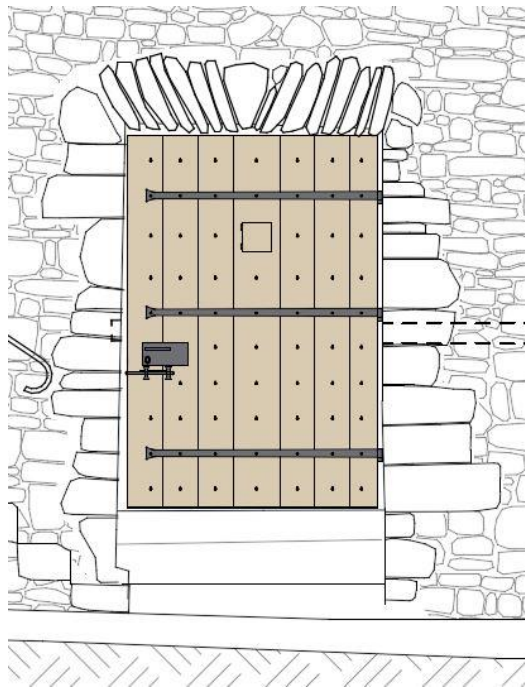
Dessin de la porte nord de la cour, face cour – PROJET.

La porte nord de la cour, située entre la cour et le jardin, est remplacée par une menuiserie neuve de même type que la porte piétonne du portail d'entrée. Elle conserve le passage existant et ne modifie pas la maçonnerie. Le projet conserve le principe d'un ouvrage plein en bois, sobre et robuste, adapté au caractère défensif du quadrilatère et à la nature des maçonneries anciennes.

Comme pour le portail d'entrée, la face extérieure reçoit un parement en planches horizontales. La face intérieure, tournée vers la cour, reçoit un parement en planches verticales.

La différence principale avec le portail d'entrée réside dans le traitement du cloutage. La porte nord reçoit des clous à tête en quintilobe, disposés régulièrement sur le parement. Ce motif, plus singulier que le simple clou à tête en pointe, apporte une qualité de détail tout en restant compatible avec le caractère ancien de l'ouvrage. Le cloutage participe à la fois à la tenue des planches et à son expression patrimoniale.

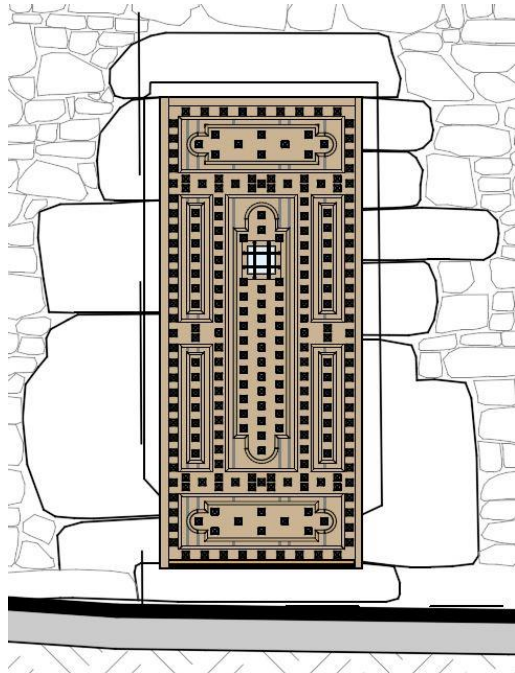
Dessin de la porte ouest de la chapelle – PROJET.

La porte ouest conserve le percement existant de la façade ouest. En face extérieure, elle reçoit une composition ouvragée, structurée par des panneaux allongés, un axe central marqué et un cloutage régulier. Ce cloutage souligne les lignes de composition et donne à la porte une présence plus noble qu'une fermeture simplement fonctionnelle. En face intérieure, le traitement est plus sobre : les planches, barres et ferrures rendent lisible la logique constructive de l'ouvrage.

Les deux portes s'inscrivent dans les percements existants, sans création de nouvelle baie ni modification des maçonneries. Les ferrures, pentures, verrous et organes de fermeture seront traités dans un esprit traditionnel, sobre et robuste.

Comme les autres menuiseries bois de la présente demande, les portes de la chapelle recevront une finition peinte de teinte rouge sang de bœuf, dito les menuiseries du logis. Cette teinte assurera l'unité chromatique entre la chapelle, l'aile ouest, le portail d'entrée et les ouvrages de fermeture de la cour.
