La présente demande d'autorisation de travaux porte sur la restauration, le remplacement ou la reconstitution de menuiseries extérieures du manoir de la Chaslerie, situé 3490 route de Lonlay, La Haute-Chapelle, 61700 Domfront-en-Poiraie.

Le projet concerne principalement l'aile ouest du quadrilatère sur cour, comprenant le pavillon Louis XIII, les anciennes écuries et le pavillon du colombier. Il porte également sur le portail d'entrée de la cour, la porte nord de la cour et la porte ouest de la chapelle.

**MANOIR DE LA CHASLERIE**  
Restauration et remplacement des menuiseries de l'aile ouest, du portail d'entrée, de la porte nord de la cour et de la chapelle.  
3490, route de Lonlay  
La Haute-Chapelle  
61700 - Domfront en Poirais

## **MH101 - MH102 - MH105 : RAPPORT ET DESCRIPTION DETAILLES**

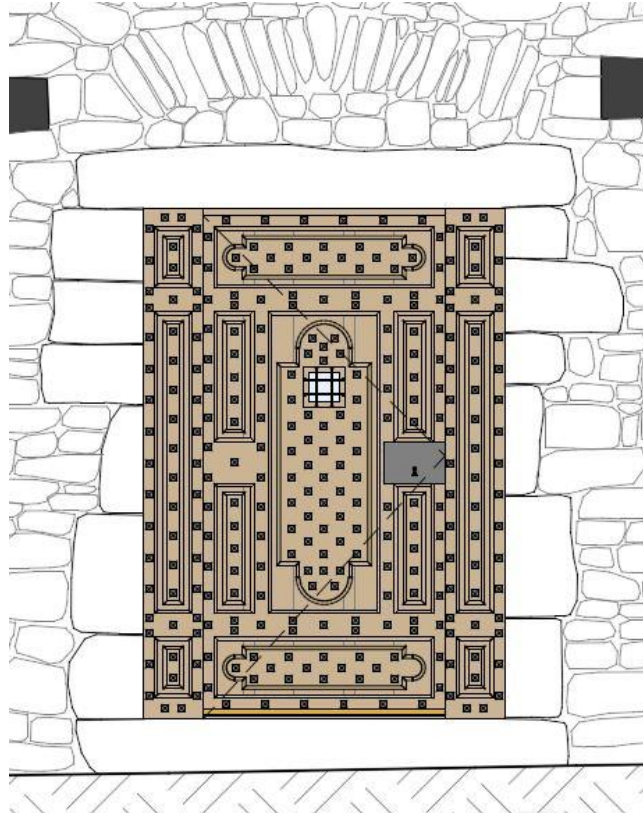
*Dessin de la porte nord de la chapelle – PROJET.*

La porte nord reprend le même vocabulaire, adapté à une baie plus basse et plus large. Sa face extérieure est composée de panneaux, de montants, de traverses et d'un cloutage régulier, dans une écriture proche de celle de la porte ouest et du portail d'entrée. Sa face intérieure présente un dessin plus simple, où les éléments de structure et de fermeture restent apparents.

Les deux portes s'inscrivent dans les percements existants, sans création de nouvelle baie ni modification des maçonneries. Les ferrures, pentures, verrous et organes de fermeture seront traités dans un esprit traditionnel, sobre et robuste.

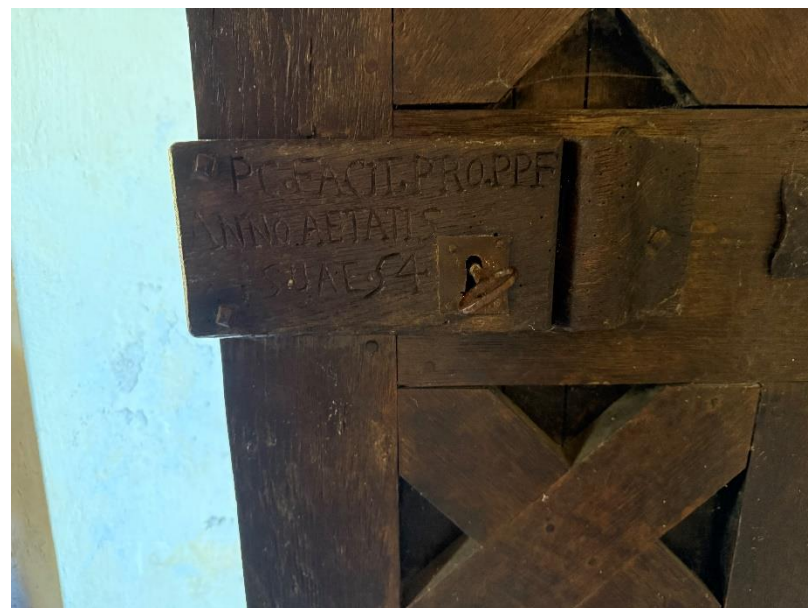
*Elément de serrurerie de la porte nord actuelle à conserver et reposer sur la porte nord future.*

Un élément de serrurerie en bois, actuellement présent sur la face intérieure de la porte nord de la chapelle, sera déposé avec soin, restauré et remplacé sur la future porte. Cette pièce a été créée en même temps que la porte actuelle, il y a une trentaine d'années, et participe à l'histoire récente des menuiseries de la chapelle.

L'ouvrage comprend une pièce de bois horizontale servant de dispositif de fermeture, associée à une plaque métallique de serrure.

Le projet prévoit donc de conserver cet élément dans la nouvelle menuiserie. Cette démarche permet de maintenir la mémoire de l'état actuel tout en intégrant la pièce à une porte neuve, plus cohérente avec le vocabulaire général du projet. L'élément sera remplacé sur la face intérieure de la future porte nord, de manière compatible avec les ferrures et organes de fermeture traditionnels.

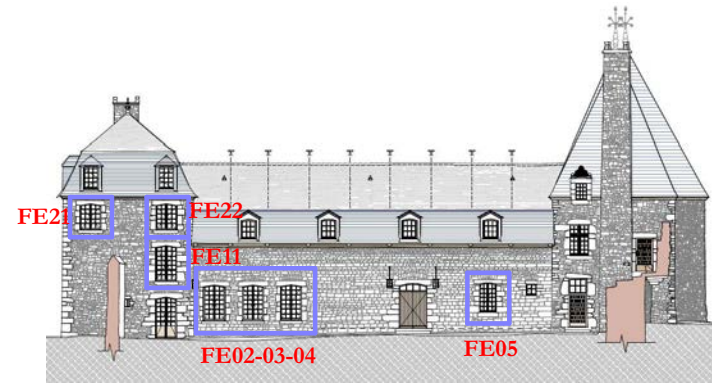
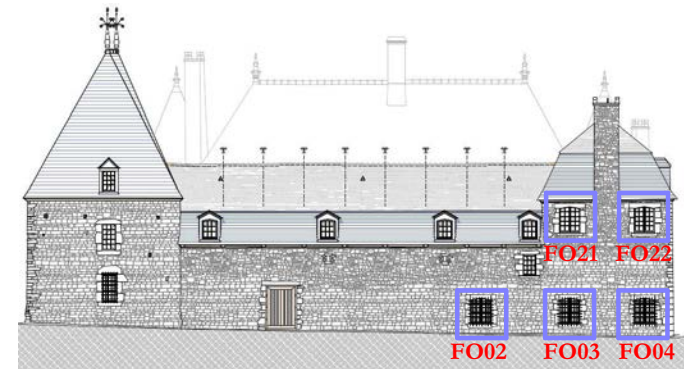
Aile ouest - façade est - côté cour - repérage des menuiseries de type 1

Aile ouest - façade ouest - côté jardin - repérage des menuiseries de type 1

- Liste des menuiseries concernées :
- Menuiseries à 20 carreaux : FE21 - FE22 - FO02 - FO03 - FO04  
FO21 - FO22
- Menuiserie à 24 carreaux : FE05
- Menuiseries à 28 carreaux : FE11 - FS11 - FE02 - FE03 - FE04

- Généralités :
- Façon de menuiserie type XVII<sup>e</sup> siècle.
  - Menuiserie de chêne massif, non lamellé, qualité menuiserie.
  - Châssis à deux vantaux ouvrants à la française.
  - Petits bois massifs moulurés d'un tore à profil segmentaire accosté de deux baguettes dont les intersections sont raccordées à l'onglet.
  - Double vitrage mince (11mm) - y compris drainage en partie basse : 22.1 Monastic / Warm Edge 4 mm Noir + Krypton / Climaguard Premium 3 mm
  - Intégration de chambres de décompression et joints d'étanchéité.
  - Traitement avec sous-couche anti-remontée tannique.
  - Menuiserie pré-peinte en atelier + couche de finition après pose - selon prescriptions particulières.
  - Serrurerie en fer pur forgé à la main.

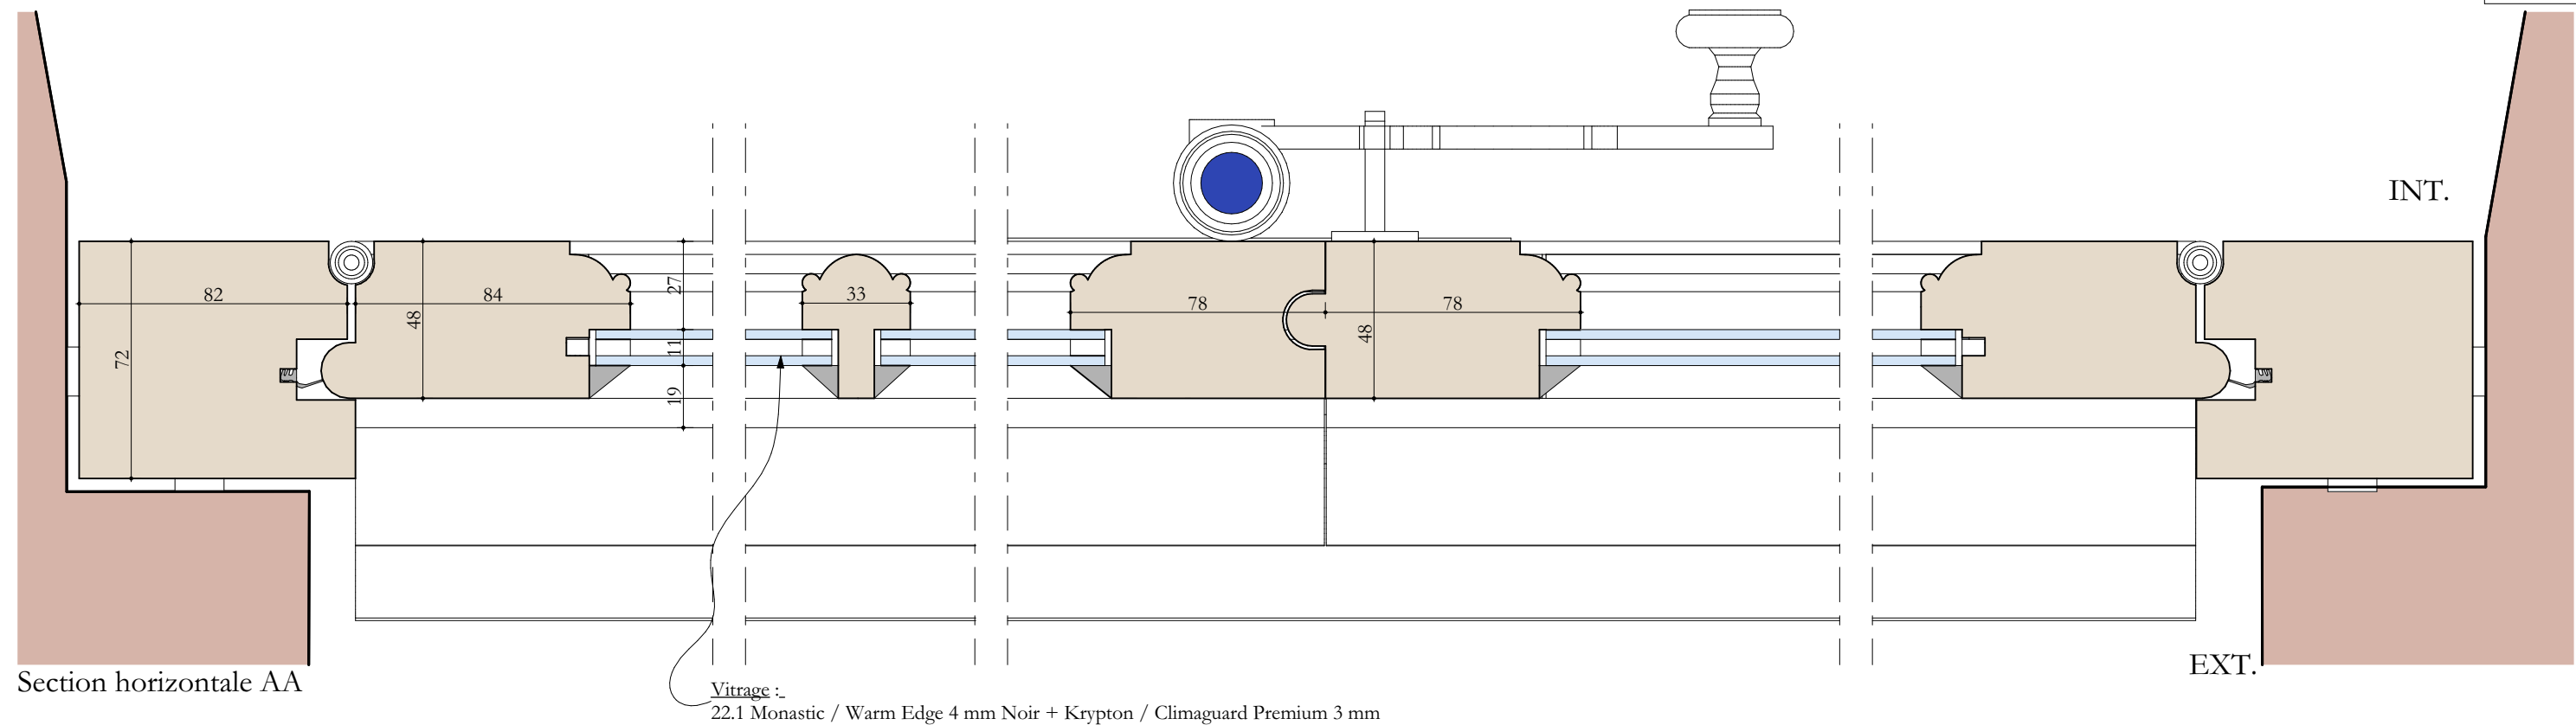
Section horizontale AA

Vitrage :  
22.1 Monastic / Warm Edge 4 mm Noir + Krypton / Climaguard Premium 3 mm

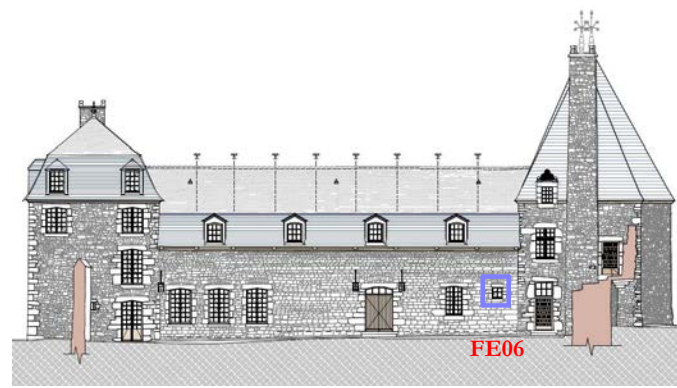
Aile ouest - façade est - côté cour - repérage des menuiseries de type 2

Liste de la menuiserie concernée :  
Façade est : FE06

- Généralités :
- Façon de menuiserie type XVII<sup>e</sup> siècle.
  - Menuiserie de chêne massif, non lamellé, qualité menuiserie.
  - Châssis à 1 vantail ouvrant à la française.
  - Petits bois massifs moulurés d'un tore à profil segmentaire accosté de deux baguettes dont les intersections sont raccordées à l'onglet.
  - Double vitrage mince (11mm) - y compris drainage en partie basse : 22.1 Monastic / Warm Edge 4 mm Noir + Krypton / Climaguard Premium 3 mm
  - Intégration de chambres de décompression et joints d'étanchéité.
  - Traitement avec sous-couche anti-remontée tannique.
  - Menuiserie pré-peinte en atelier + couche de finition après pose - selon prescriptions particulières.
  - Serrurerie en fer pur forgé à la main.

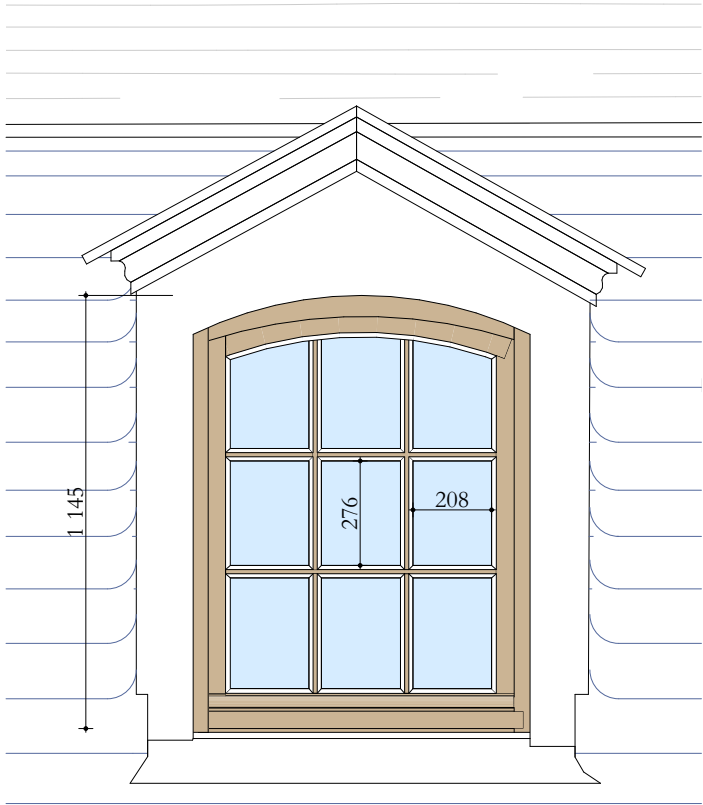
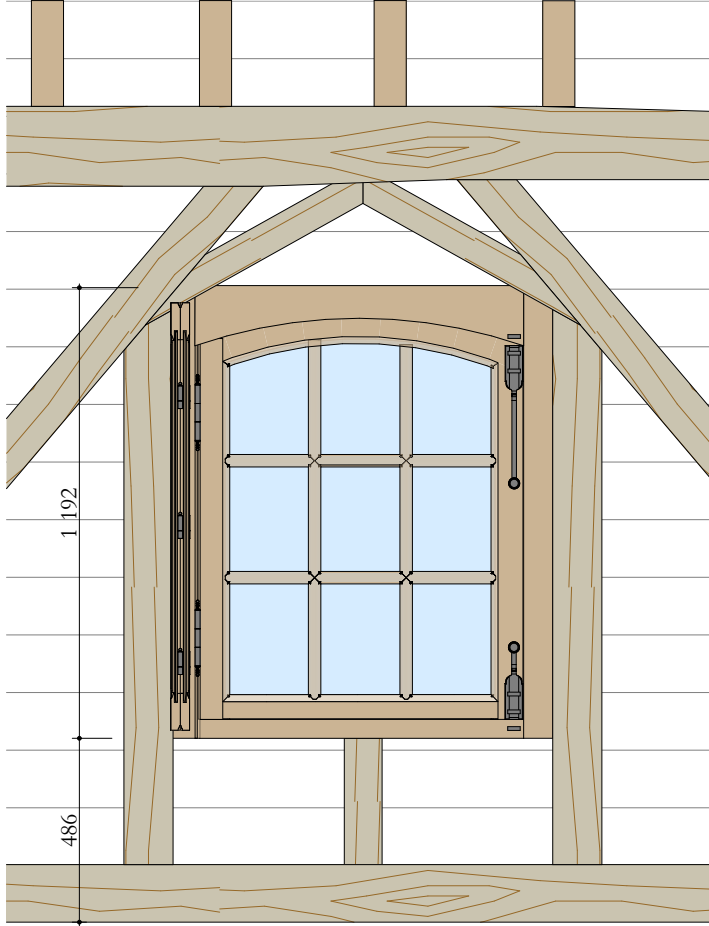
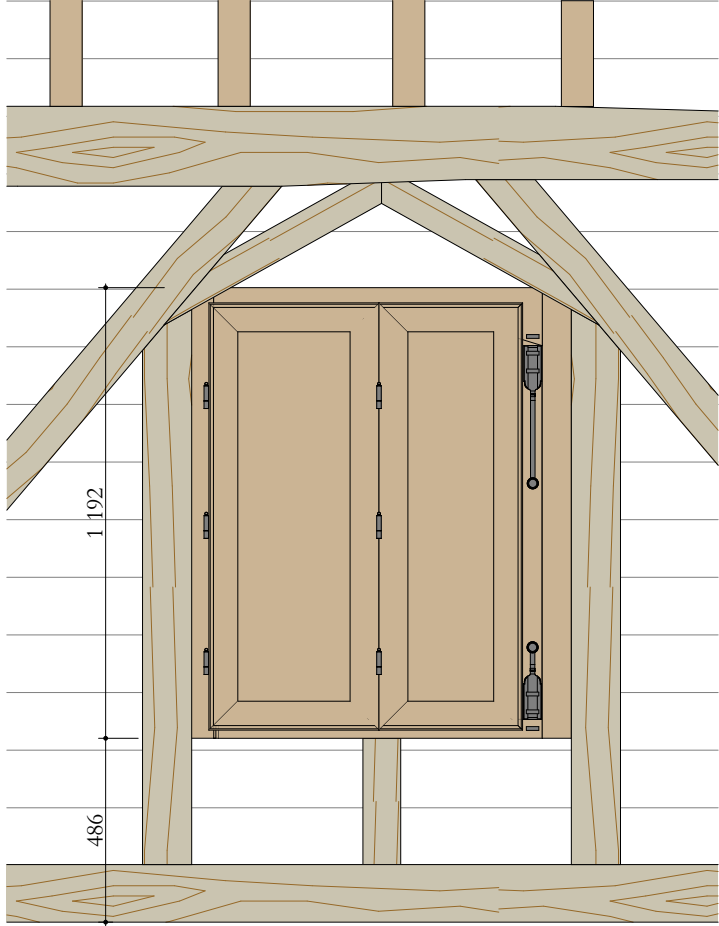
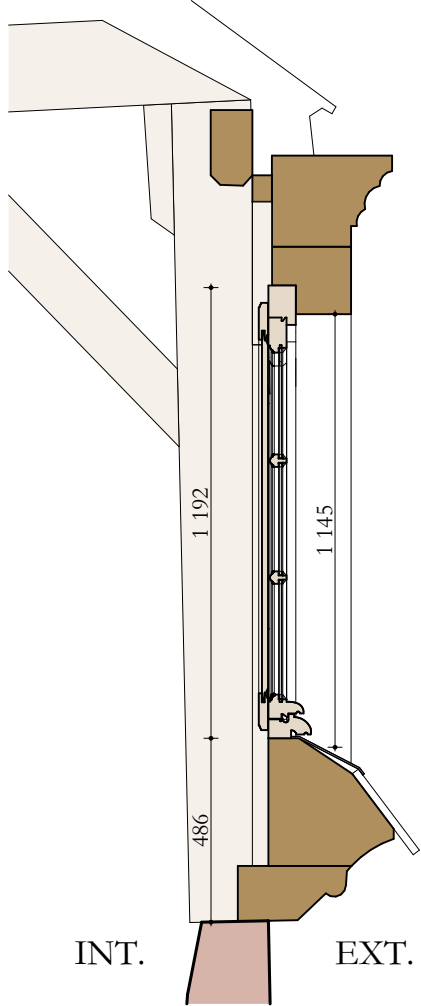
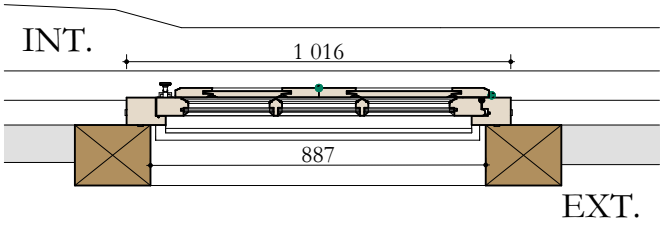
Face extérieure

Face intérieure  
Volet gauche ouvert et volet droit déposé

Face intérieure  
Volets fermés

Coupe

- Liste des menuiseries concernées :  
Façade est : LE21-LE22-LE23-LE24  
Façade ouest : LO21-LO22-LO23-LO24
- Intervention sur les lucarnes LE21-LE22-LE23-LE24 :

- Dépose des petits bois recoupés actuellement en 4 grands carreaux.
  - Pose de petits bois recoupés pour diviser le vantail en 9 carreaux.
  - Remplacement de la quincaillerie par une ferronnerie composée d'un verrou à queue et d'une targe.

- Création des lucarnes LO21-LO22-LO23-LO24 :
- Façon de menuiserie type XVII<sup>e</sup> siècle.
  - Menuiserie de chêne massif, non lamellé, qualité menuiserie.

- Châssis à un vantail ouvrant à la française.
  - Petits bois massifs moulurés d'un tore à profil segmentaire accosté de deux baguettes dont les intersections sont raccordées à l'onglet.

- Double vitrage mince (11mm) - y compris drainage en partie basse : 22.1 Monastic / Warm Edge 4 mm Noir + Krypton / Climaguard Premium 3 mm
  - Intégration de chambres de décompression et joints d'étanchéité.

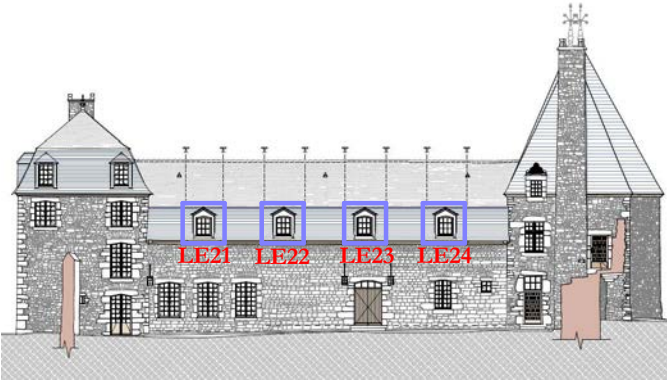
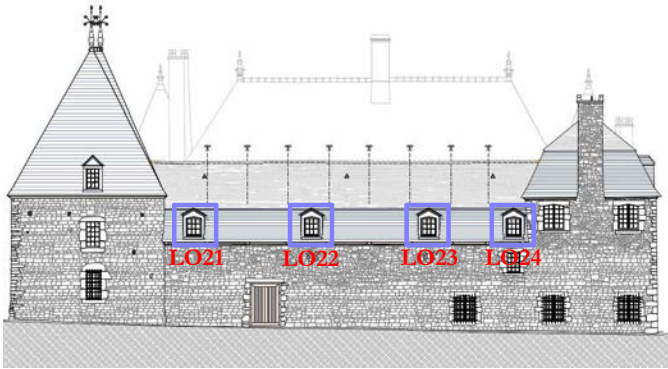
Aile ouest - façade est - côté cour - repérage des menuiseries de type 3

Aile ouest - façade ouest - côté jardin - repérage des menuiseries de type 3

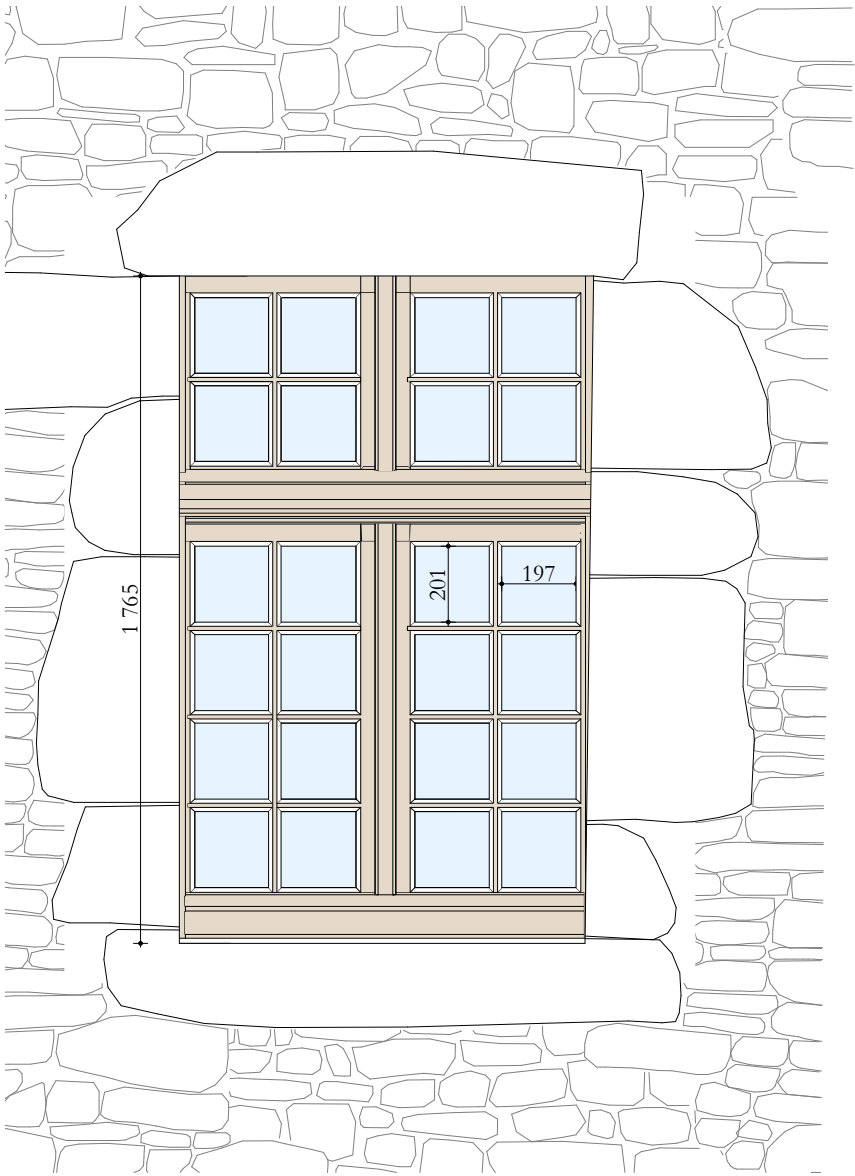
Face extérieure

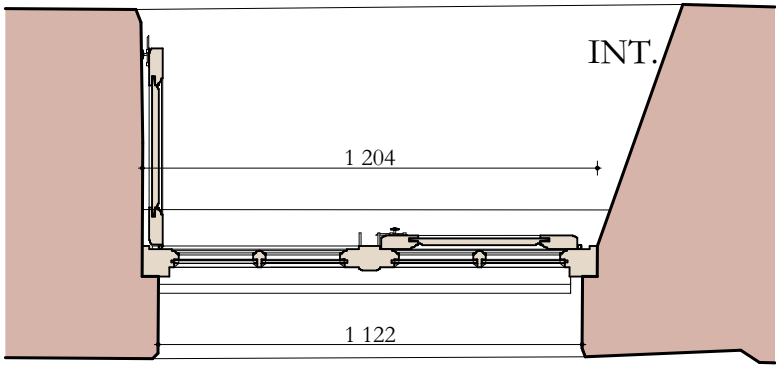
Vue en plan

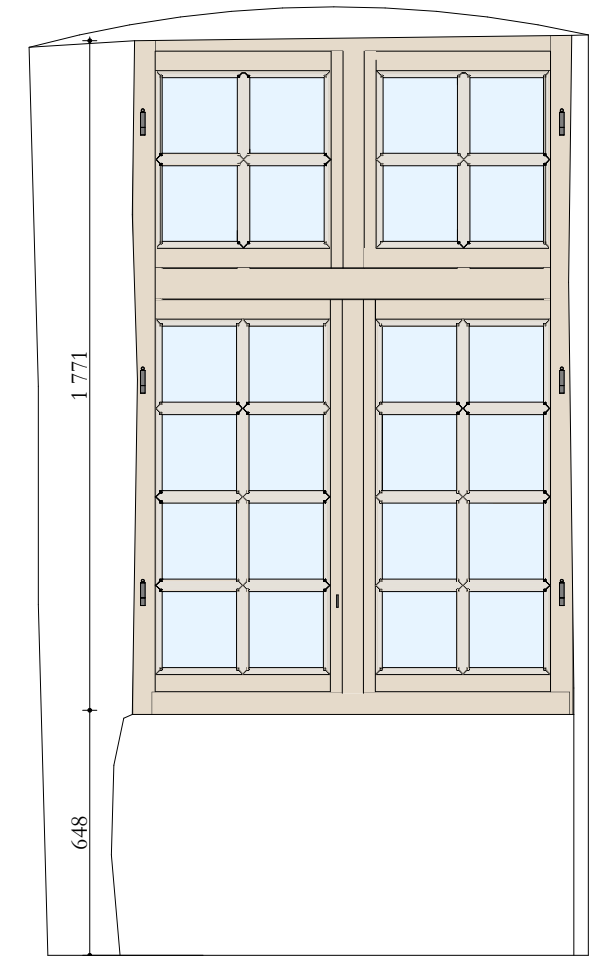
Face intérieure

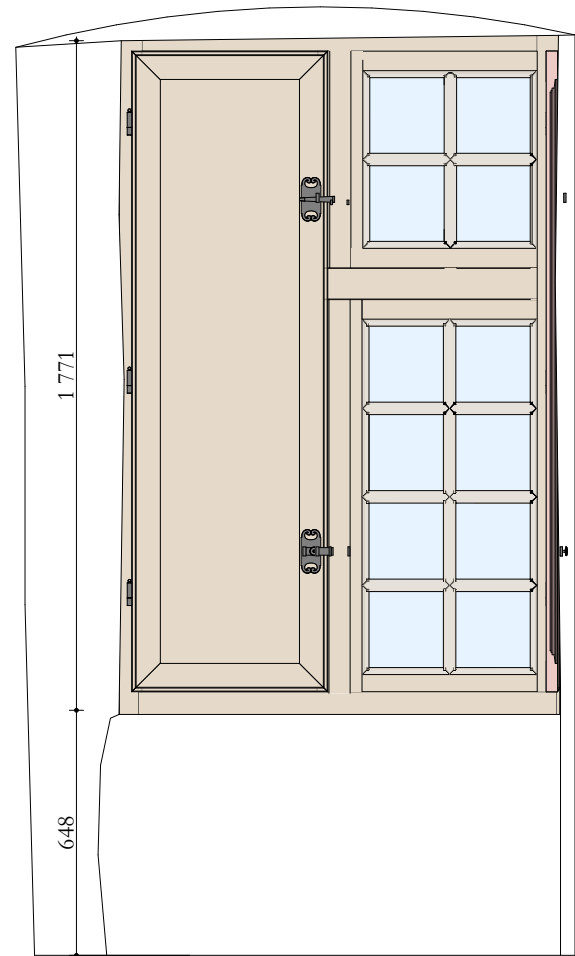
Face intérieure - Volets intérieurs

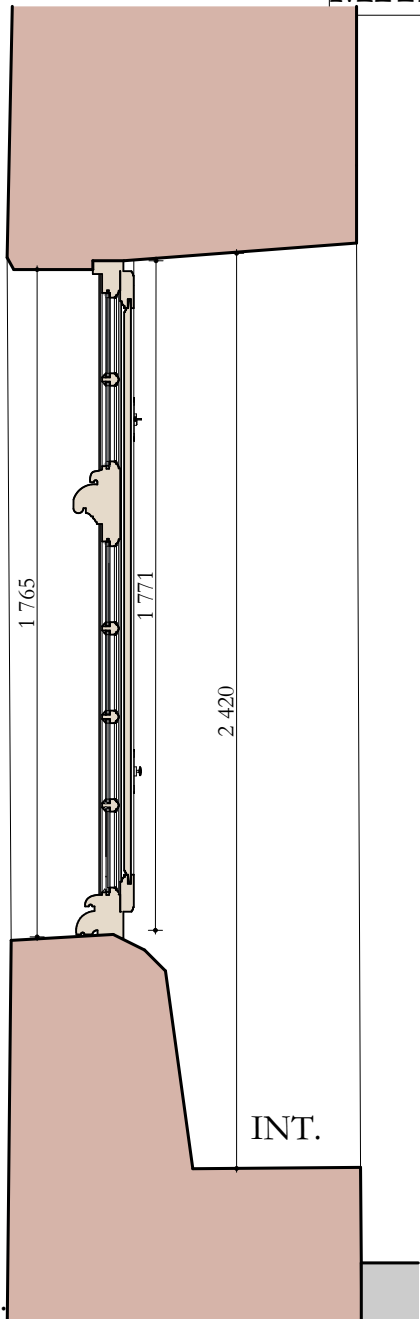
Coupe

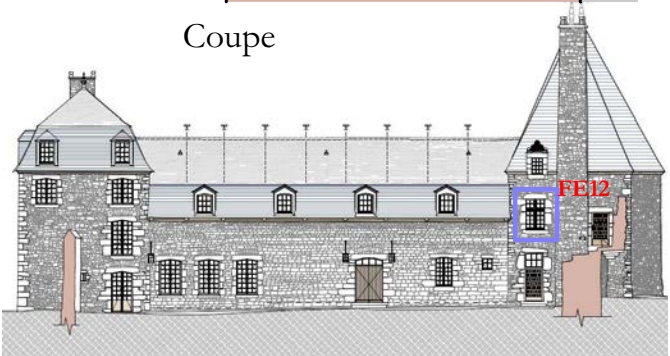
Aile ouest - façade est - côté cour - repérage des menuiseries de type 4

Menuiserie concernée : FE12

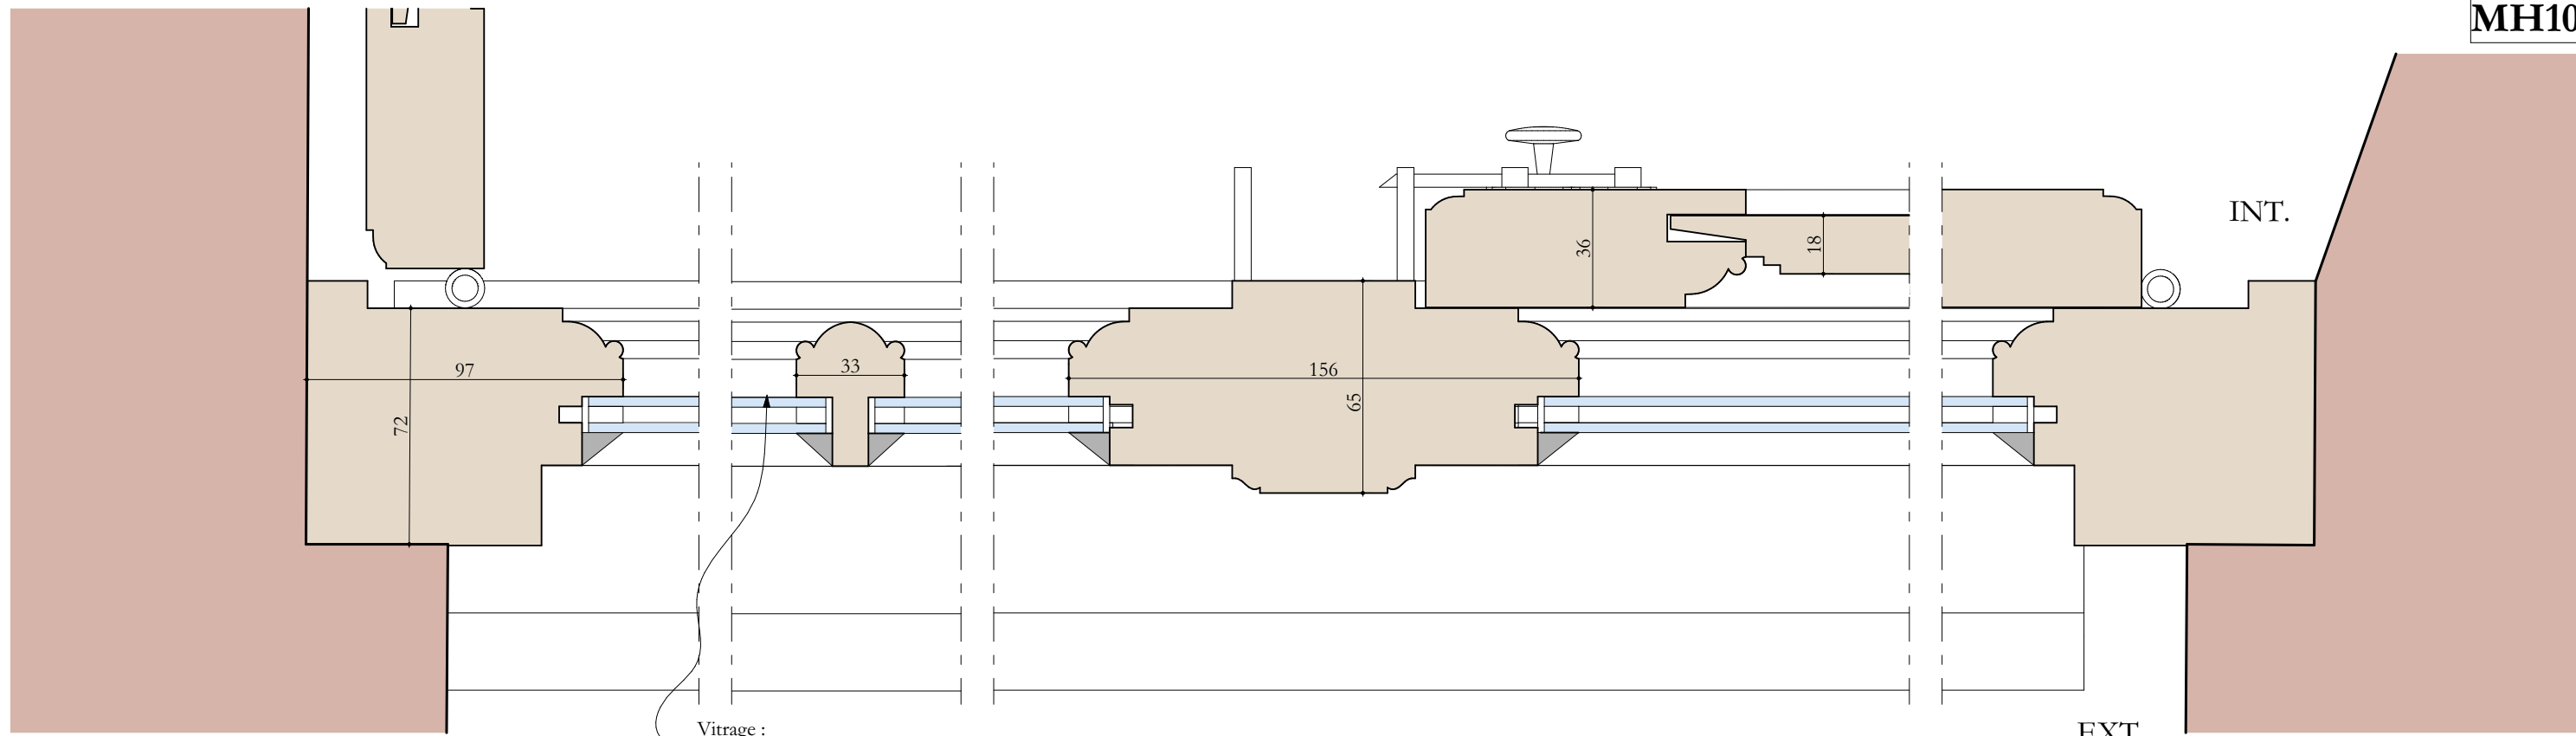
Section horizontale AA

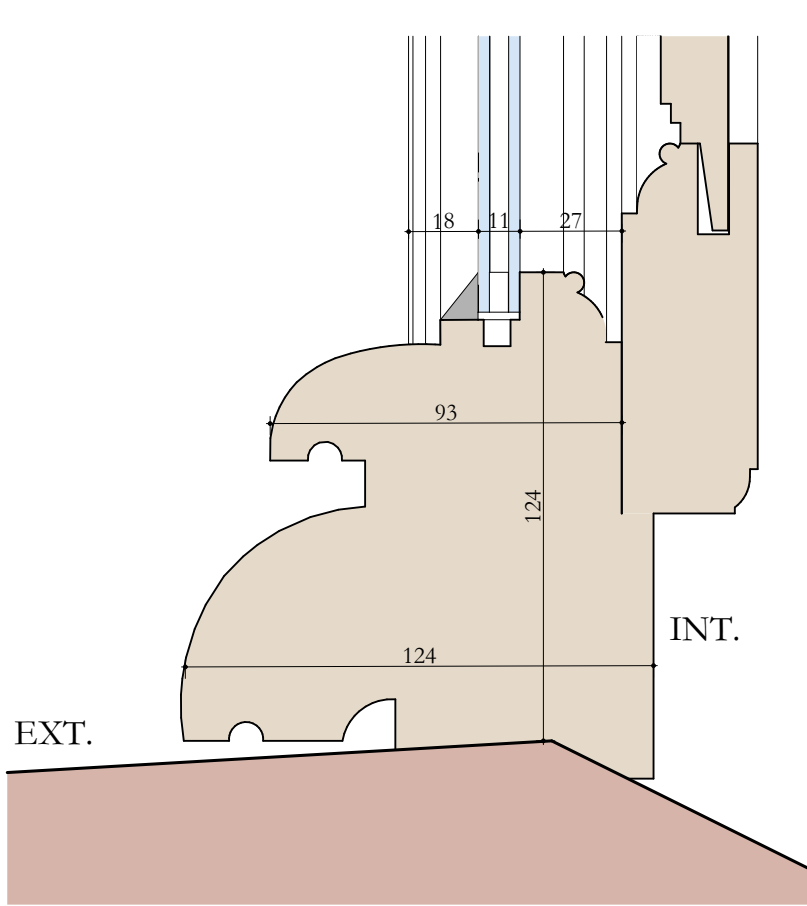
Section verticale BB sur appui

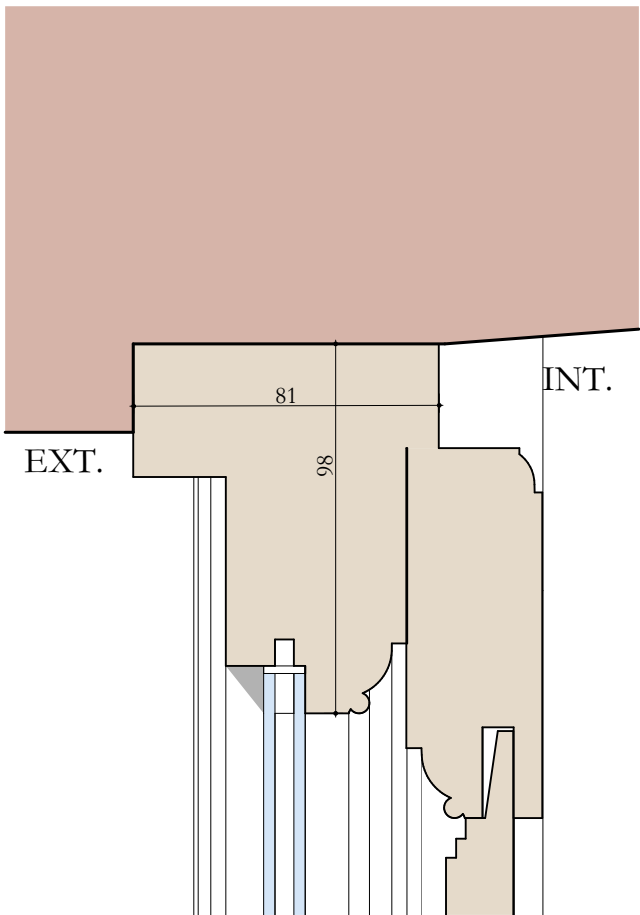
Section verticale CC

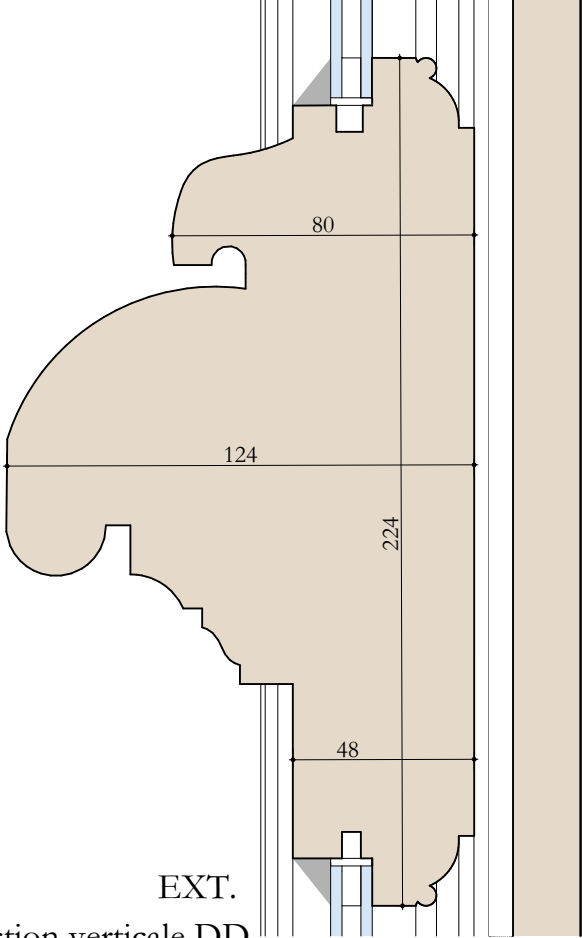
Section verticale DD

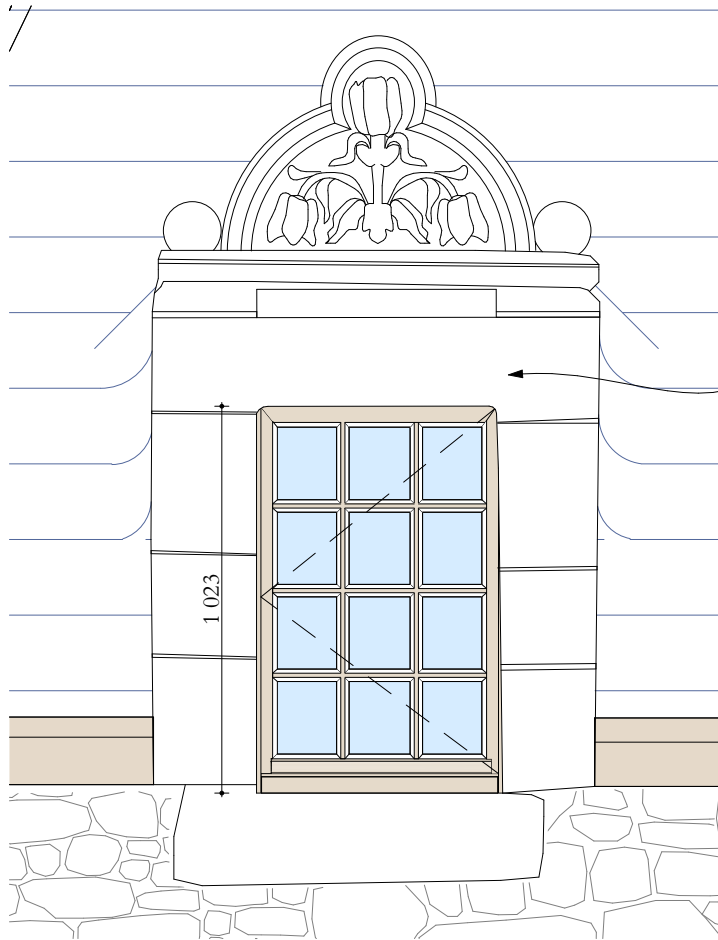
Face extérieure

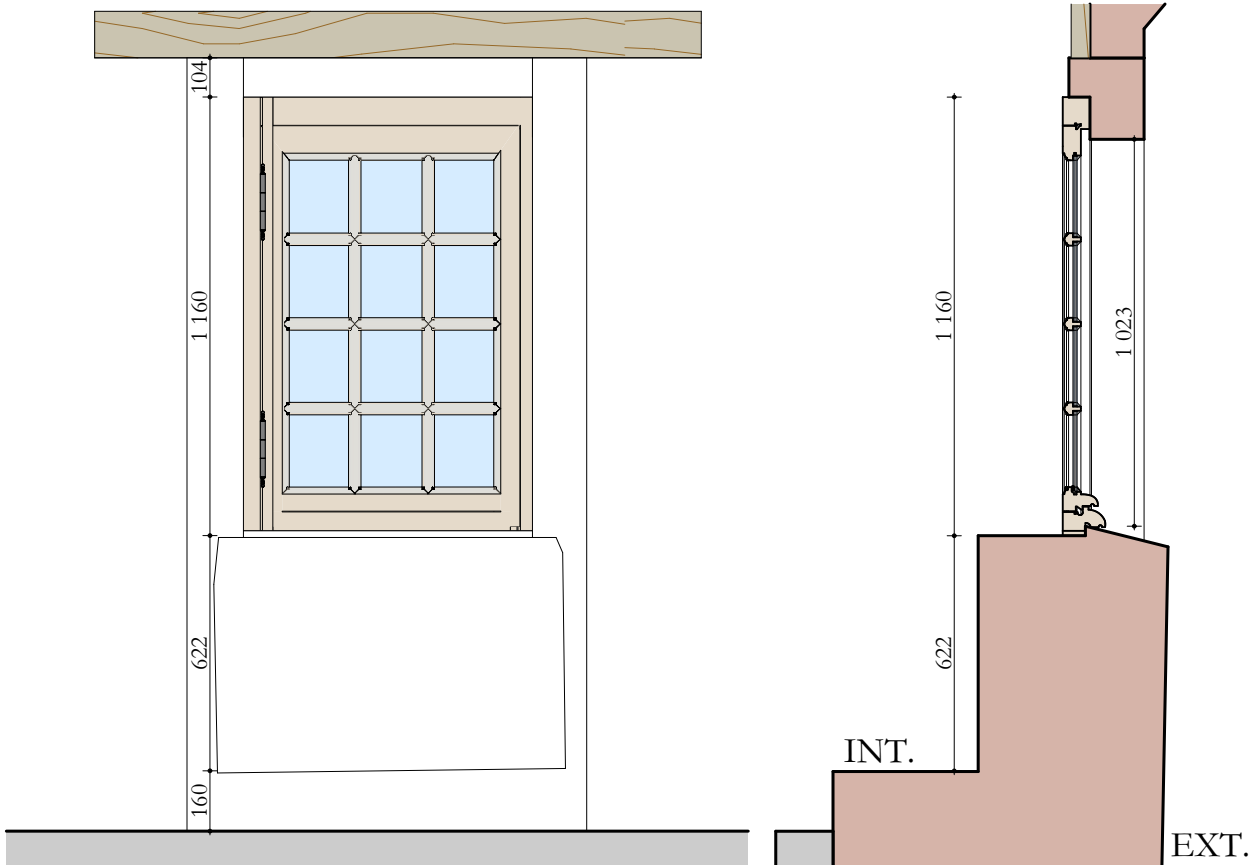
Face intérieure

Coupe

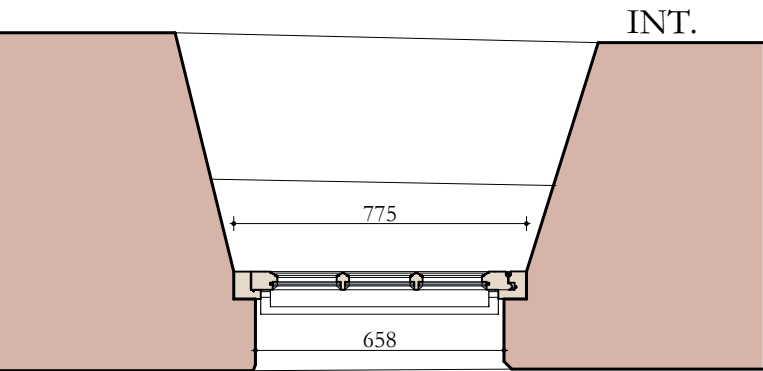
Vue en plan

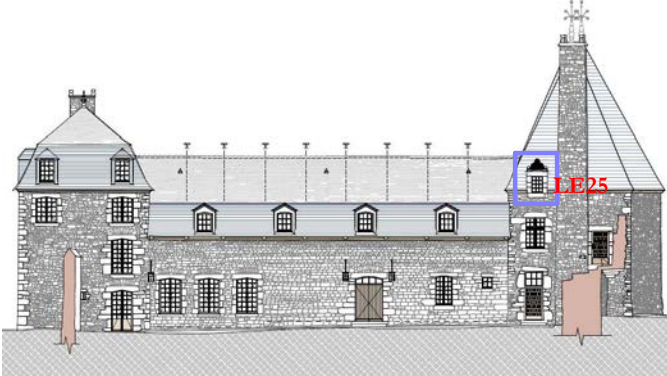
Aile ouest - façade est - côté cour - repérage des menuiseries de type 5

Menuiserie concernée : LE25

Ajout d'un linteau en granit sous le fronton (restitution logique constructive).  
Modification de la trame vitrée : passer de 15 à 12 carreaux.

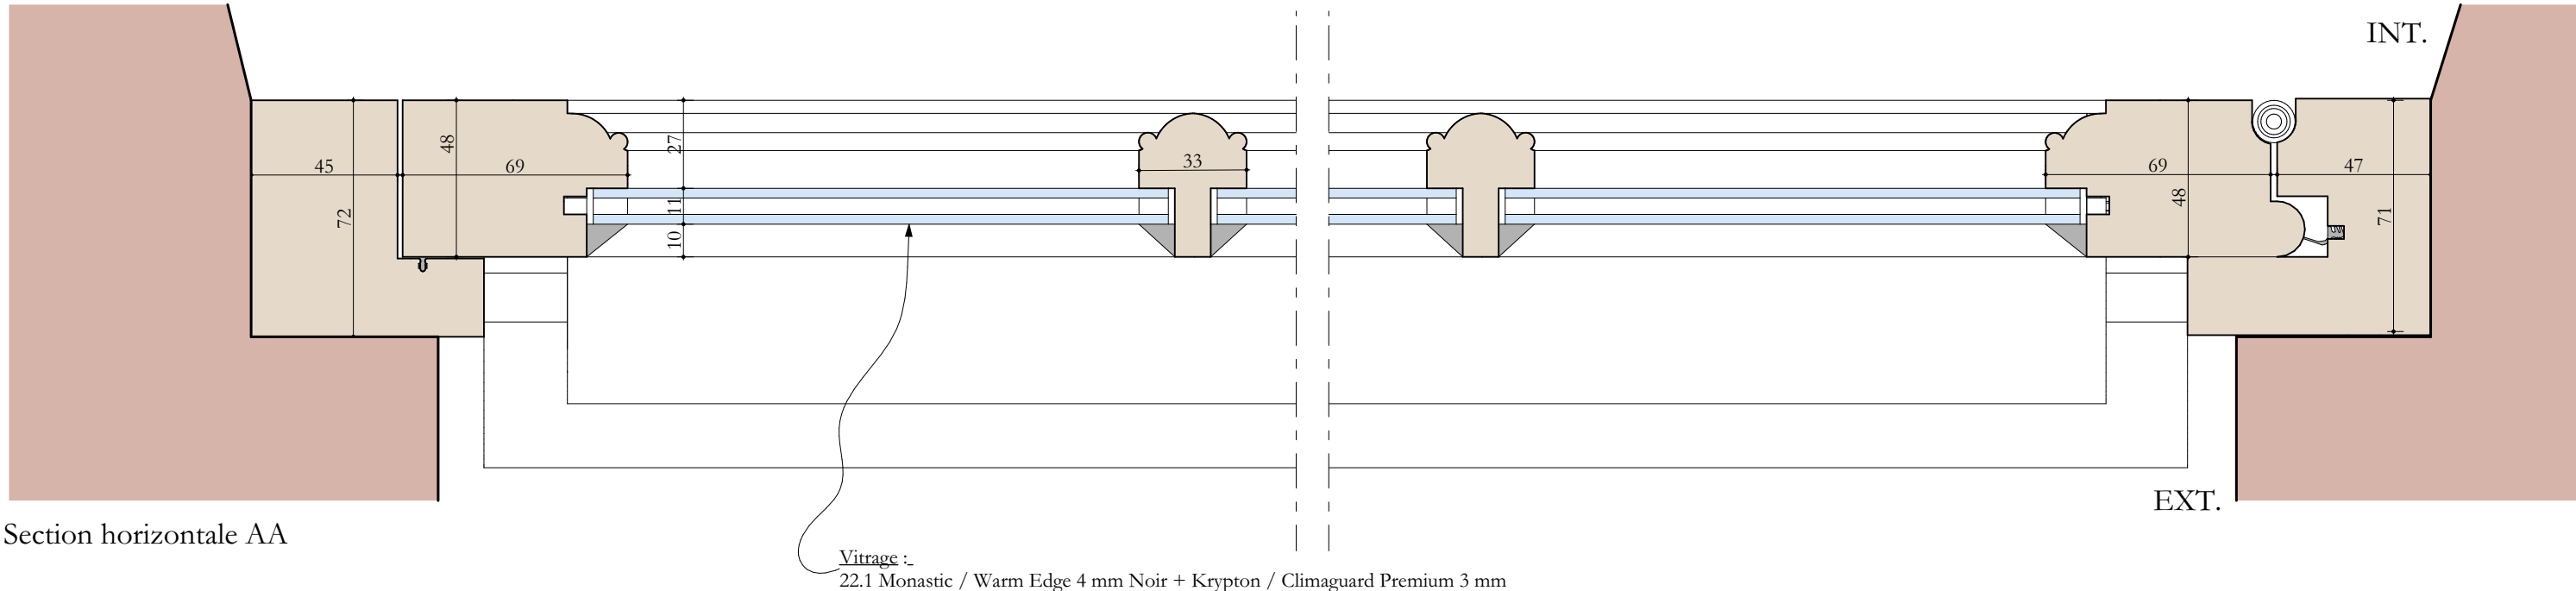
Section horizontale AA

Vitrage :  
22.1 Monastic / Warm Edge 4 mm Noir + Krypton / Climaguard Premium 3 mm

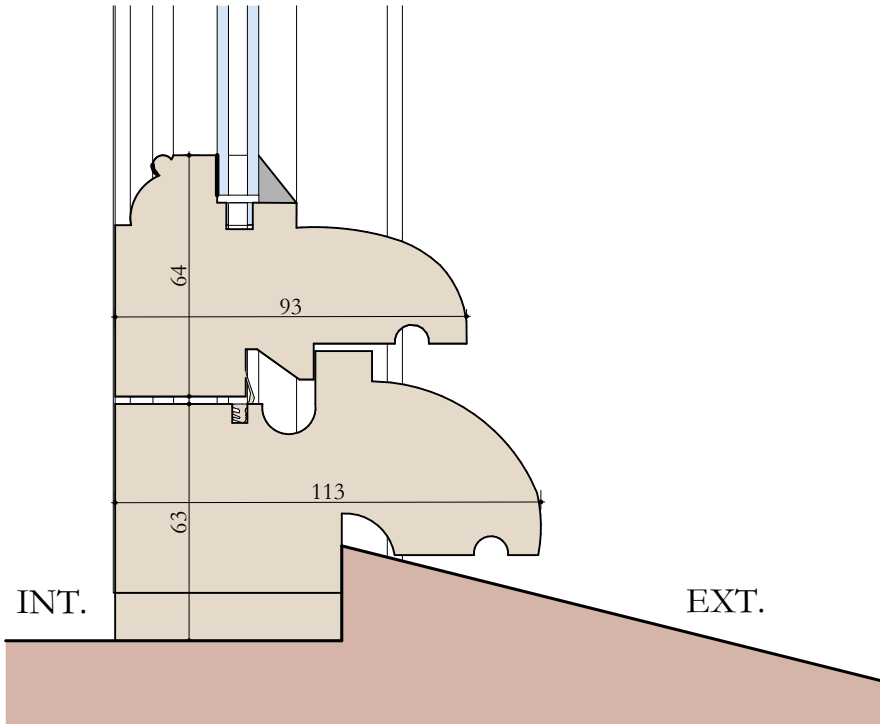
Section verticale BB sur appui

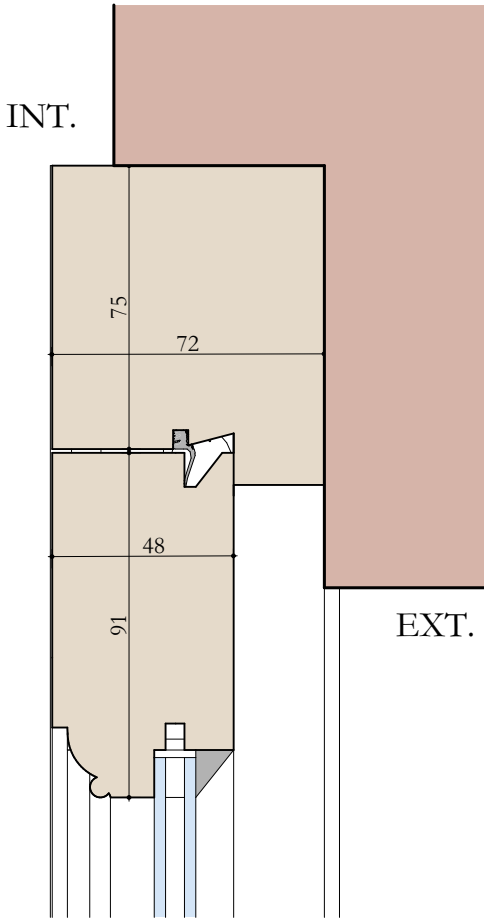
Section verticale CC

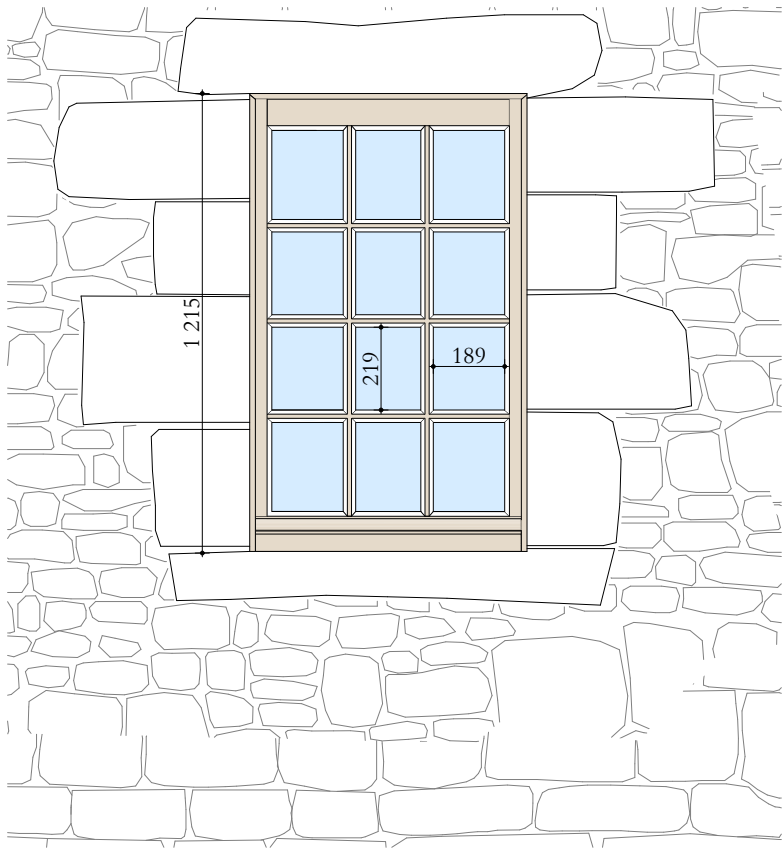
Face extérieure

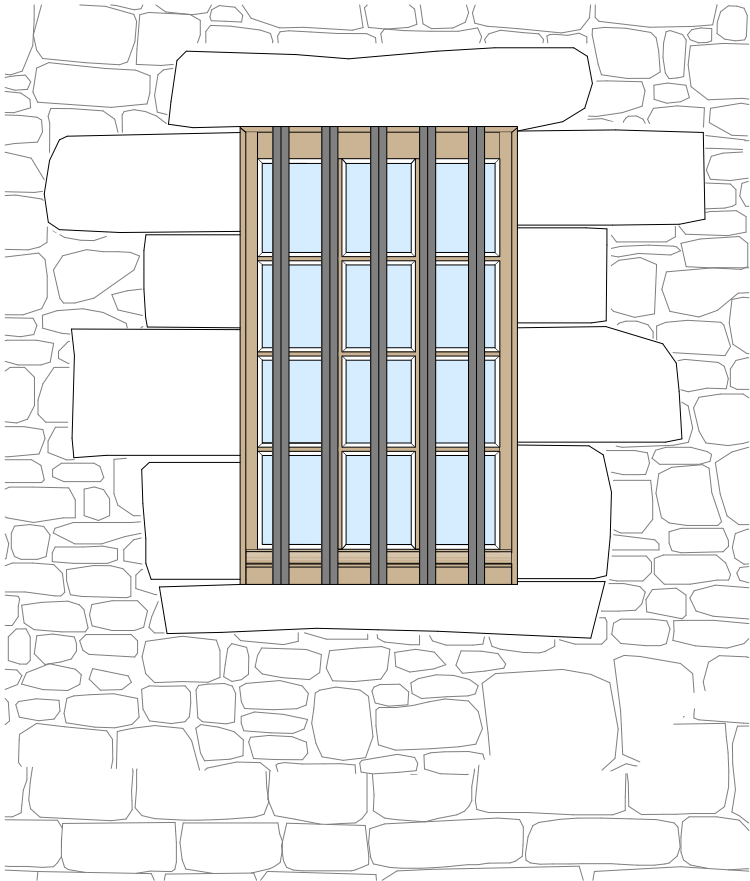
Face extérieure avec barreaux  
(uniquement pour la FO12)

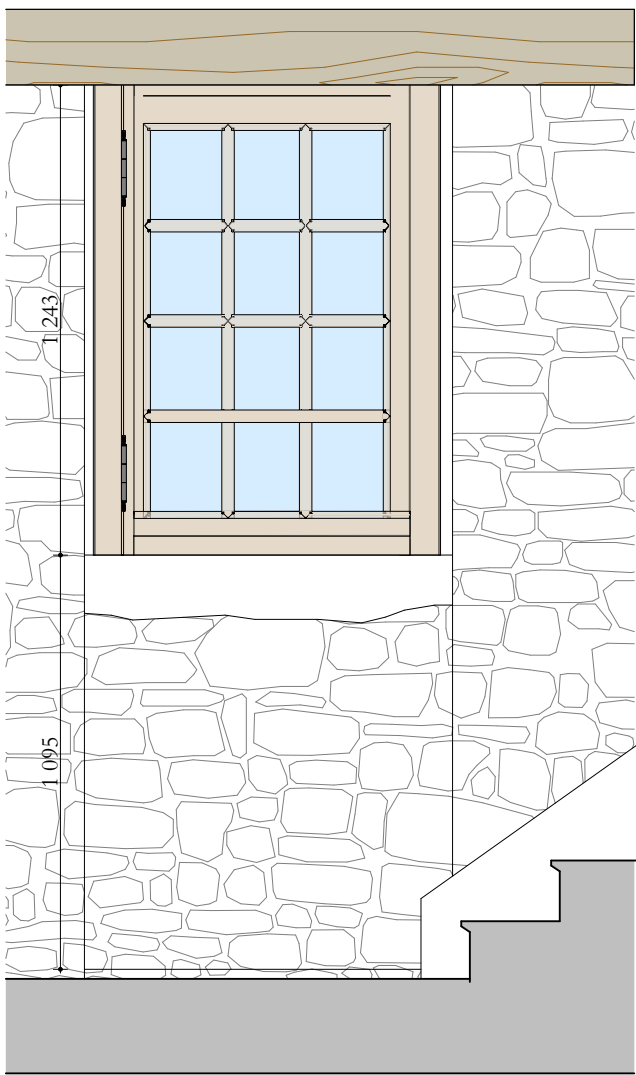
Face intérieure

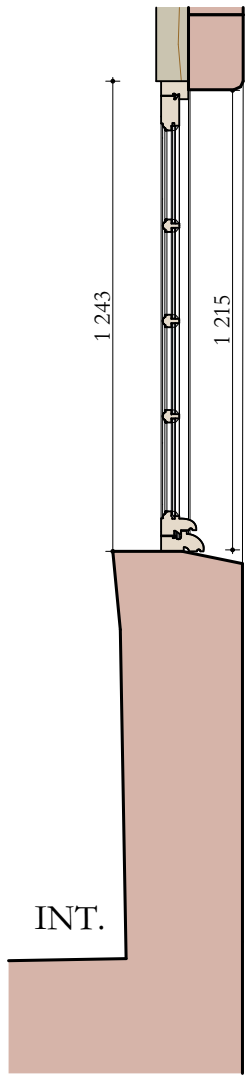
Coupe

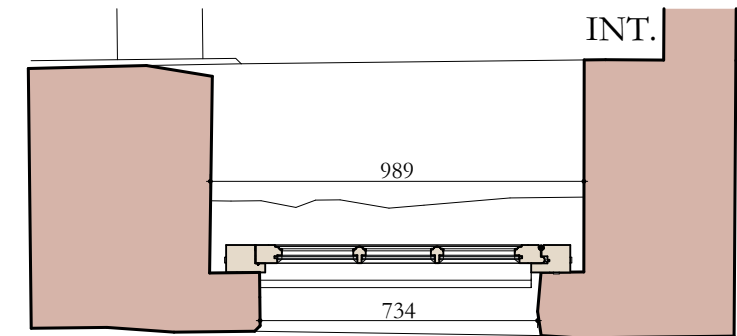
Vue en plan

Liste des menuiseries concernées :  
Menuiseries à 12 carreaux : LO25 - FO12

Menuiserie à 15 carreaux : FO11 - FO01

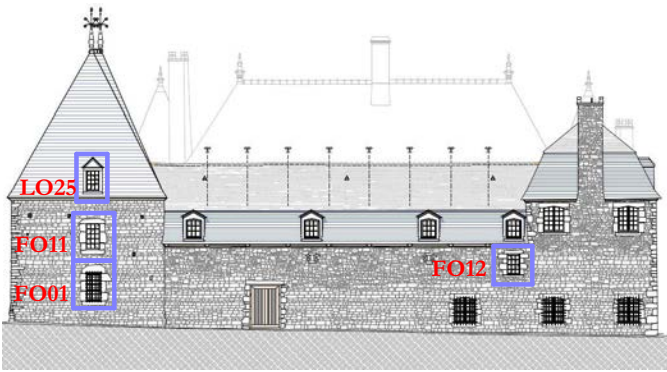
Aile ouest - façade ouest - côté jardin - repérage des menuiseries de type 6
