La présente demande d'autorisation de travaux porte sur la restauration, le remplacement ou la reconstitution de menuiseries extérieures du manoir de la Chaslerie, situé 3490 route de Lonlay, La Haute-Chapelle, 61700 Domfront-en-Poiraie.

Le projet concerne principalement l'aile ouest du quadrilatère sur cour, comprenant le pavillon Louis XIII, les anciennes écuries et le pavillon du colombier. Il porte également sur le portail d'entrée de la cour, la porte nord de la cour et la porte ouest de la chapelle.

**MANOIR DE LA CHASLERIE**  
Restauration et remplacement des menuiseries de l'aile ouest, du portail d'entrée, de la porte nord de la cour et de la chapelle.  
3490, route de Lonlay  
La Haute-Chapelle  
61700 - Domfront en Poirais

## **MH101 - MH102 - MH105 : RAPPORT ET DESCRIPTION DETAILLES**

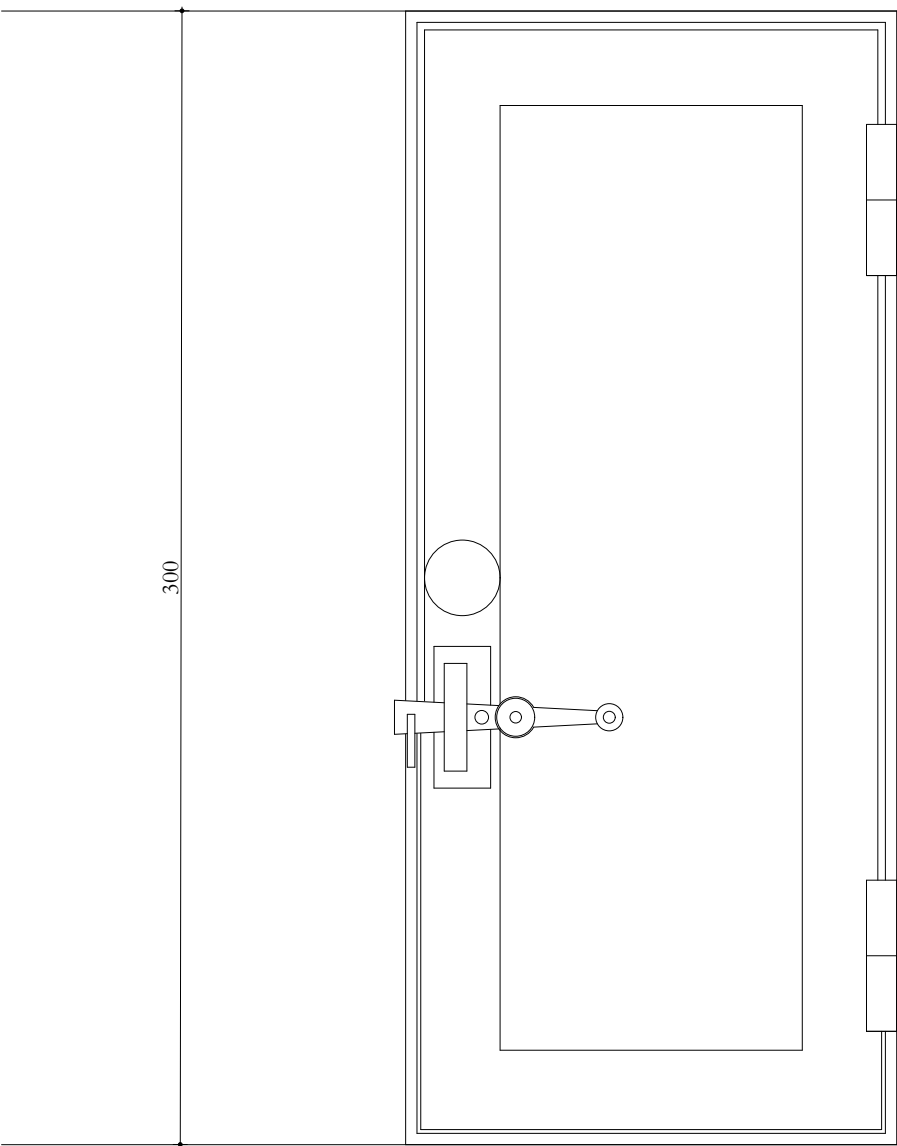
Face intérieure

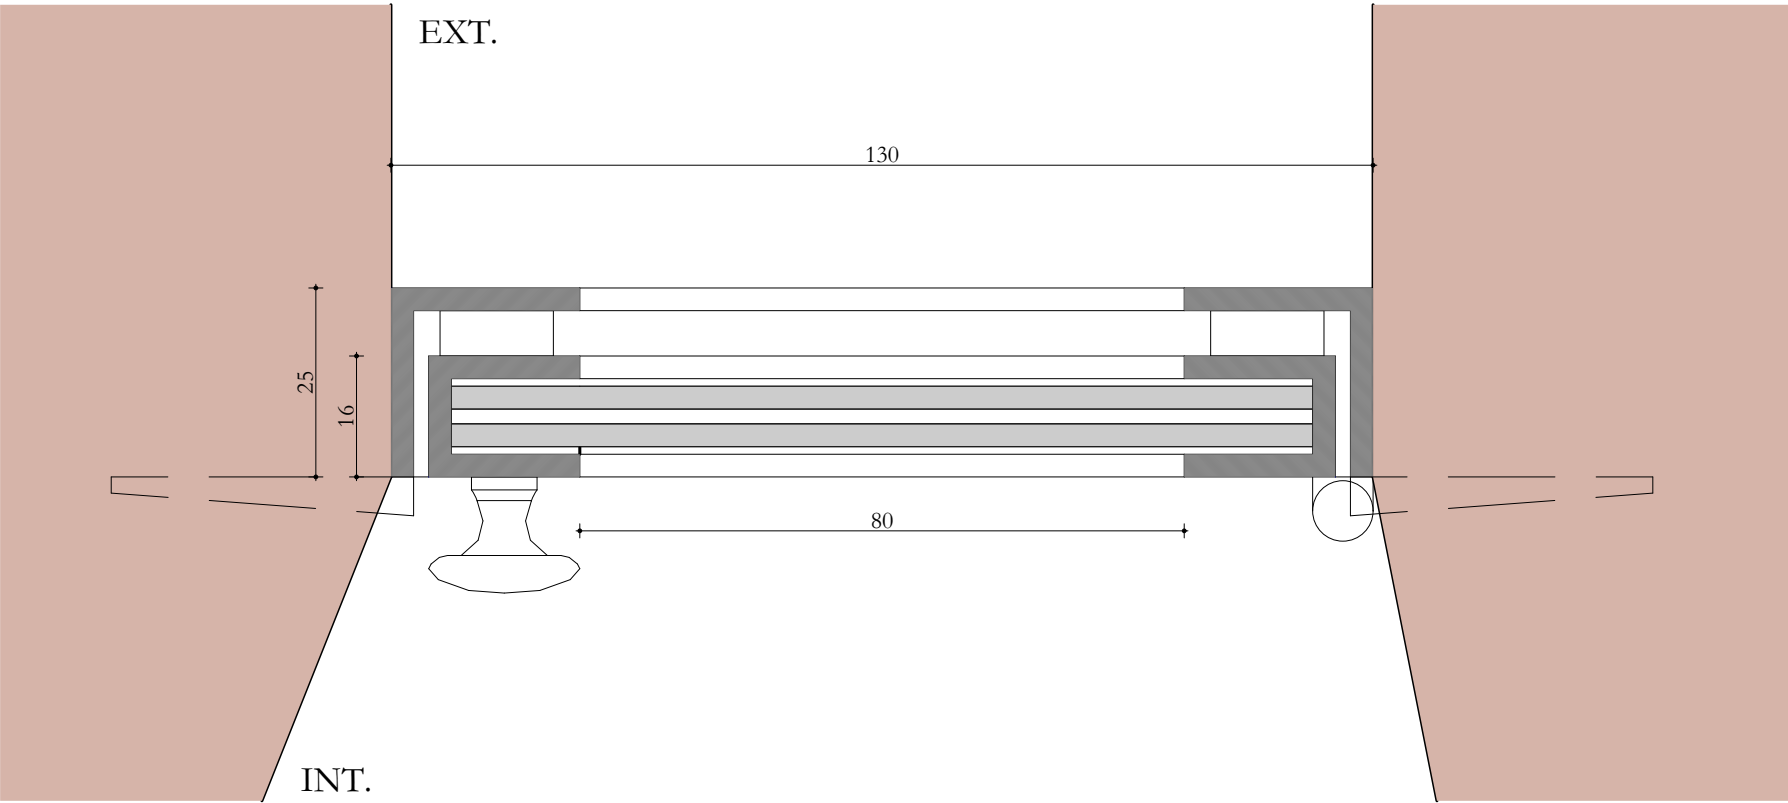
Détail - Ech 1/1

- . Châssis laiton ou inox patiné ouvrant et dégondable.
- . Dormant réalisé par cornière assemblée ou soudée.
- . Ouvrant avec profilé en U assemblé pour support de vitrage
- . Paumelles vissées ou soudées.
- . Fermeture par verrou à ressort et bouton de tirage simple.
- . Etanchéité à l'air par joint souple aux quatre faces.
- . Verre feuilleté 33.2 ultraclair posé à bain de mastic compatible.
- . Fixation par vis inox tête fraisée invisible et cales inertes.

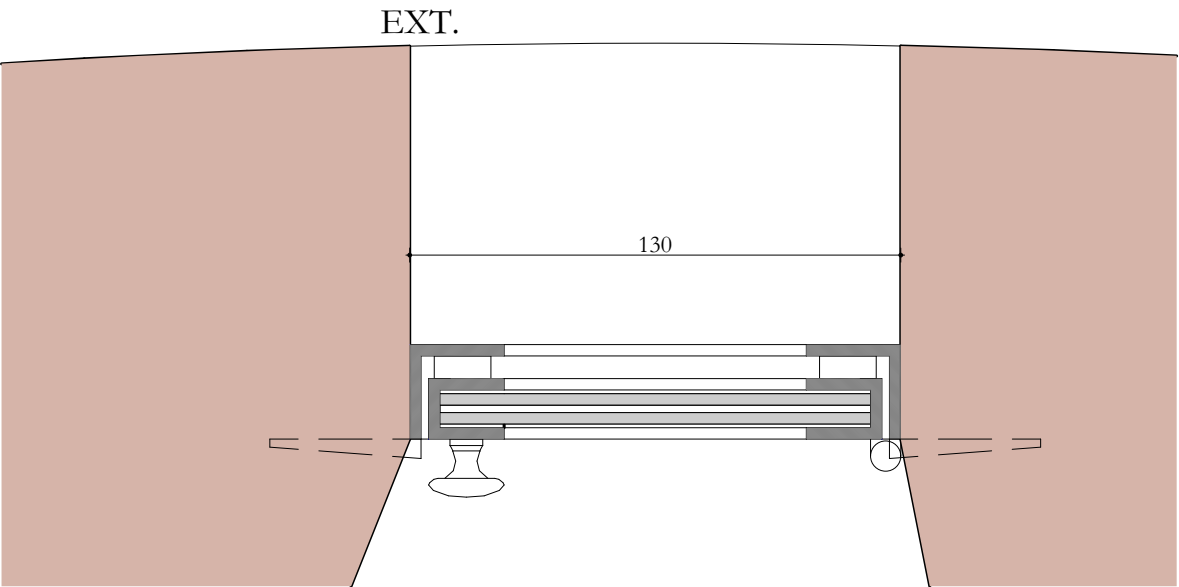
Vue en coupe

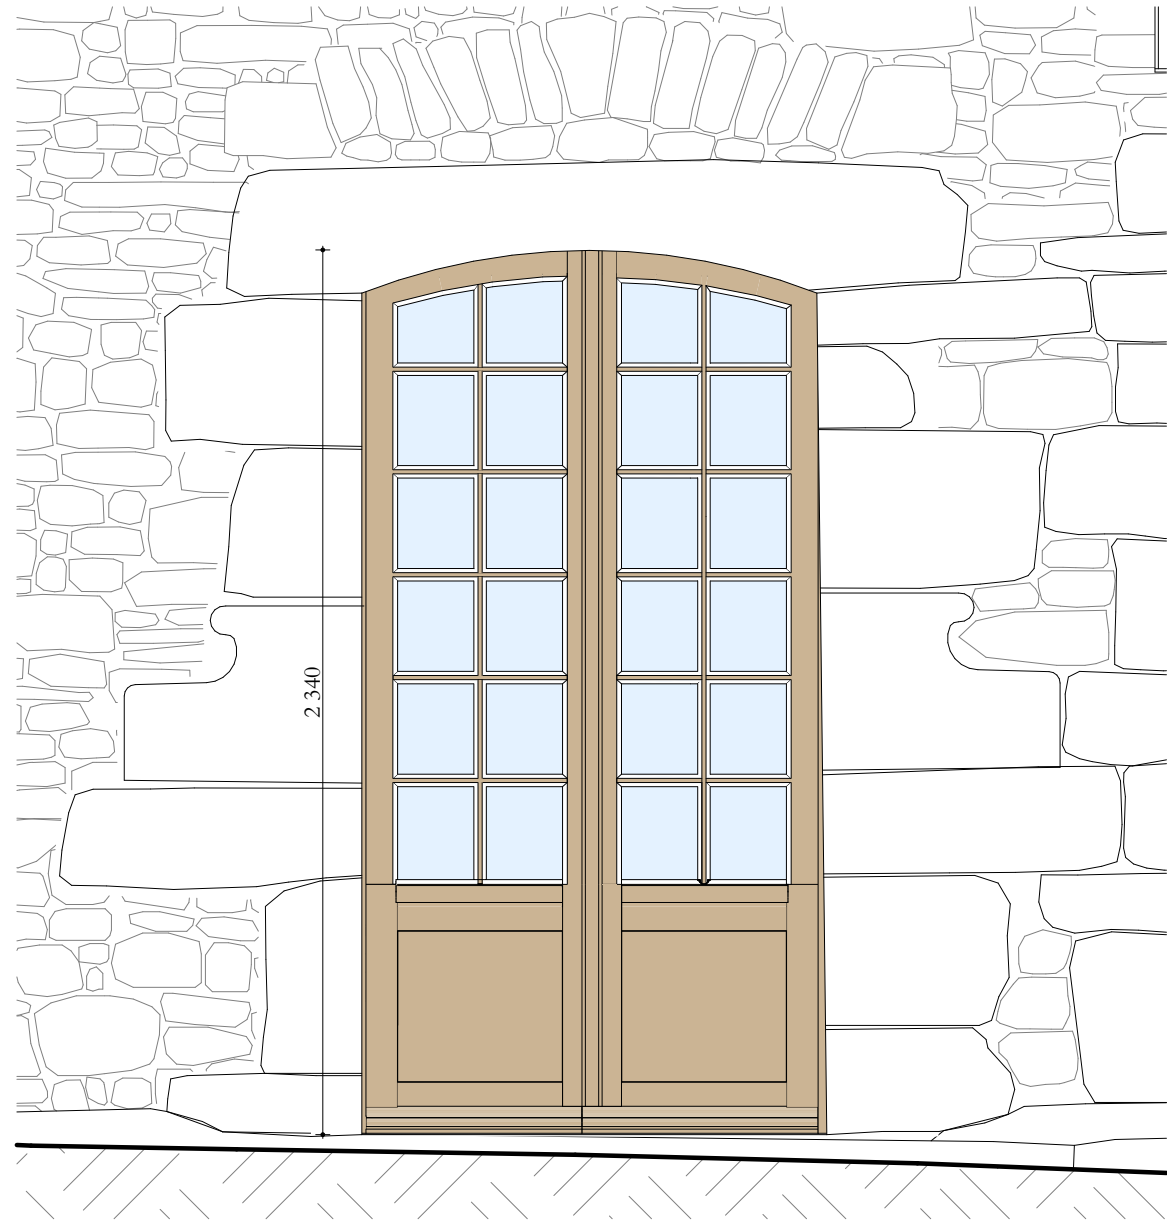
Face extérieure

- Généralités :**
- Façon de menuiserie type XVII<sup>e</sup> siècle.
  - Menuiserie de chêne massif, non lamellé, qualité menuiserie.
  - Châssis à deux vantaux ouvrants à la française.
  - Petits bois massifs moulurés d'un tore à profil segmentaire accosté de deux baguettes dont les intersections sont raccordées à l'onglet.
  - Double vitrage mince (11mm) - y compris drainage en partie basse : 22.1 Monastic / Warm Edge 4 mm Noir + Krypton / Climaguard Premium 3 mm
  - Intégration de chambres de décompression et joints d'étanchéité.
  - Traitement avec sous-couche anti-remontée tannique.
  - Menuiserie pré-peinte en atelier + couche de finition après pose - selon prescriptions particulières.
  - Serrurerie en fer pur forgé à la main.

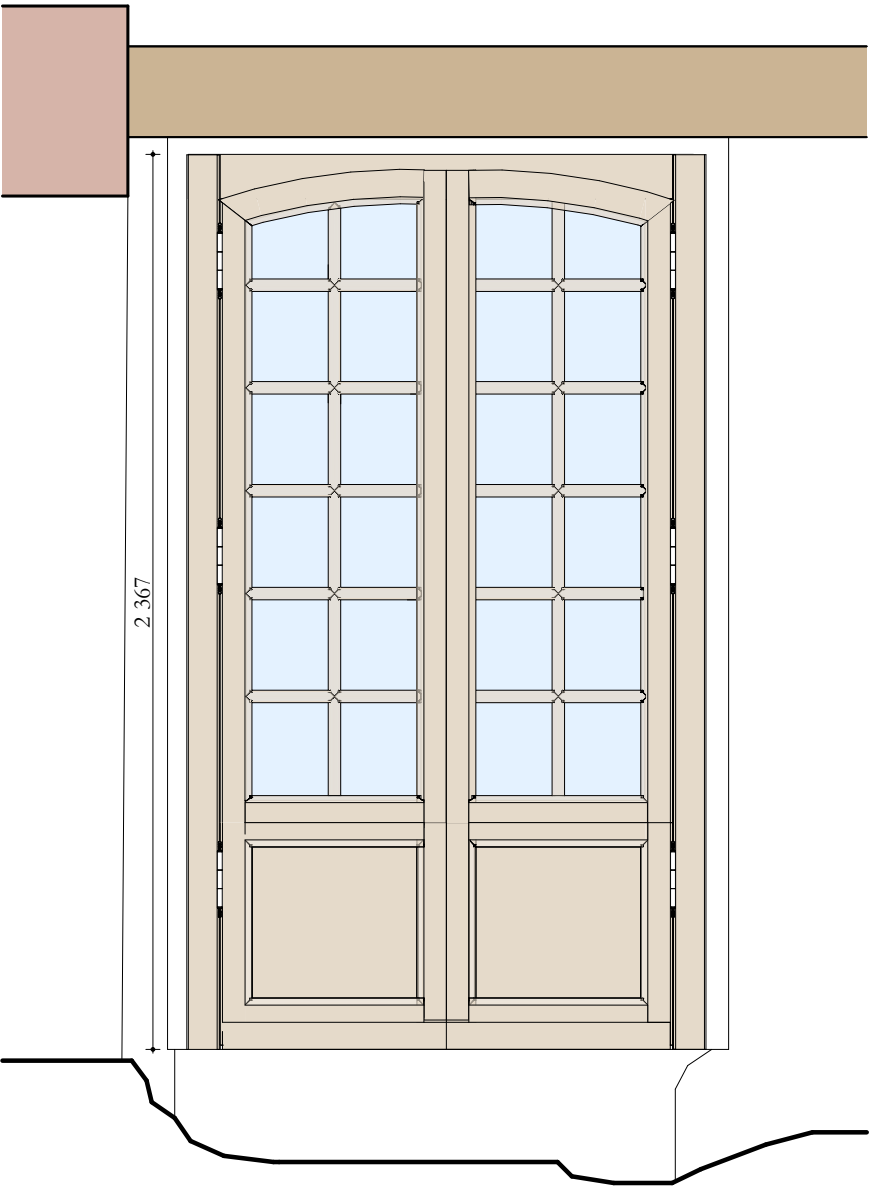
Face intérieure

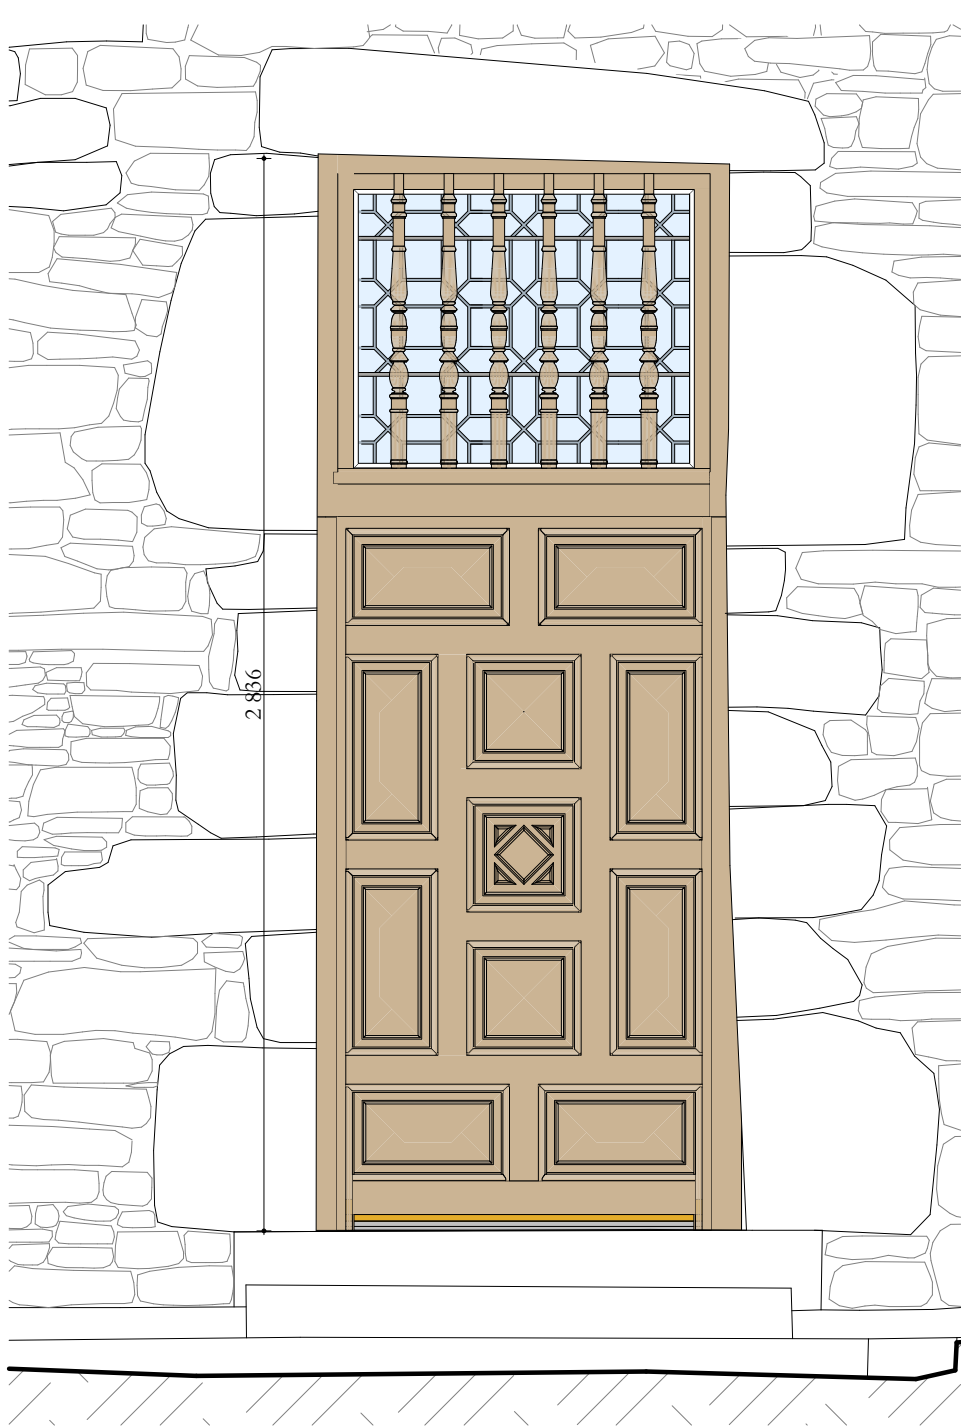
Face extérieure

- Façon de menuiserie à panneautages et caissons style époque Louis XIII.
- Menuiserie en chêne massif, non lamellé, qualité menuiserie.
- Châssis à un vantail ouvrant vers l'intérieur.
- Assemblage par rainures et languettes.
- Imposte vitrée : vitrail avec motifs carrés et deux vergettes.
- Intégration de chambres de décompression et joints d'étanchéité.
- Traitement avec sous-couche anti-remontée tannique.
- Menuiserie pré-peinte en atelier + couche de finition après pose - selon prescriptions particulières.
- Serrurerie en fer pur forgé à la main.

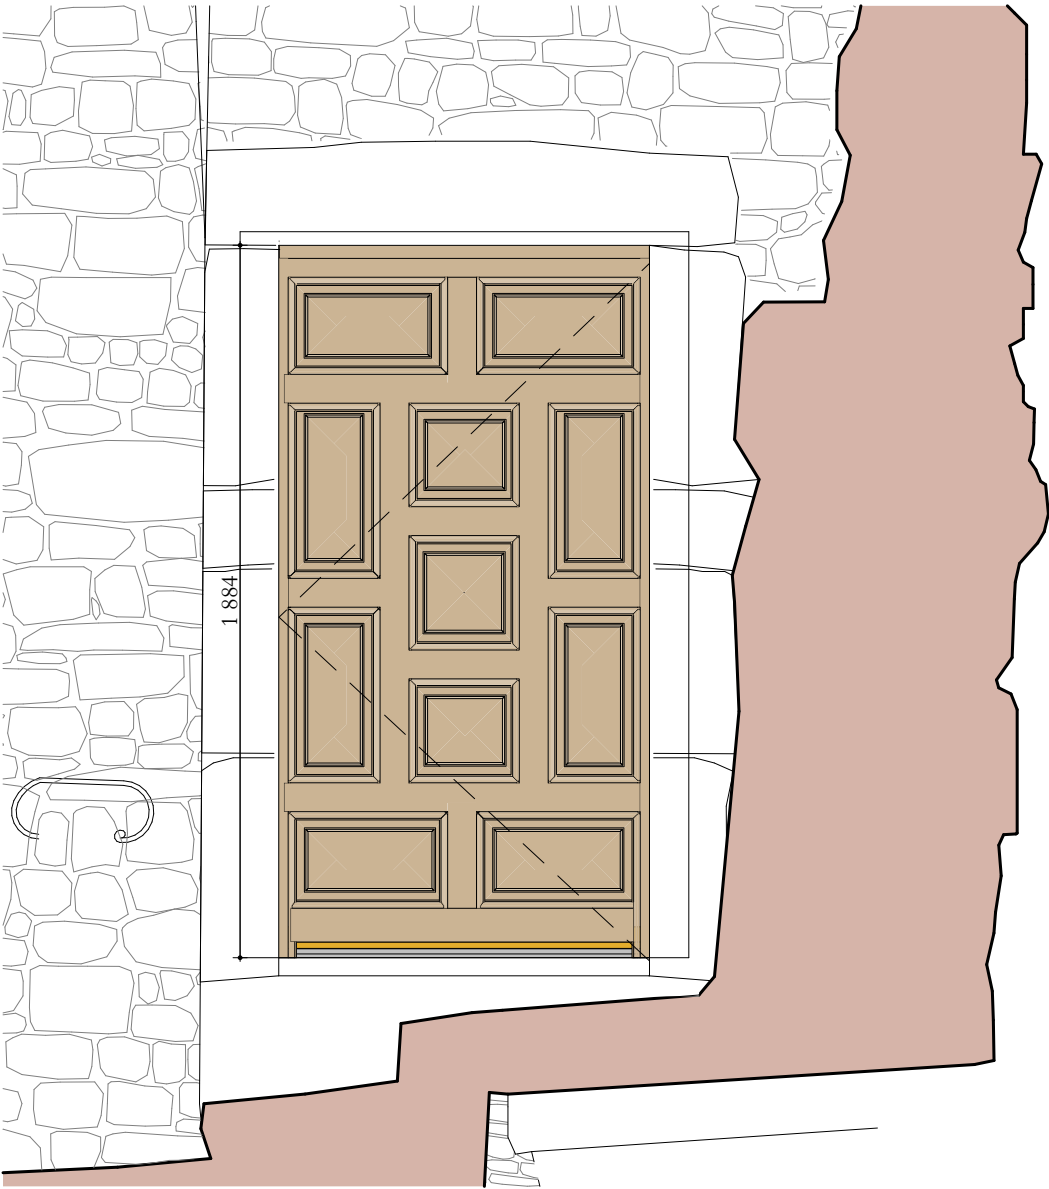
Face extérieure

- Façon de menuiserie à panneaux et caissons style époque Louis XIII.
- Menuiserie en chêne massif PEFC, non lamellé, qualité menuiserie.
- Châssis à un vantail ouvrant vers l'intérieur.
- Assemblage par rainures et languettes.
- Traitement avec sous-couche anti-remontée tannique.
- Menuiserie pré-peinte en atelier + couche de finition après pose - selon prescriptions particulières.
- Serrurerie en fer pur forgé à la main.

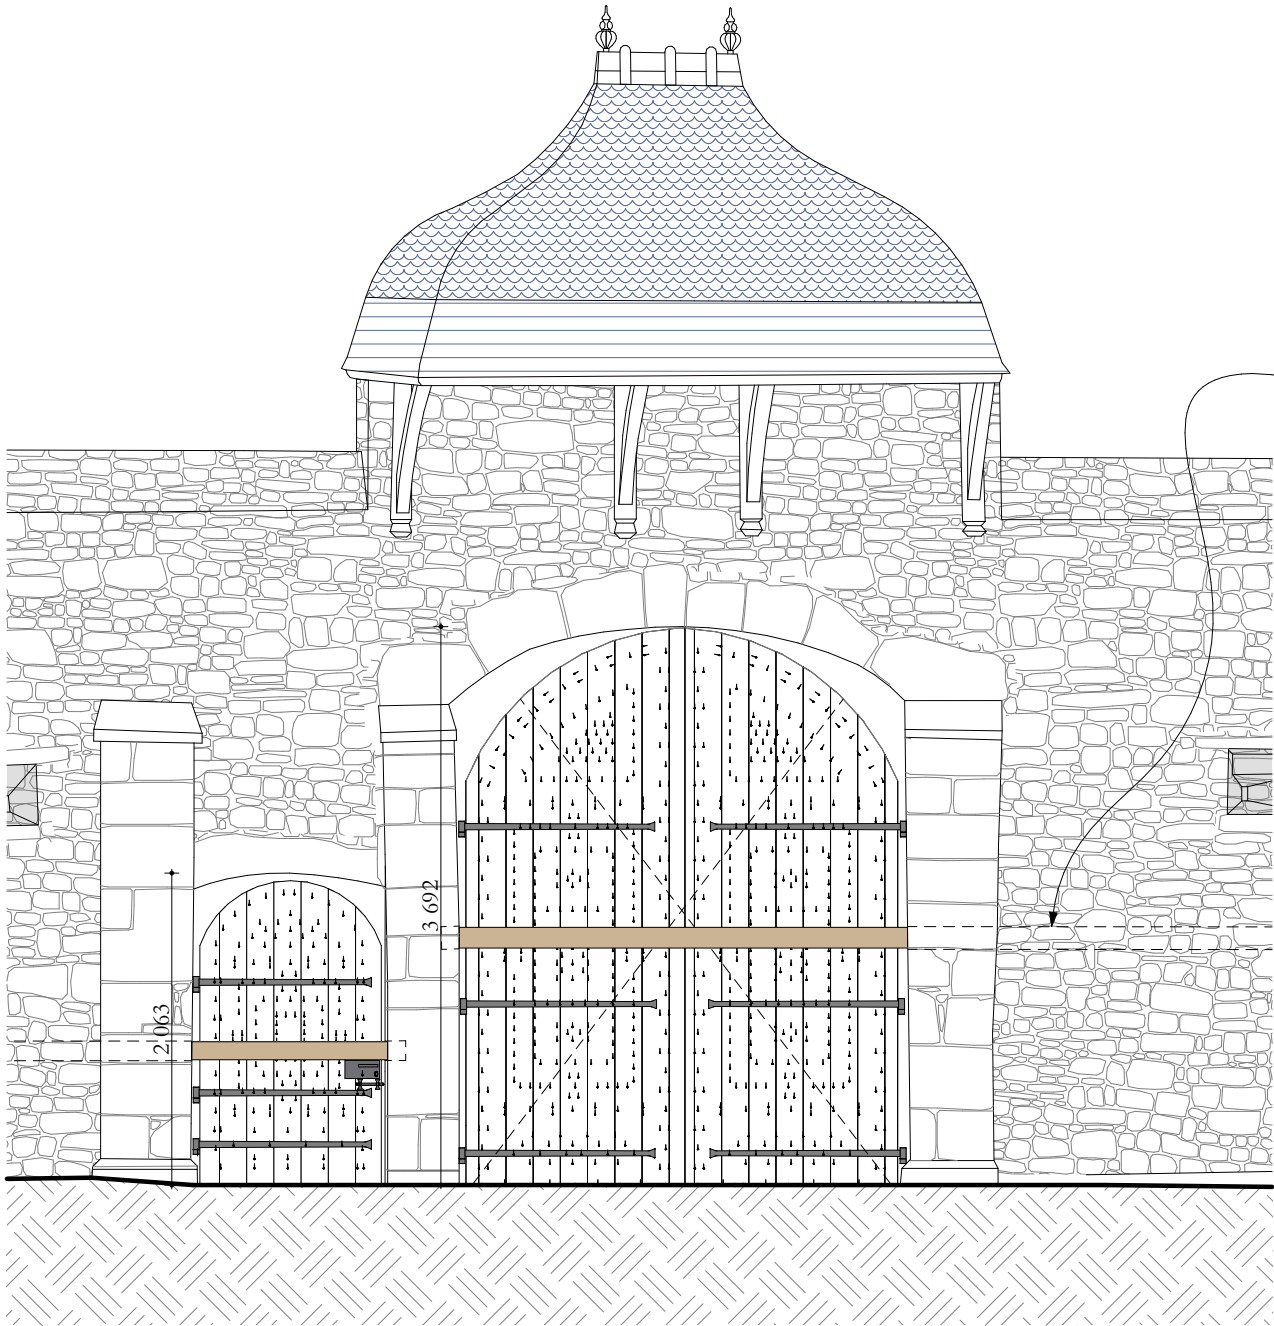
Face intérieure

Réservation maçonnée  
obstruée à mi-parcours.  
Intervention de débouchage  
et remontage à prévoir par le  
revers du mur.

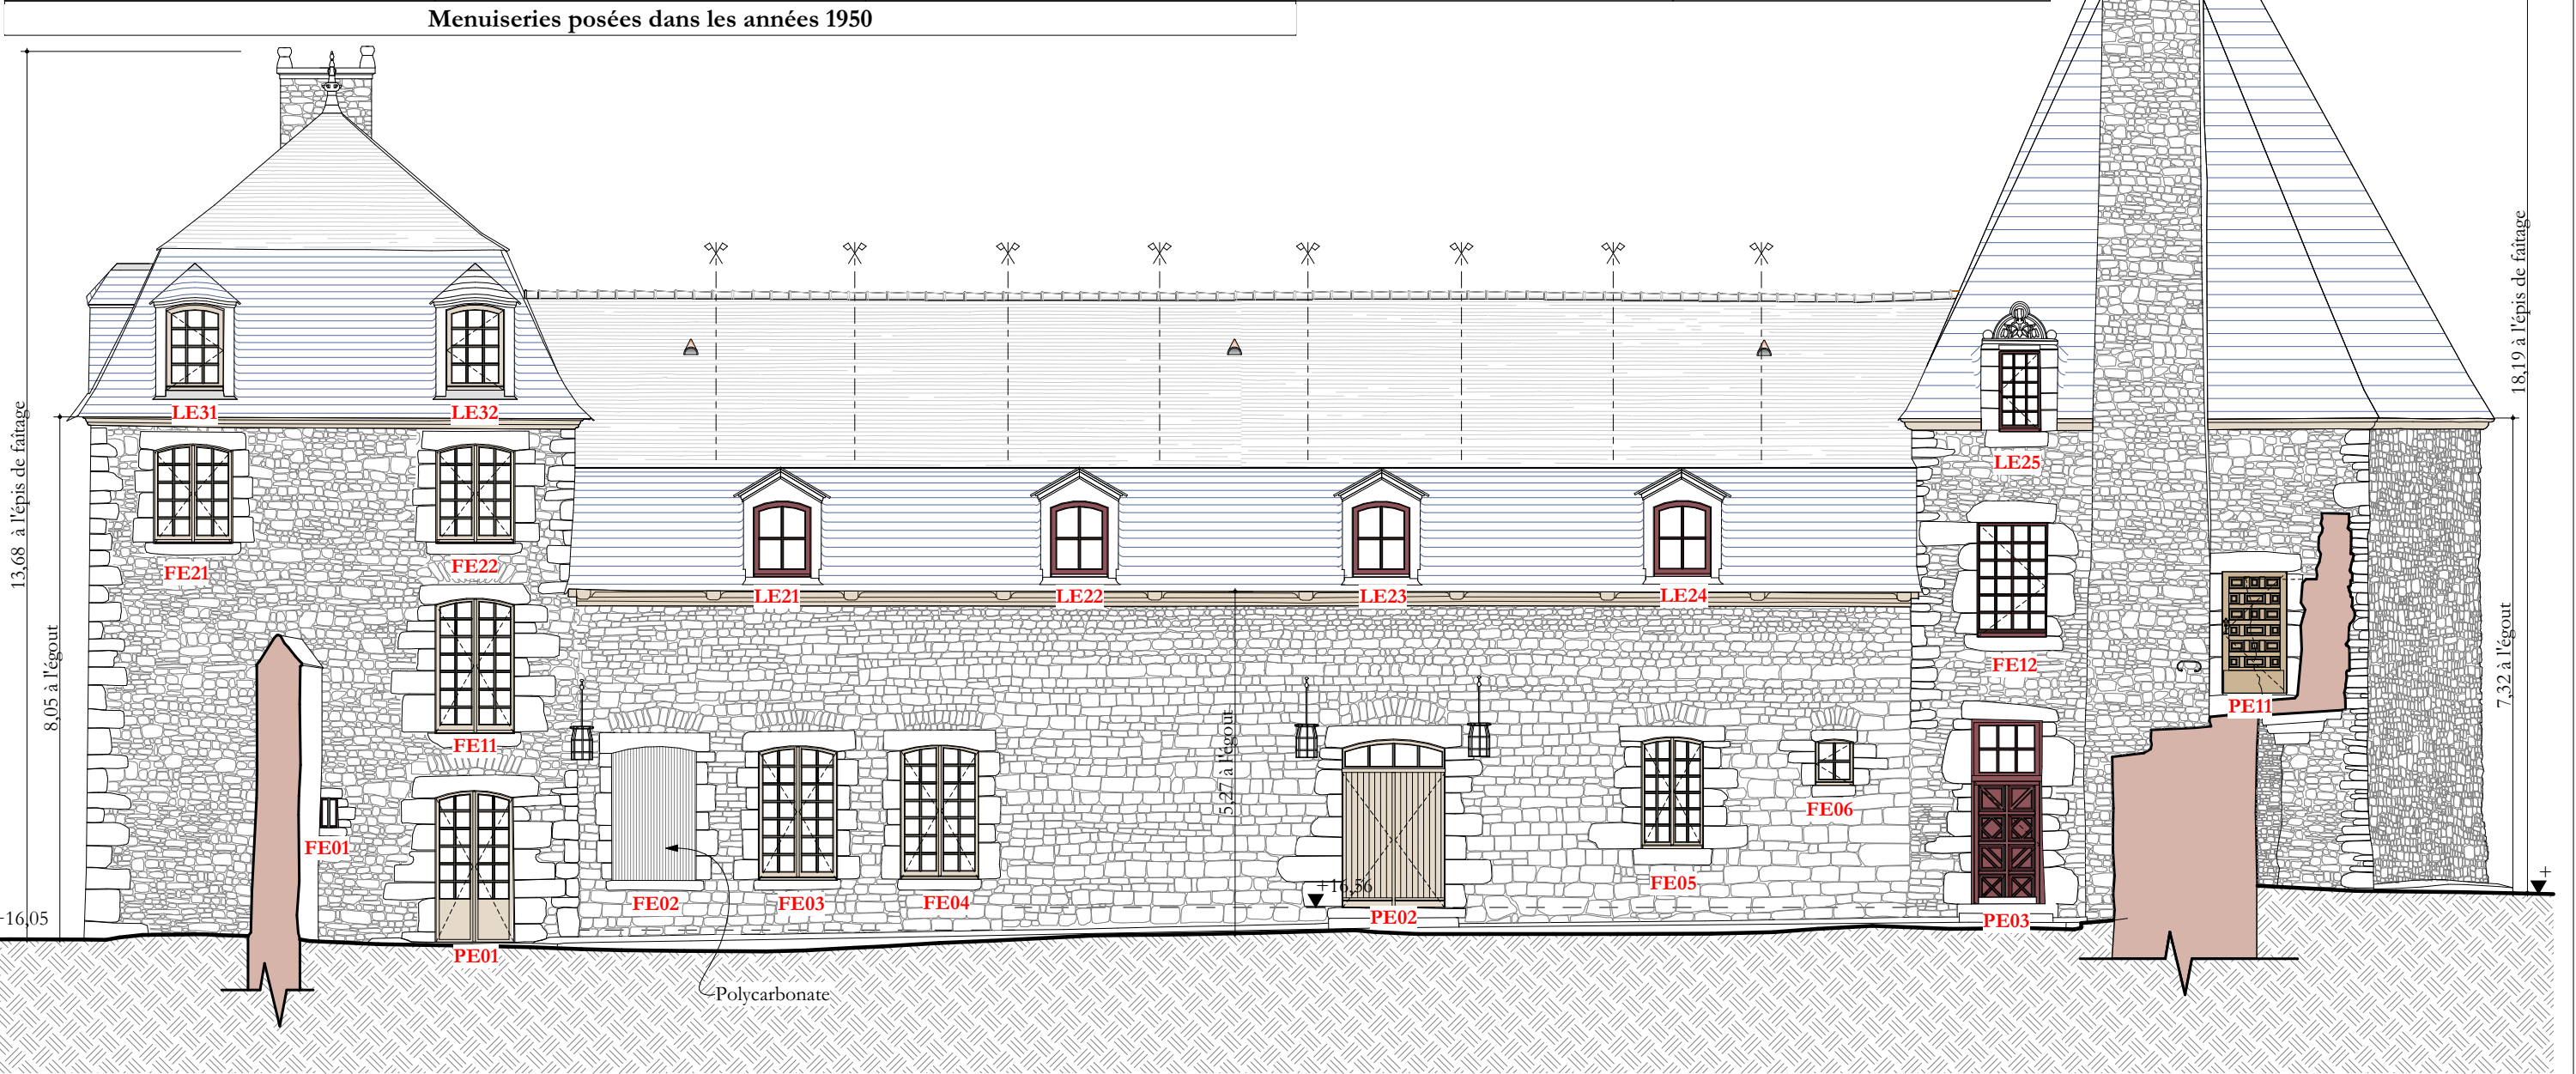
| <b>Ouvertures créées entre 1617 et 1643 :</b><br><br><b>FE12</b> Fenêtre composée d'un vantail à 24 carreaux : composition non conforme au style XVIIIe.<br><br><b>PE11</b> Porte à décor en panneaux à caissons type Louis XIII. Vétuste - La serrurerie n'est plus fonctionnelle.<br><br>Porte à décor en panneaux embrevés losangés avec imposte fixe vitrée (6 carreaux).<br><b>PE03</b> Vraisemblablement XVIIIe siècle. Vétuste. | <b>Ouvertures créées entre 1700 et 1774 :</b><br><br><b>FE11</b> Fenêtres à deux vantaux (28 carreaux). Vétustes.<br><br><b>FE05</b> Fenêtre à deux vantaux (24 carreaux). Vétuste.<br><br><b>FE06</b> Fenêtre à un vantail (4 carreaux). vétuste.<br><br><b>PE02</b> Porte à deux vantaux pleins et imposte vitrée (4 carreaux). Vétuste.<br><br><b>FE01</b> Fenestrelles sans menuiserie. | <b>Ouverture créée entre 1700 et 1774 et remaniée au XIX<sup>e</sup> siècle :</b><br><br><b>PE01</b> Porte-fenêtre à deux vantaux (24 carreaux). Vétuste.<br><br><b>Ouvertures créées dans les années 1950 :</b><br><br><b>FE21</b> Fenêtres à deux vantaux (20 carreaux).<br><b>FE22</b> Vétustes.<br><br><b>FE03</b> Fenêtres à deux vantaux (28 carreaux).<br><b>FE04</b> Vétustes. | <b>Lucarne posée dans les années 1970 lors de la reconstruction de la tour suite à son écroulement en 1931 :</b><br><br><b>LE25</b> Lucarne à un vantail (15 carreaux). Fenêtre peu harmonieuse. Fronton semi-circulaire présent mais il manque le linteau sous le fronton.<br><br><b>FE02</b> Menuiserie inexistante. Baie fermée par une plaque de polycarbonate. | <b>Menuiseries créées dans les années 2013-2015 lors des restauration de charpentes et couvertures :</b><br><br><b>LE31</b> Lucarnes à un vantail (12 carreaux).<br><b>LE32</b> Bon état général.<br><br><b>LE21</b> Lucarnes à un vantail (4 carreaux).<br><b>LE22</b> Bon état général.<br><b>LE23</b><br><b>LE24</b> |

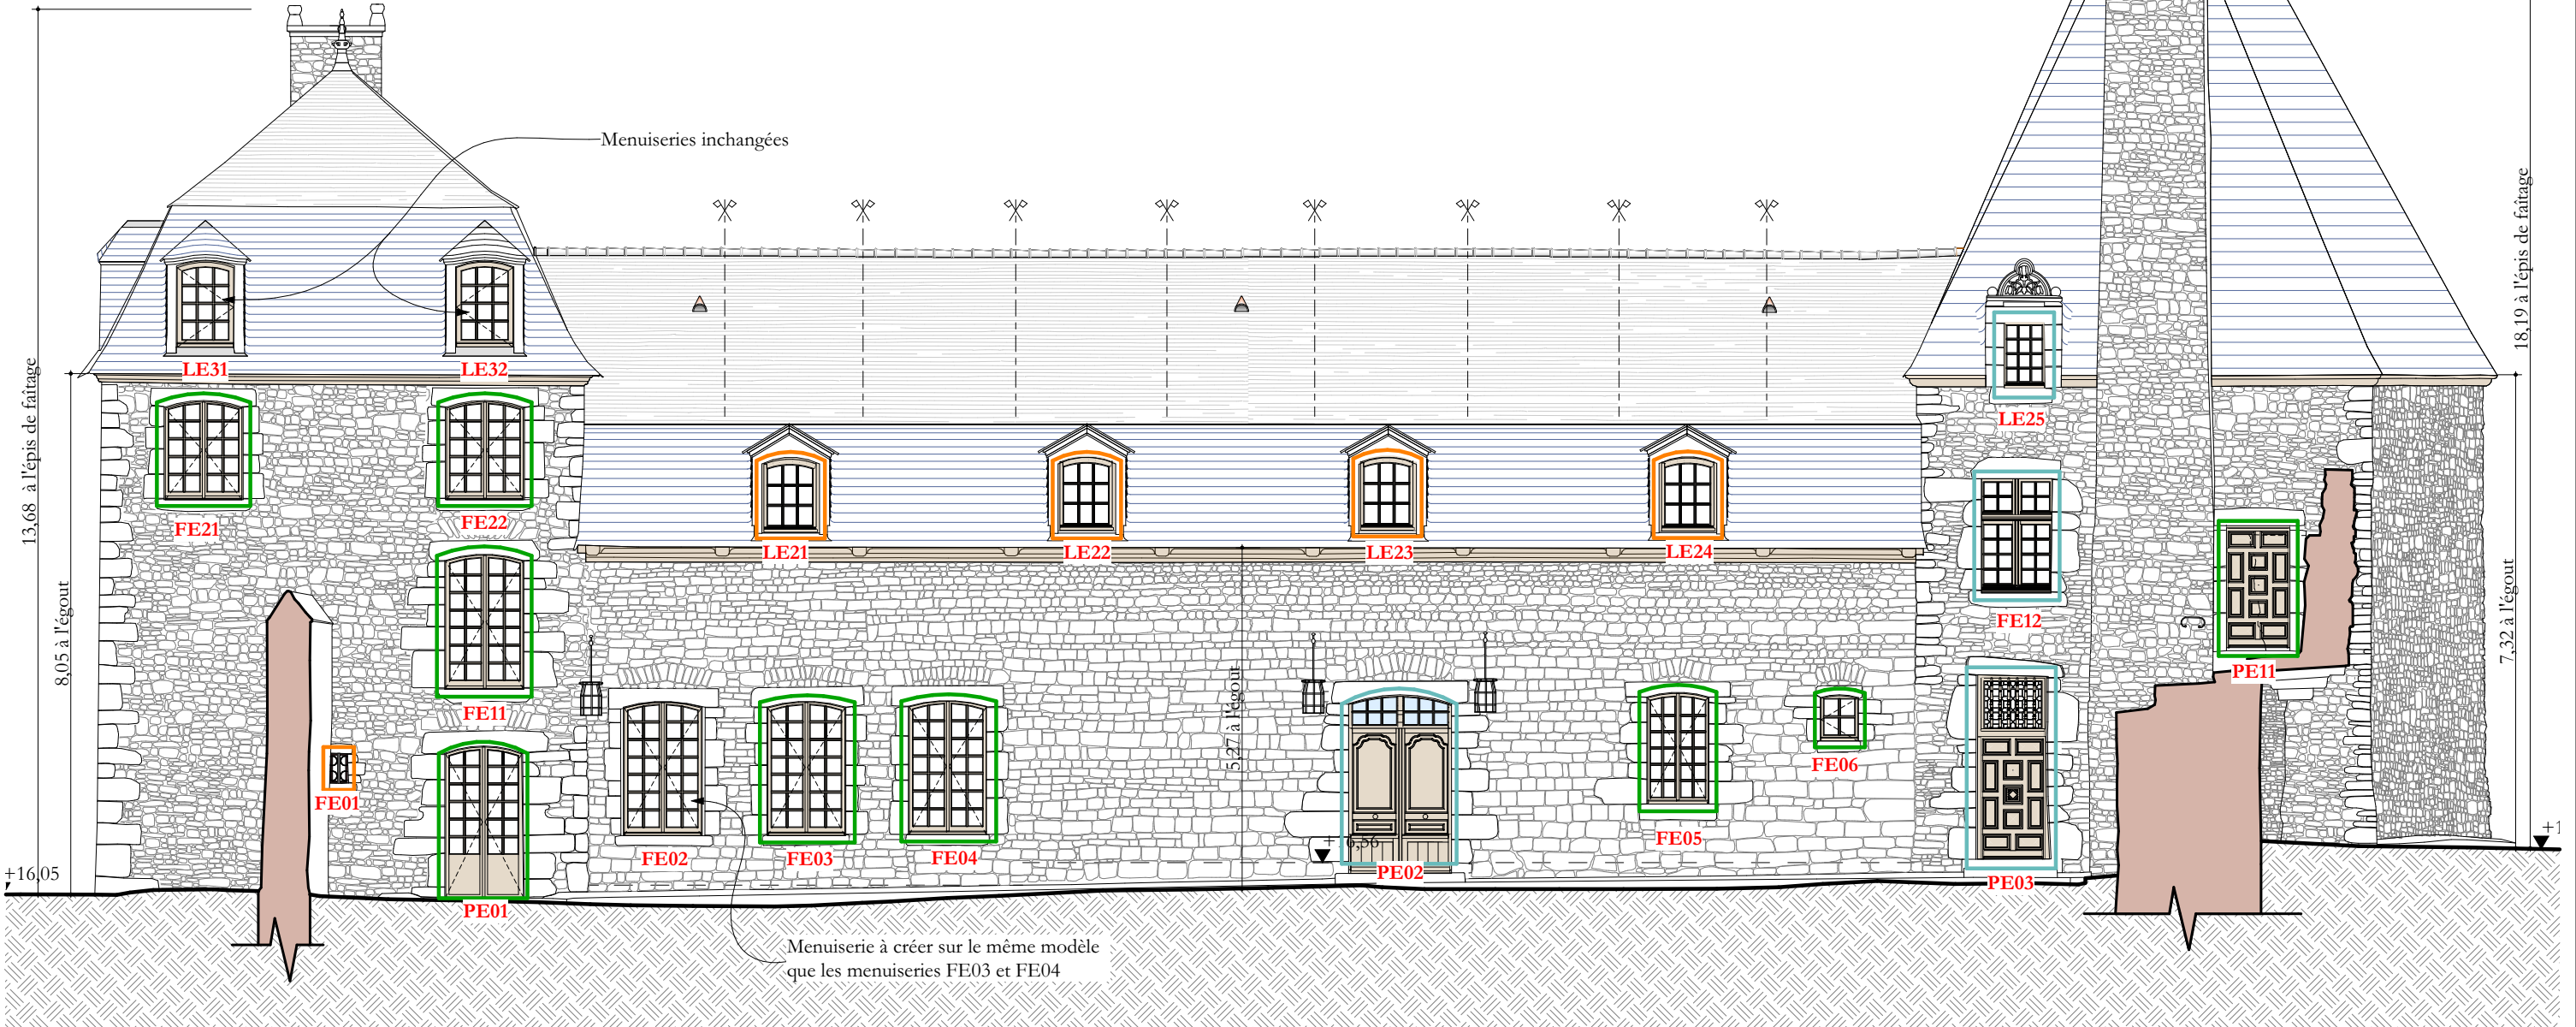
- FE21** Fenêtres à remplacer par une menuiserie neuve en chêne à l'identique - deux vantaux (20 carreaux).

**FE22** Fenêtres à remplacer par une menuiserie neuve en chêne à l'identique - deux vantaux (24 carreaux).

**FE11** Fenêtres à remplacer par une menuiserie neuve en chêne à l'identique - deux vantaux (28 carreaux).

**FE02** Fenêtre neuve à 2 vantaux (28 carreaux) à poser.
- FE06** Fenêtre à remplacer par une menuiserie neuve en chêne à l'identique - Un vantail (4 carreaux).

**LE21** Lucarnes à reconstituer : déposer les petits bois "recoupés" et reconstituer un vantail à 9 carreaux.

**FE12** Fenêtre à remplacer par une menuiserie à deux vantaux (16 carreaux) et imposte ouvrante à deux vantaux (8 carreaux). Traverse d'imposte et meneau en profil saillant demi-rond.
- LE31** Menuiseries à conserver.

Ajouter un linteau en granit sous le fronton (restitution logique constructive). Menuiserie neuve en chêne à un vantail avec trame vitrée de 12 carreaux.

**PE03** Porte à remplacer par une porte en panneaux à caissons type Louis XIII. Pose d'un vitrail à motif à carreaux et d'un barreaudage sur l'imposte.
- PE11** Porte à remplacer par une porte neuve à caissons mais reconstituée par rapport à l'actuelle.

**FE01** Fenestrelles à équiper de châssis métalliques.
- Menuiserie à restaurer avec reconstitution
