La présente demande d'autorisation de travaux porte sur la restauration, le remplacement ou la reconstitution de menuiseries extérieures du manoir de la Chaslerie, situé 3490 route de Lonlay, La Haute-Chapelle, 61700 Domfront-en-Poiraie.

Le projet concerne principalement l'aile ouest du quadrilatère sur cour, comprenant le pavillon Louis XIII, les anciennes écuries et le pavillon du colombier. Il porte également sur le portail d'entrée de la cour, la porte nord de la cour et la porte ouest de la chapelle.

## **MH101 - MH102 - MH105 : RAPPORT ET DESCRIPTION DETAILLES**

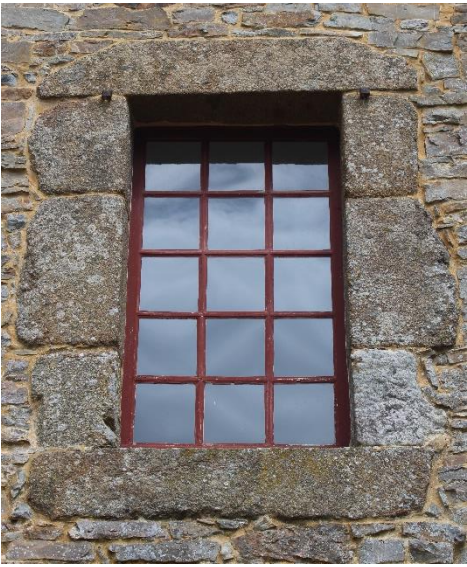
*Vue sur la menuiserie FO11.*

Sur la façade ouest, les baies FO01, FO11 sont des ouvertures créées au XVII<sup>e</sup> siècle. La menuiserie FO11 date probablement des années 1950. La baie FO01 est actuellement fermée par une planche provisoire en bois.

Les menuiseries seront remplacées par des menuiseries neuves en chêne massif, à un vantail ouvrant à la française. FO01 et FO11 reçoivent une trame de 15 carreaux ; FO12 et LO25 reçoivent une trame de 12 carreaux. FO12 est complétée par des barreaux en façade extérieure.

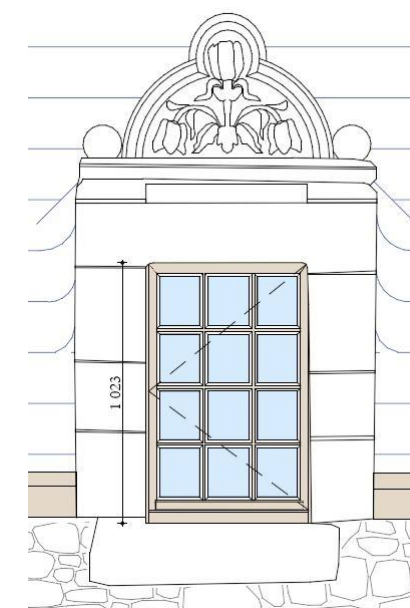
*Dessin de lucarne LE25 recomposée - PROJET.*

La lucarne LE25 correspond à une lucarne posée dans les années 1970, lors de la reconstruction de la tour après son effondrement en 1931 ; son dessin actuel est peu harmonieux. Le projet prévoit l'ajout d'un linteau en granit sous le fronton semi-circulaire, afin de compléter la composition de la baie selon une logique constructive. La menuiserie est remplacée par un châssis neuf en chêne massif à un vantail, avec une trame vitrée de 12 carreaux au lieu des 15 carreaux actuels.

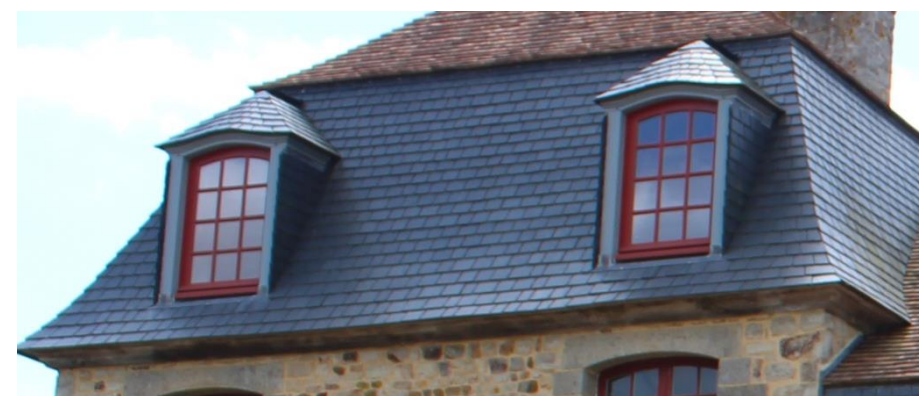
*Vue sur les lucarnes LE31 et LE32.*

Les lucarnes LE31, LE32 et LS31 créées lors de la restauration de la charpente et de la couverture en 2015 sont conservées. Leur état et leur composition ne justifient pas de recomposition, en dehors des révisions nécessaires à leur bon fonctionnement et à leur pérennité.

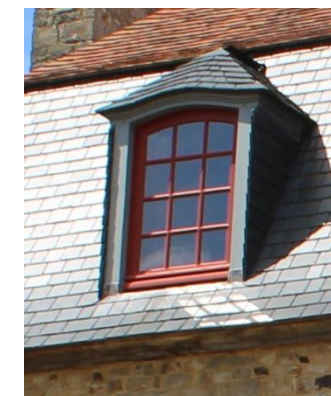
*Vue sur la lucarne LS31.*

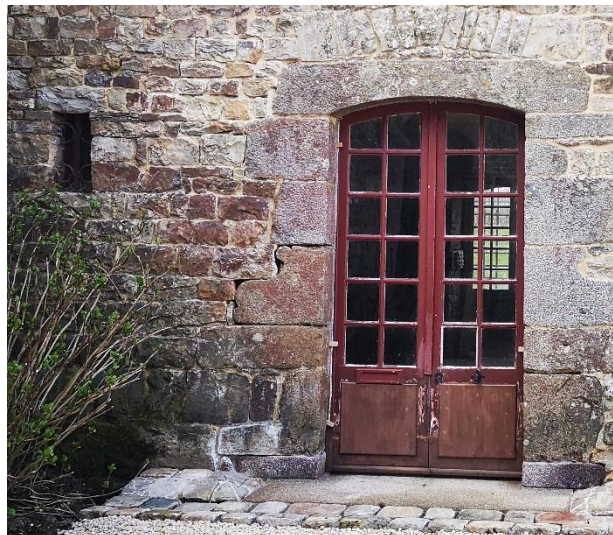
*Vue sur la fenestrelle FE01.*

Les fenestrelles FE01, FeO11 et FeO12 et toutes les fenestrelles de la façade ouest du pavillon Louis XIII, actuellement sans menuiserie, seront équipées de châssis métalliques discrets, en laiton ou inox patiné, ouvrants et dégonnables.

Ces ouvrages sont conçus comme des fermetures sobres, adaptées au caractère défensif de ces petites ouvertures. Ils comprennent un dormant en cornière, un ouvrant avec profilé en U, un verre feuilleté ultraclair posé à bain de mastic compatible, une fermeture simple et des fixations discrètes.

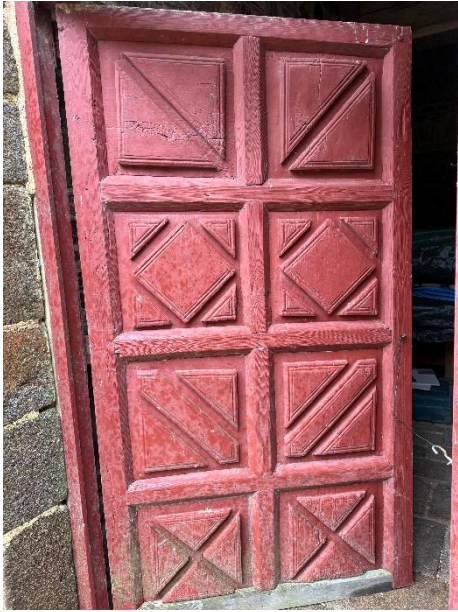
Dessin de la porte PE03 reconstituée  
PROJET.

La porte PE03 prend place dans une ouverture créée au XVII<sup>e</sup> siècle. La menuiserie date probablement des années 1950. Cette menuiserie de style XVIII<sup>e</sup> est vétuste. Elle sera remplacée par une porte neuve en chêne massif à panneautages et caissons de style époque Louis XIII. Elle recevra une imposte vitrée comprenant un vitrail à motifs carrés et deux vergettes, ainsi qu'un barreaudage. Cette reconstitution améliore la qualité architecturale de la baie tout en maintenant une écriture cohérente avec le caractère de l'aile ouest.

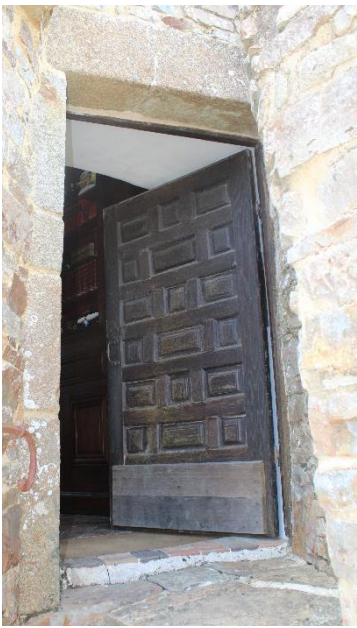
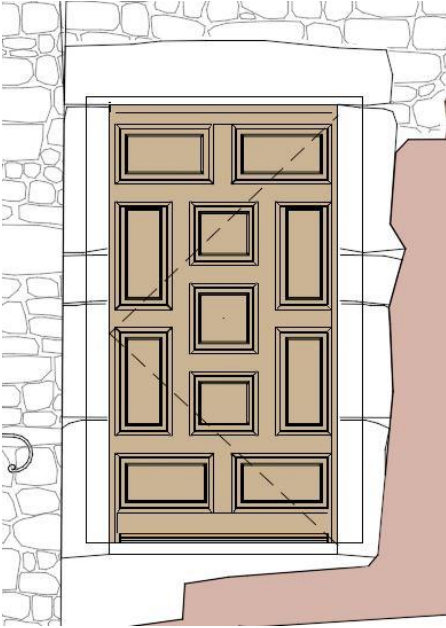
Dessin de la porte PE11 reconstituée  
PROJET.

Les portes PE03, PE11, PE02 et PO01 complètent la recomposition générale, tandis que, LE31, LE32 et LS31 sont conservées.

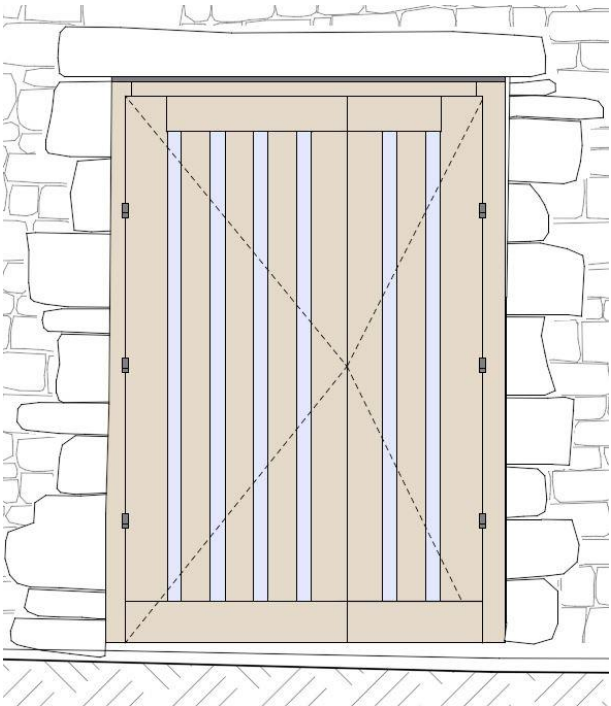
L'ouverture PO01, située sur la façade ouest côté jardin, est créée dans les années 1900-1940. Elle est actuellement constituée d'un ouvrage coulissant vétuste, inesthétique et dévalorisant. Le projet prévoit une porte battante à deux vantaux, à lames pleines, intégrant de fines lames vitrées en double vitrage. Ce choix permet de conserver une lecture sobre et agricole de l'ouverture tout en répondant aux besoins d'usage.

Dessin de la porte PO01 reconstituée – PROJET.

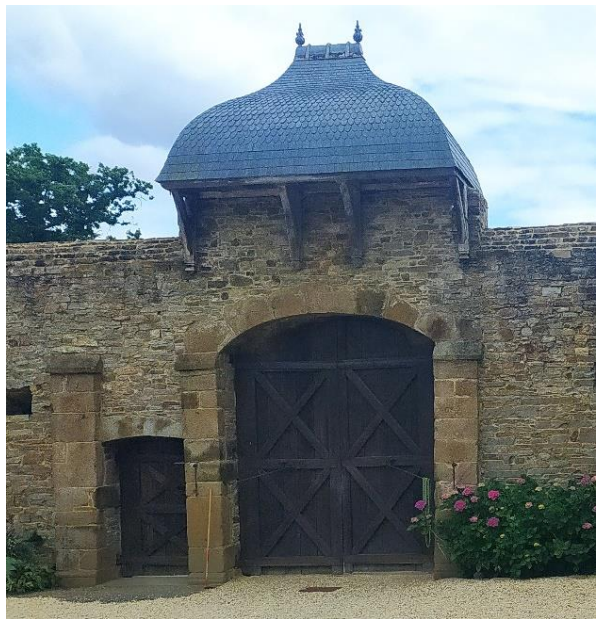
Vue sur le portail d'entrée, face côté cour – EXISTANT.

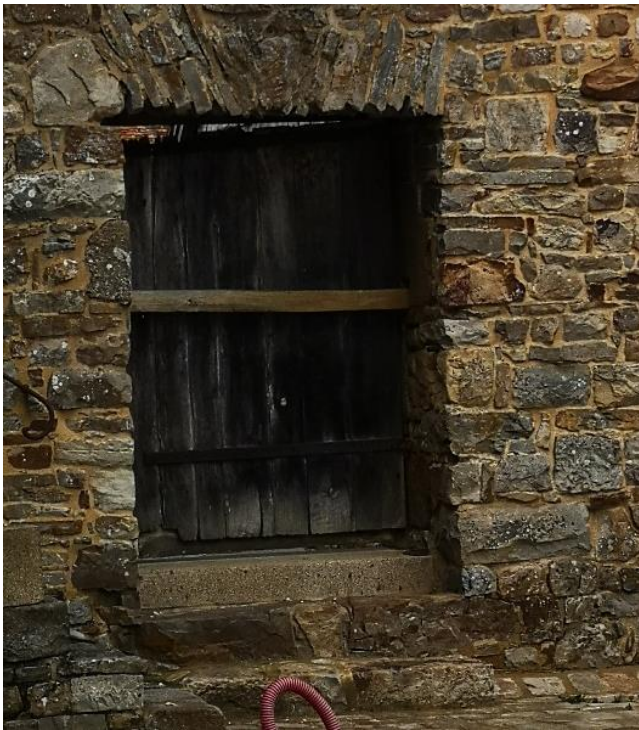
Vue sur la porte nord de la cour, face cour – EXISTANT.

La porte nord de la cour, située entre la cour et le jardin, est remplacée par une menuiserie neuve de même type que la porte piétonne du portail d'entrée. Elle conserve le passage existant et ne modifie pas la maçonnerie. Le projet conserve le principe d'un ouvrage plein en bois, sobre et robuste, adapté au caractère défensif du quadrilatère et à la nature des maçonneries anciennes.

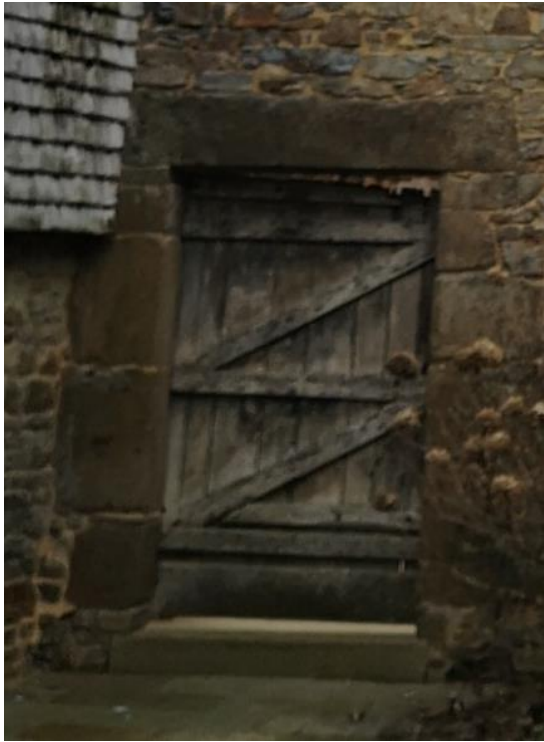
Vue sur la porte nord de la cour, face jardin – EXISTANT.

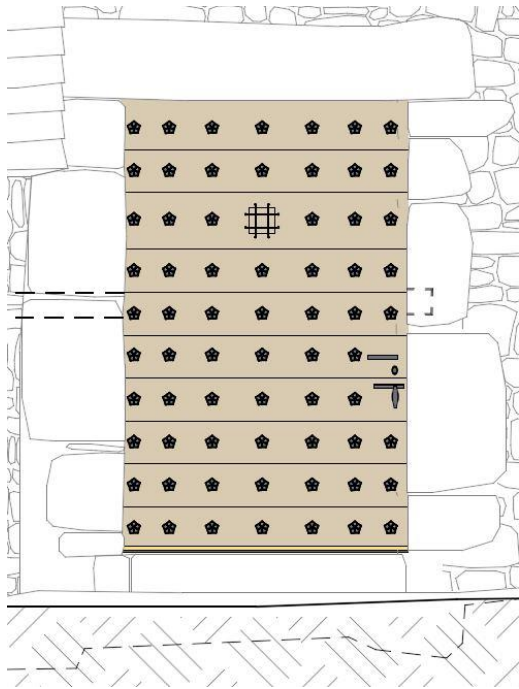
Comme pour le portail d'entrée, la face extérieure reçoit un parement en planches horizontales. La face intérieure, tournée vers la cour, reçoit un parement en planches verticales.

Dessin de la porte nord de la cour, face jardin – PROJET.

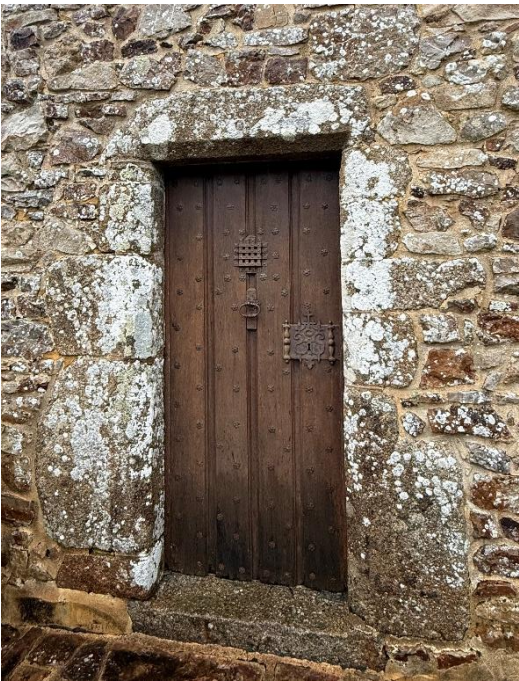
Vue sur la porte ouest de la chapelle – EXISTANT.

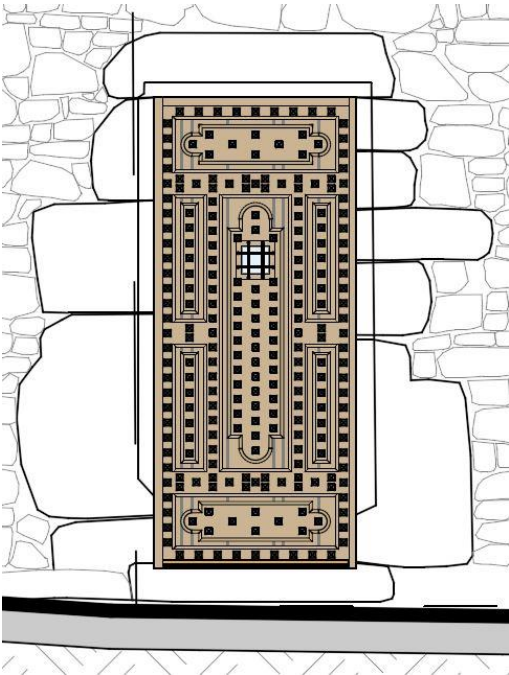
La porte ouest conserve le percement existant de la façade ouest. En face extérieure, elle reçoit une composition ouvragée, structurée par des panneaux allongés, un axe central marqué et un cloutage régulier. Ce cloutage souligne les lignes de composition et donne à la porte une présence plus noble qu'une fermeture simplement fonctionnelle. En face intérieure, le traitement est plus sobre : les planches, barres et ferrures rendent lisible la logique constructive de l'ouvrage.

Dessin de la porte ouest de la chapelle – PROJET.

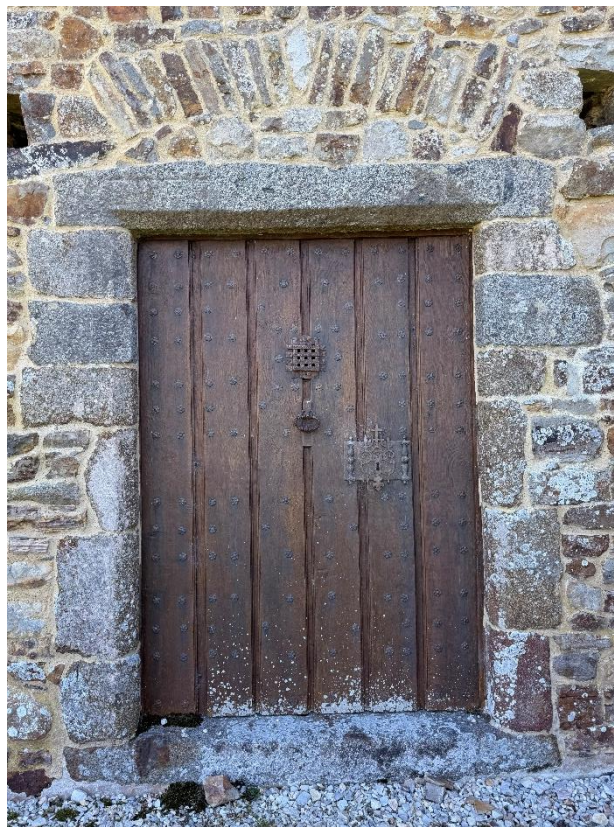
*Vue sur la porte nord de la chapelle – EXISTANT.*

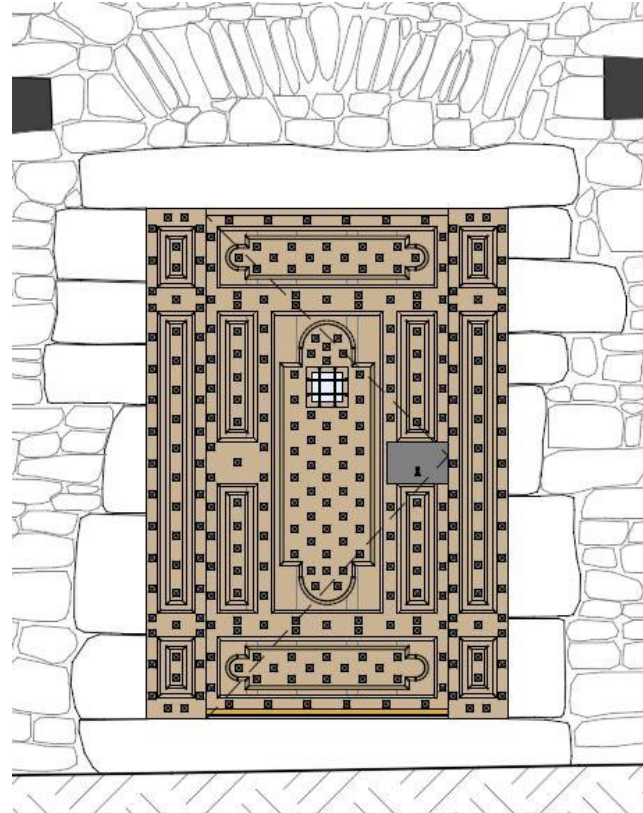
La porte nord reprend le même vocabulaire, adapté à une baie plus basse et plus large. Sa face extérieure est composée de panneaux, de montants, de traverses et d'un cloutage régulier, dans une écriture proche de celle de la porte ouest et du portail d'entrée. Sa face intérieure présente un dessin plus simple, où les éléments de structure et de fermeture restent apparents.

*Dessin de la porte nord de la chapelle – PROJET.*

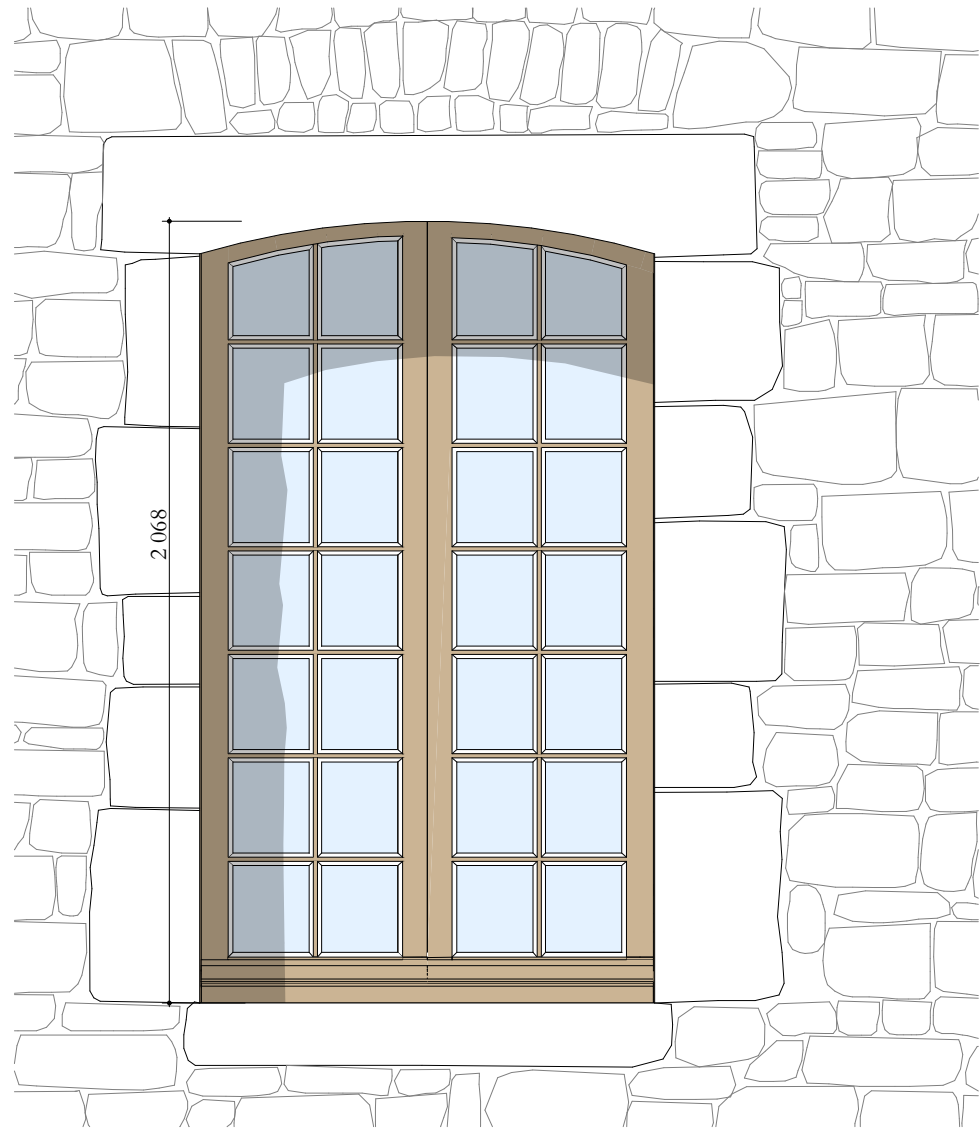
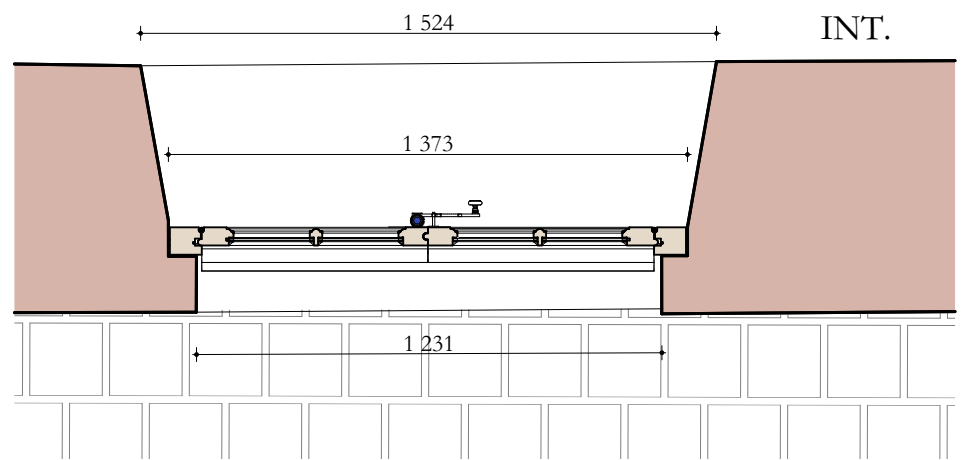
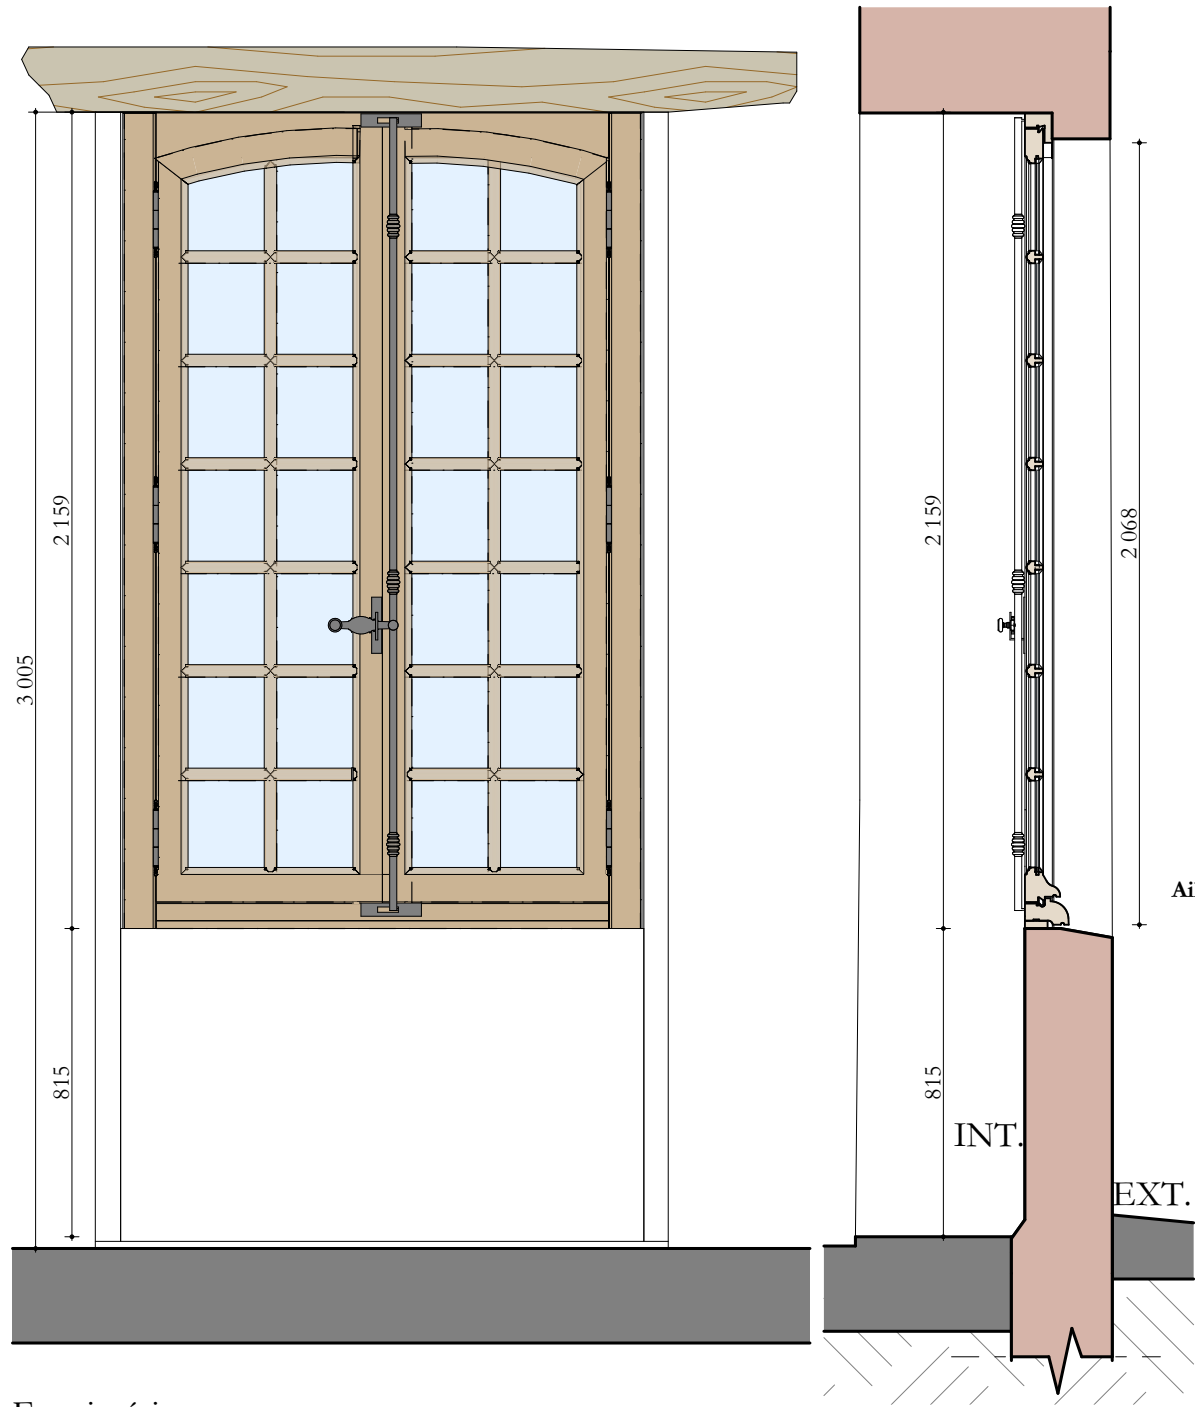
Face extérieure

EXT. INT. Vue en plan

Face intérieure

Coupe

- Généralités :
- Façon de menuiserie type XVII<sup>e</sup> siècle.
  - Menuiserie de chêne massif, non lamellé, qualité menuiserie.
  - Châssis à deux vantaux ouvrants à la française.
  - Petits bois massifs moulurés d'un tore à profil segmentaire accosté de deux baguettes dont les intersections sont raccordées à l'onglet.
  - Double vitrage mince (11mm) - y compris drainage en partie basse : 22.1 Monastic / Warm Edge 4 mm Noir + Krypton / Climaguard Premium 3 mm
  - Intégration de chambres de décompression et joints d'étanchéité.
  - Traitement avec sous-couche anti-remontée tannique.
  - Menuiserie pré-peinte en atelier + couche de finition après pose - selon prescriptions particulières.
  - Serrurerie en fer pur forgé à la main.

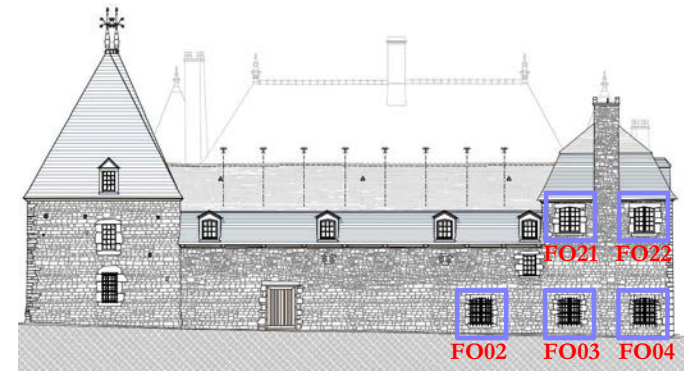
Aile ouest - façade ouest - côté jardin - repérage des menuiseries de type 1

- Liste des menuiseries concernées :
- Menuiseries à 20 carreaux : FE21 - FE22 - FO02 - FO03 - FO04  
FO21 - FO22
- Menuiserie à 24 carreaux : FE05
- Menuiseries à 28 carreaux : FE11 - FS11 - FE02 - FE03 - FE04

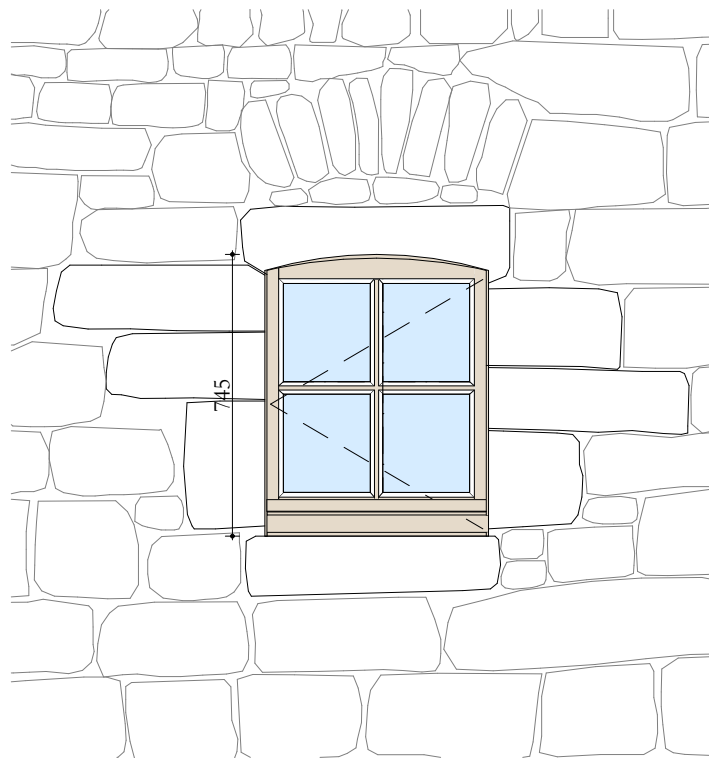
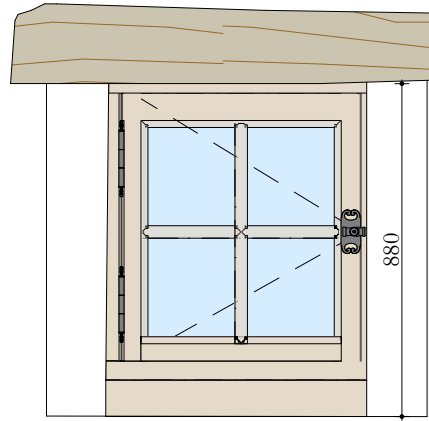
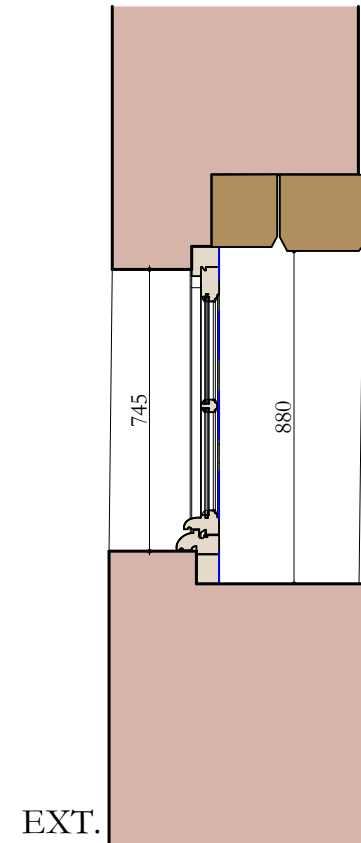
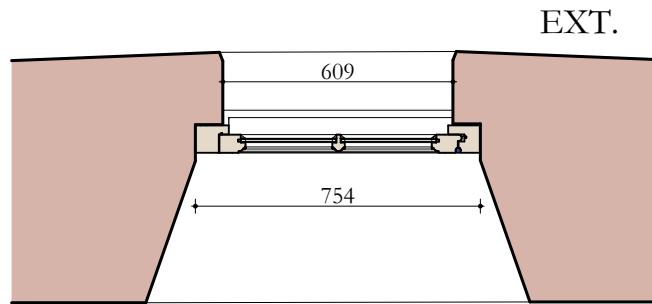
**PROJET**  
**AILE OUEST**  
**MENUISERIES TYPE 2**

Face extérieure

Face intérieure

EXT.  
Coupe

- Généralités :
- Façon de menuiserie type XVII<sup>e</sup> siècle.
  - Menuiserie de chêne massif, non lamellé, qualité menuiserie.
  - Châssis à 1 vantail ouvrant à la française.
  - Petits bois massifs moulurés d'un tore à profil segmentaire accosté de deux baguettes dont les intersections sont raccordées à l'onglet.
  - Double vitrage mince (11mm) - y compris drainage en partie basse : 22.1 Monastic / Warm Edge 4 mm Noir + Krypton / Climaguard Premium 3 mm
  - Intégration de chambres de décompression et joints d'étanchéité.
  - Traitement avec sous-couche anti-remontée tannique.
  - Menuiserie pré-peinte en atelier + couche de finition après pose - selon prescriptions particulières.
  - Serrurerie en fer pur forgé à la main.

Vue en plan

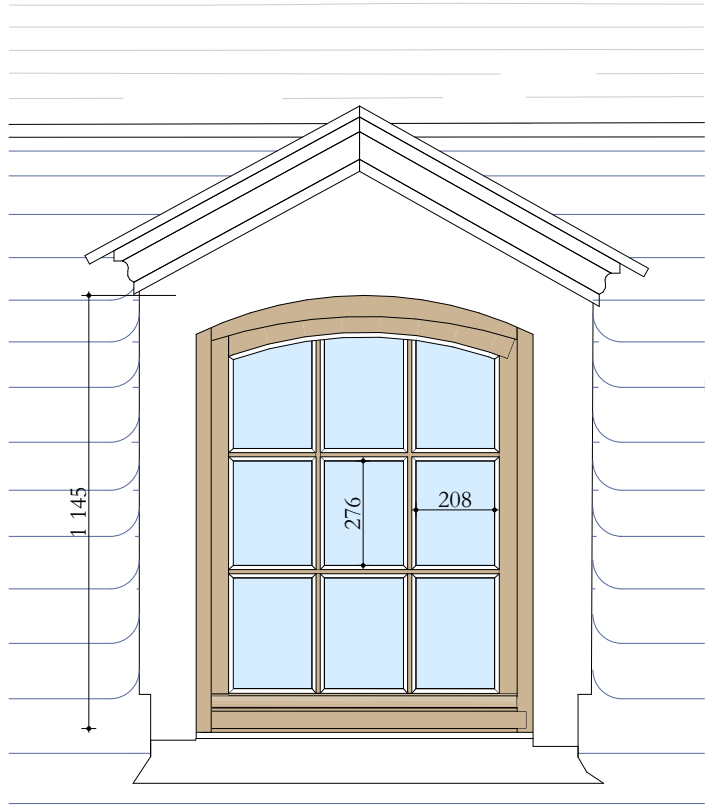
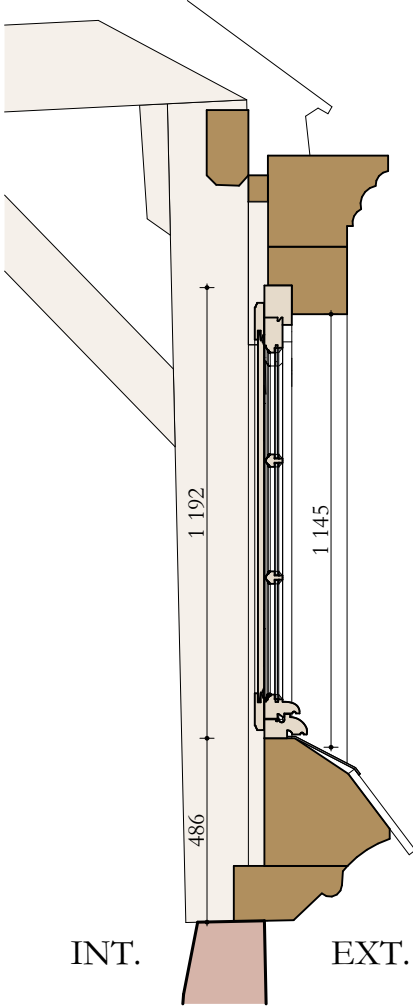
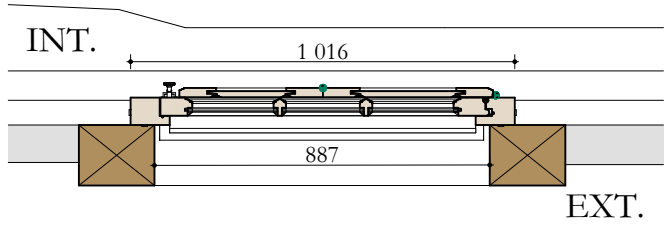
Face extérieure

Face intérieure  
Volet gauche ouvert et volet droit déposé

Face intérieure  
Volets fermés

Coupe

Vue en plan

- Dépose des petits bois recoupés actuellement en 4 grands carreaux.
  - Pose de petits bois recoupés pour diviser le vantail en 9 carreaux.
  - Remplacement de la quincaillerie par une ferronnerie composée d'un verrou à queue et d'une targe.

- Création des lucarnes LO21-LO22-LO23-LO24 :
- Façon de menuiserie type XVII<sup>e</sup> siècle.
  - Menuiserie de chêne massif, non lamellé, qualité menuiserie.

- Châssis à un vantail ouvrant à la française.
  - Petits bois massifs moulurés d'un tore à profil segmentaire accosté de deux baguettes dont les intersections sont raccordées à l'onglet.

- Double vitrage mince (11mm) - y compris drainage en partie basse : 22.1 Monastic / Warm Edge 4 mm Noir + Krypton / Climaguard Premium 3 mm
  - Intégration de chambres de décompression et joints d'étanchéité.

Les lucarnes LE21, LE22, LE23, LE24, LO21, LO22, LO23, LO24 et LE25 redonnent une échelle plus juste aux parties hautes des façades.

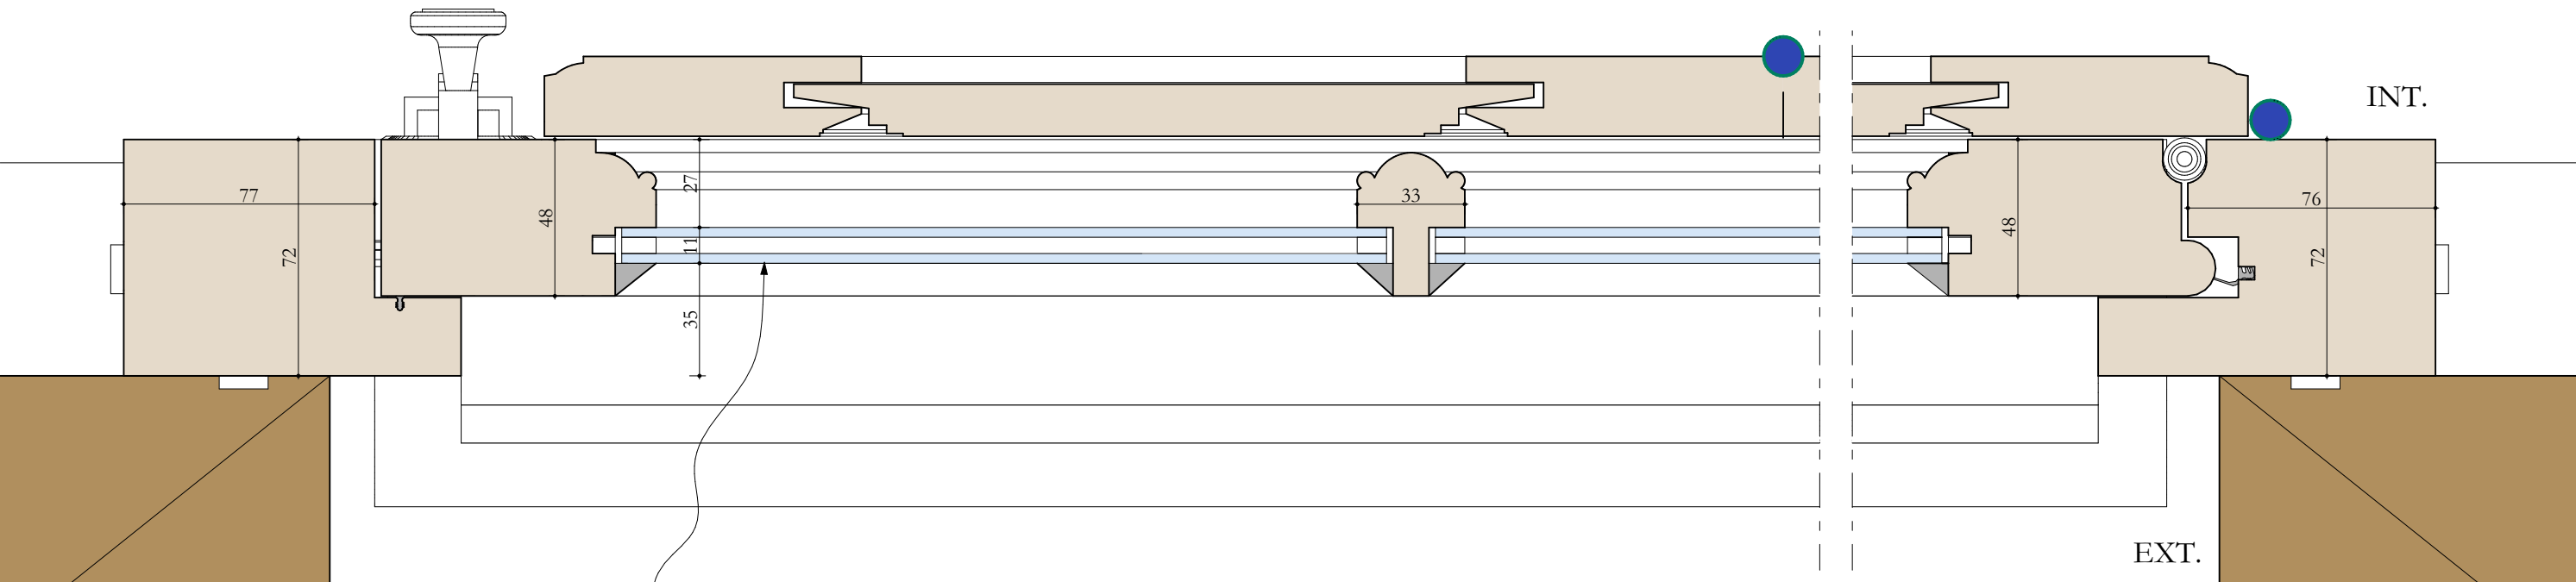
Vitrage :  
22.1 Monastic / Warm Edge 4 mm Noir + Krypton / Climaguard Premium 3 mm

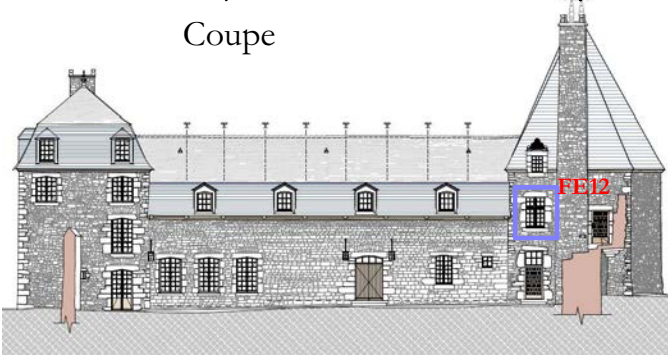
Aile ouest - façade est - côté cour - repérage des menuiseries de type 4

Menuiserie concernée : FE12

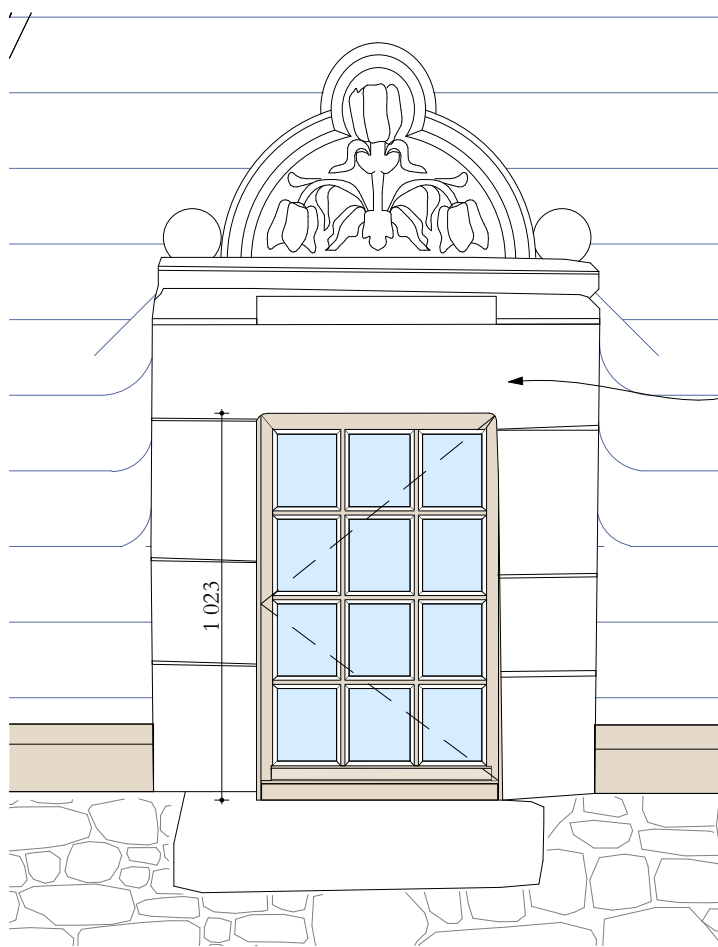
Face extérieure

- Généralités :**
- Façon de menuiserie type XVII<sup>e</sup> siècle.
  - Menuiserie de chêne massif, non lamellé, qualité menuiserie.
  - Châssis à un vantail ouvrant à la française.
  - Petits bois massifs moulurés d'un tore à profil segmentaire accosté de deux baguettes dont les intersections sont raccordées à l'onglet.
  - Double vitrage mince (11mm) - y compris drainage en partie basse : 22.1 Monastic / Warm Edge 4 mm Noir + Krypton / Climaguard Premium 3 mm
  - Intégration de chambres de décompression et joints d'étanchéité.
  - Traitement avec sous-couche anti-remontée tannique.
  - Menuiserie pré-peinte en atelier + couche de finition après pose - selon prescriptions particulières.
  - Serrurerie en fer pur forgé à la main.

Ajout d'un linteau en granit sous le fronton (restitution logique constructive).  
Modification de la trame vitrée : passer de 15 à 12 carreaux.

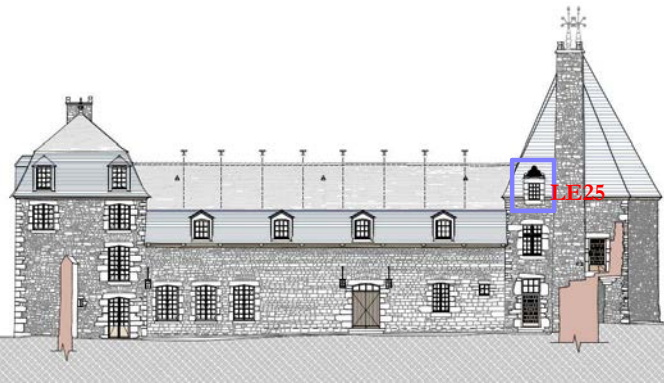
Aile ouest - façade est - côté cour - repérage des menuiseries de type 5

Menuiserie concernée : LE25

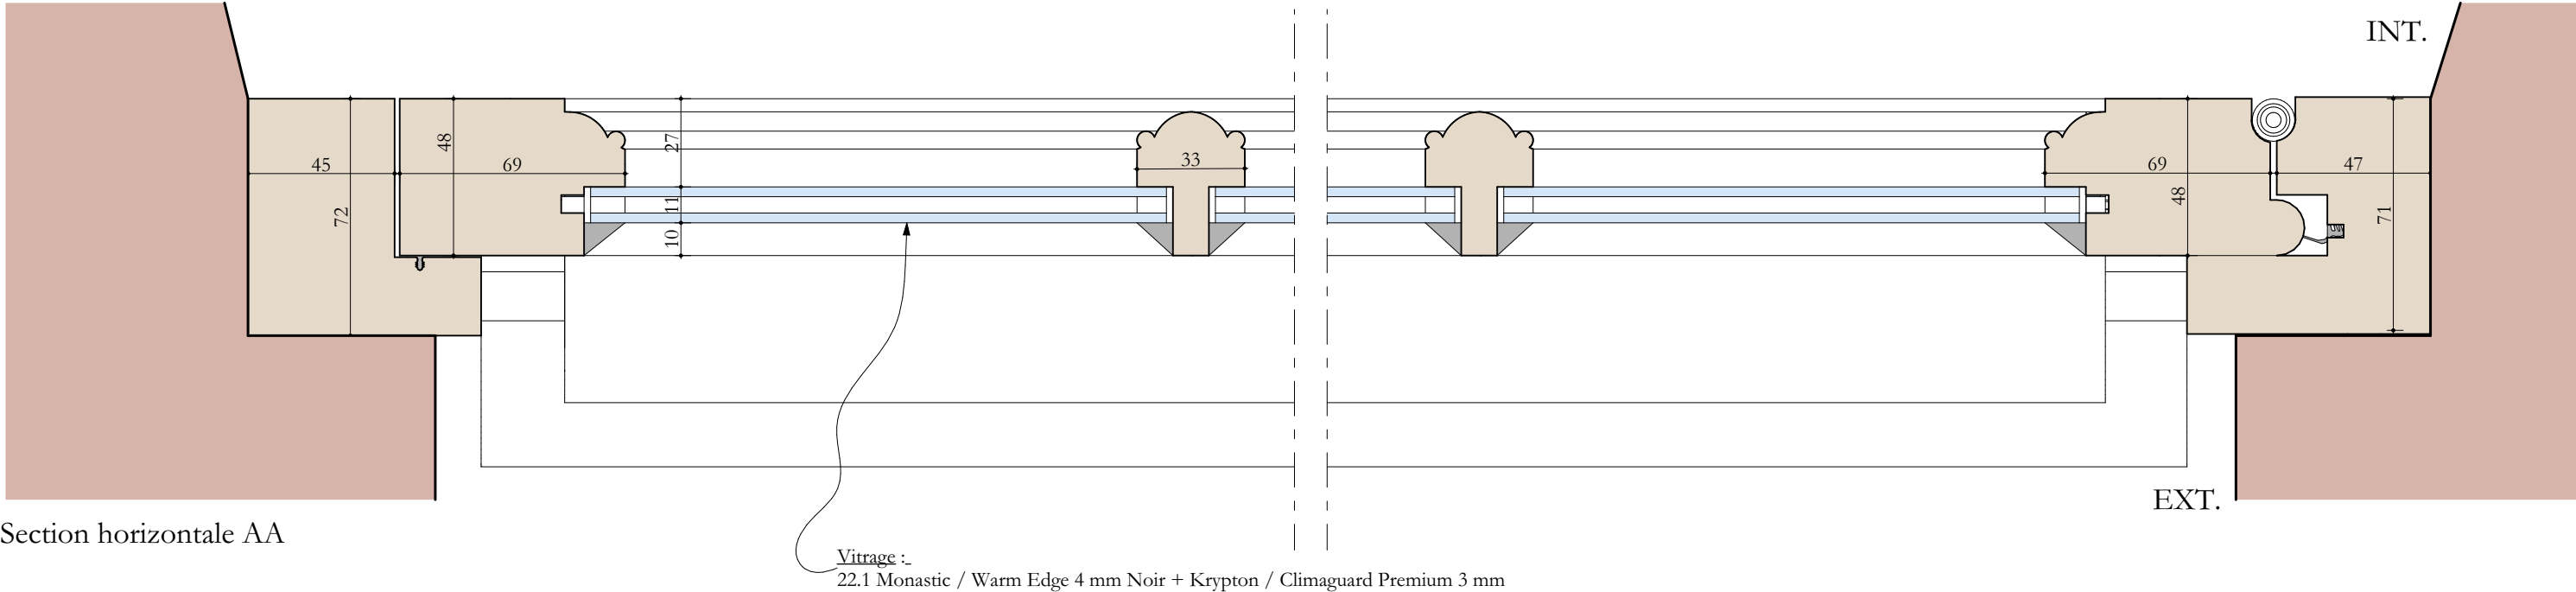
Section horizontale AA

Vitrage :  
22.1 Monastic / Warm Edge 4 mm Noir + Krypton / Climaguard Premium 3 mm

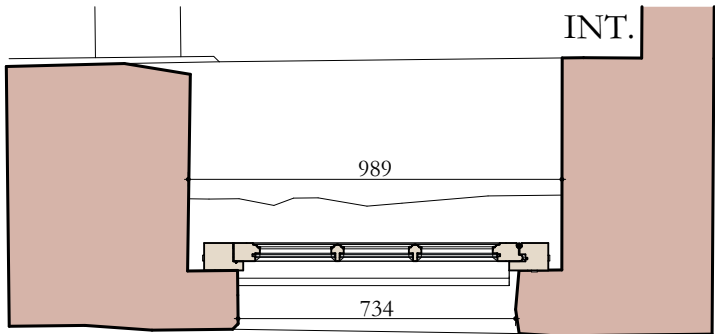
Vue en plan

Liste des menuiseries concernées :  
Menuiseries à 12 carreaux : LO25 - FO12

Menuiserie à 15 carreaux : FO11 - FO01

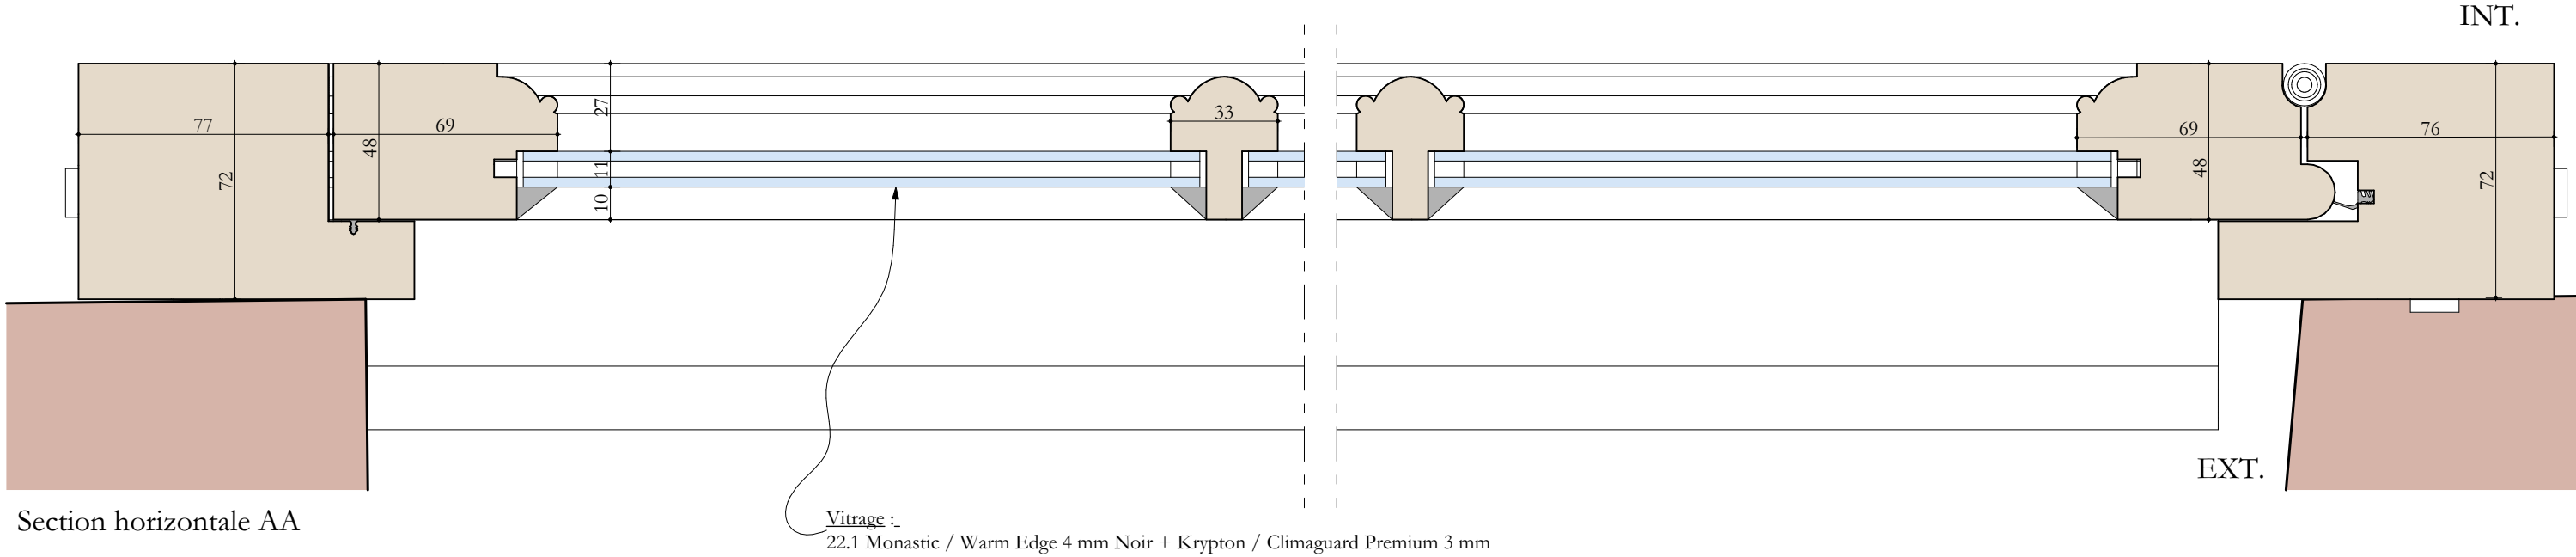
Section horizontale AA

Vitrage :  
22.1 Monastic / Warm Edge 4 mm Noir + Krypton / Climaguard Premium 3 mm

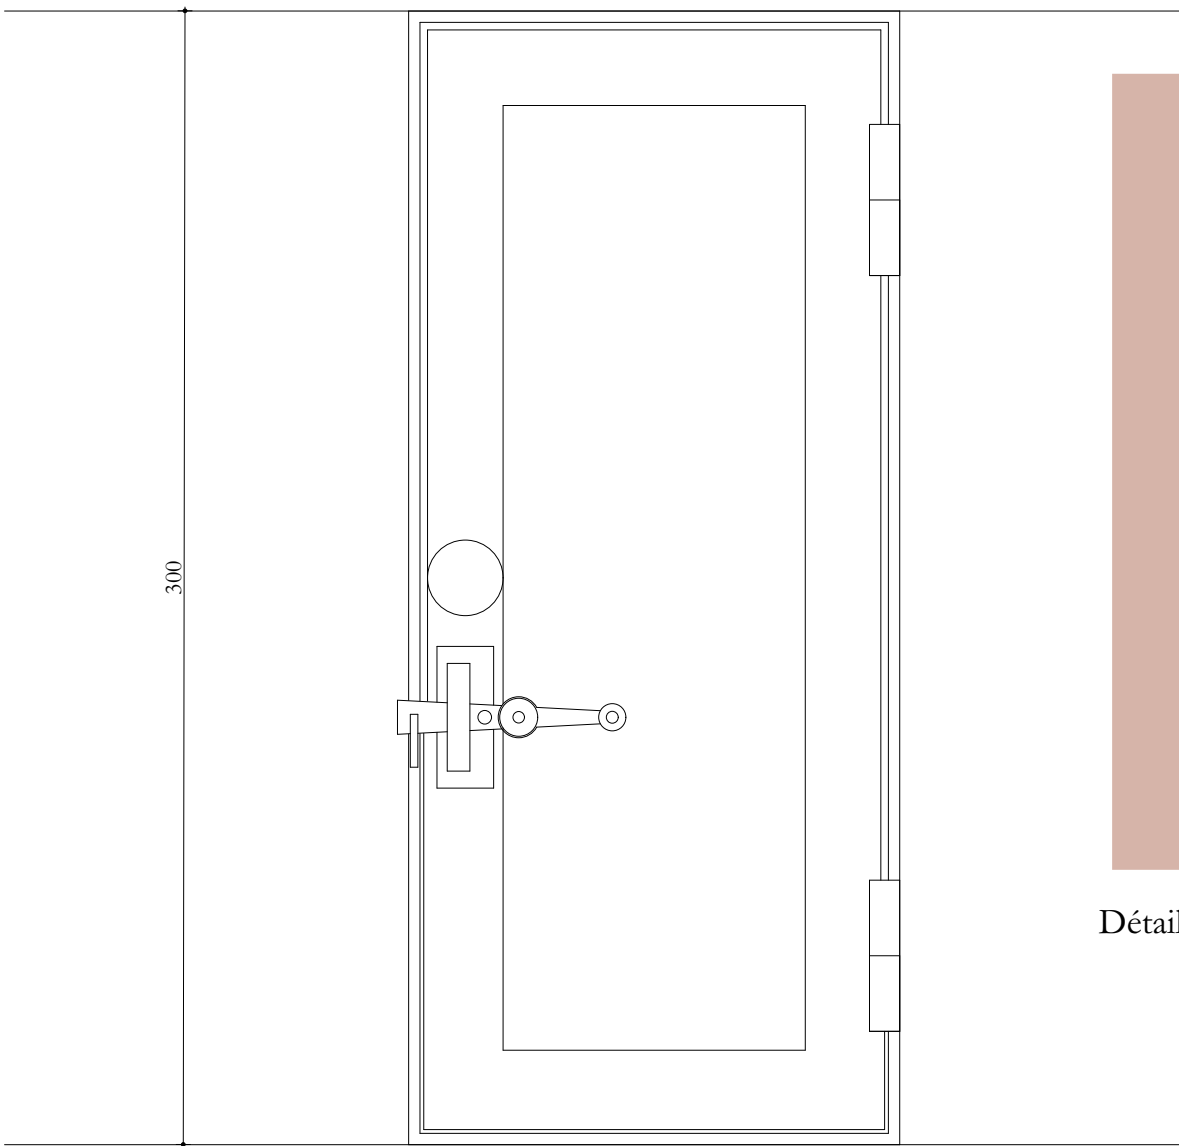
Face intérieure

- . Châssis laiton ou inox patiné ouvrant et dégondable.
- . Dormant réalisé par cornière assemblée ou soudée.
- . Ouvrant avec profilé en U assemblé pour support de vitrage
- . Paumelles vissées ou soudées.
- . Fermeture par verrou à ressort et bouton de tirage simple.
- . Etanchéité à l'air par joint souple aux quatre faces.
- . Verre feuilleté 33.2 ultraclair posé à bain de mastic compatible.
- . Fixation par vis inox tête fraisée invisible et cales inertes.
