La présente demande d'autorisation de travaux porte sur la restauration, le remplacement ou la reconstitution de menuiseries extérieures du manoir de la Chaslerie, situé 3490 route de Lonlay, La Haute-Chapelle, 61700 Domfront-en-Poiraie.

Le projet concerne principalement l'aile ouest du quadrilatère sur cour, comprenant le pavillon Louis XIII, les anciennes écuries et le pavillon du colombier. Il porte également sur le portail d'entrée de la cour, la porte nord de la cour et la porte ouest de la chapelle.

## **MH101 - MH102 - MH105 : RAPPORT ET DESCRIPTION DETAILLES**

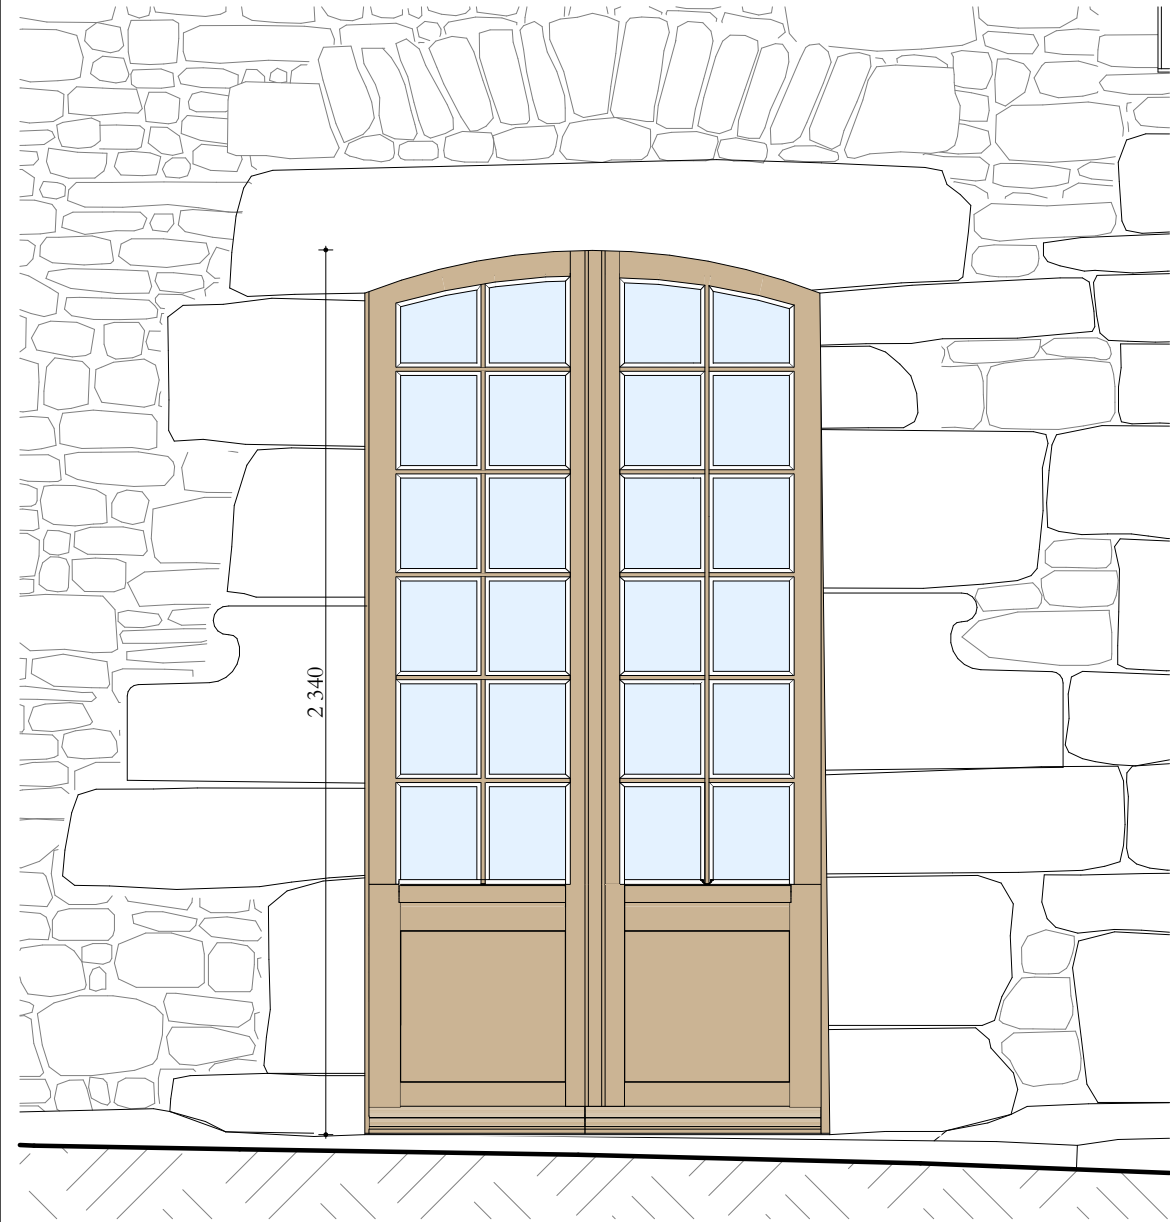
Face extérieure

- Généralités :
- Façon de menuiserie type XVII<sup>e</sup> siècle.
  - Menuiserie de chêne massif, non lamellé, qualité menuiserie.
  - Châssis à deux vantaux ouvrants à la française.
  - Petits bois massifs moulurés d'un tore à profil segmentaire accosté de deux baguettes dont les intersections sont raccordées à l'onglet.
  - Double vitrage mince (11mm) - y compris drainage en partie basse : 22.1 Monastic / Warm Edge 4 mm Noir + Krypton / Climaguard Premium 3 mm
  - Intégration de chambres de décompression et joints d'étanchéité.
  - Traitement avec sous-couche anti-remontée tannique.
  - Menuiserie pré-peinte en atelier + couche de finition après pose - selon prescriptions particulières.
  - Serrurerie en fer pur forgé à la main.

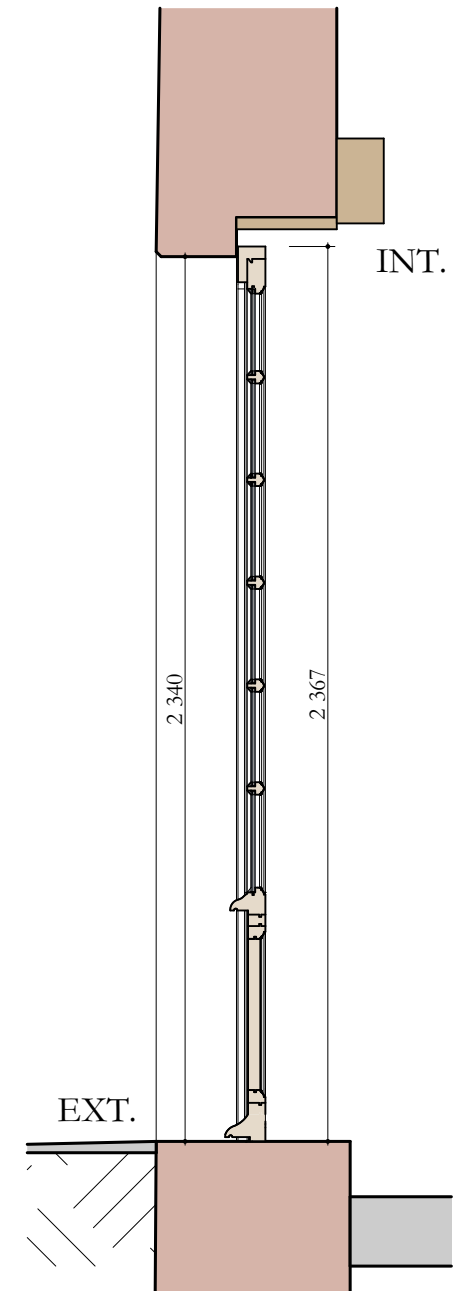
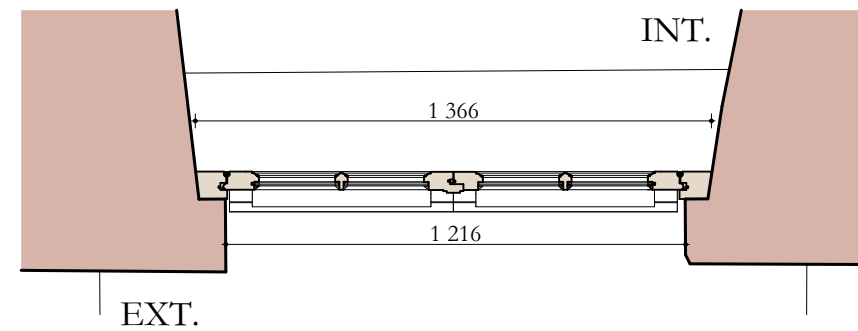
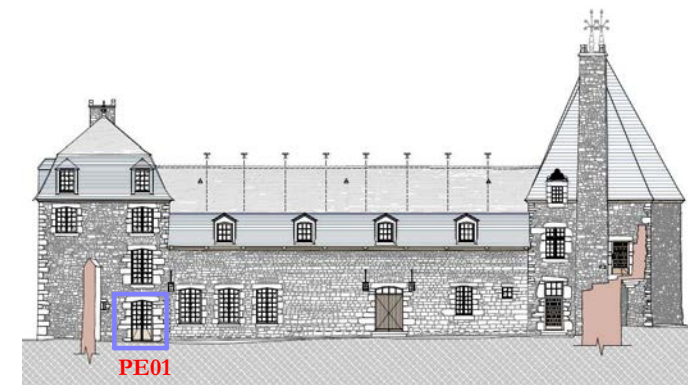
Face intérieure

Aile ouest - façade est - côté cour.

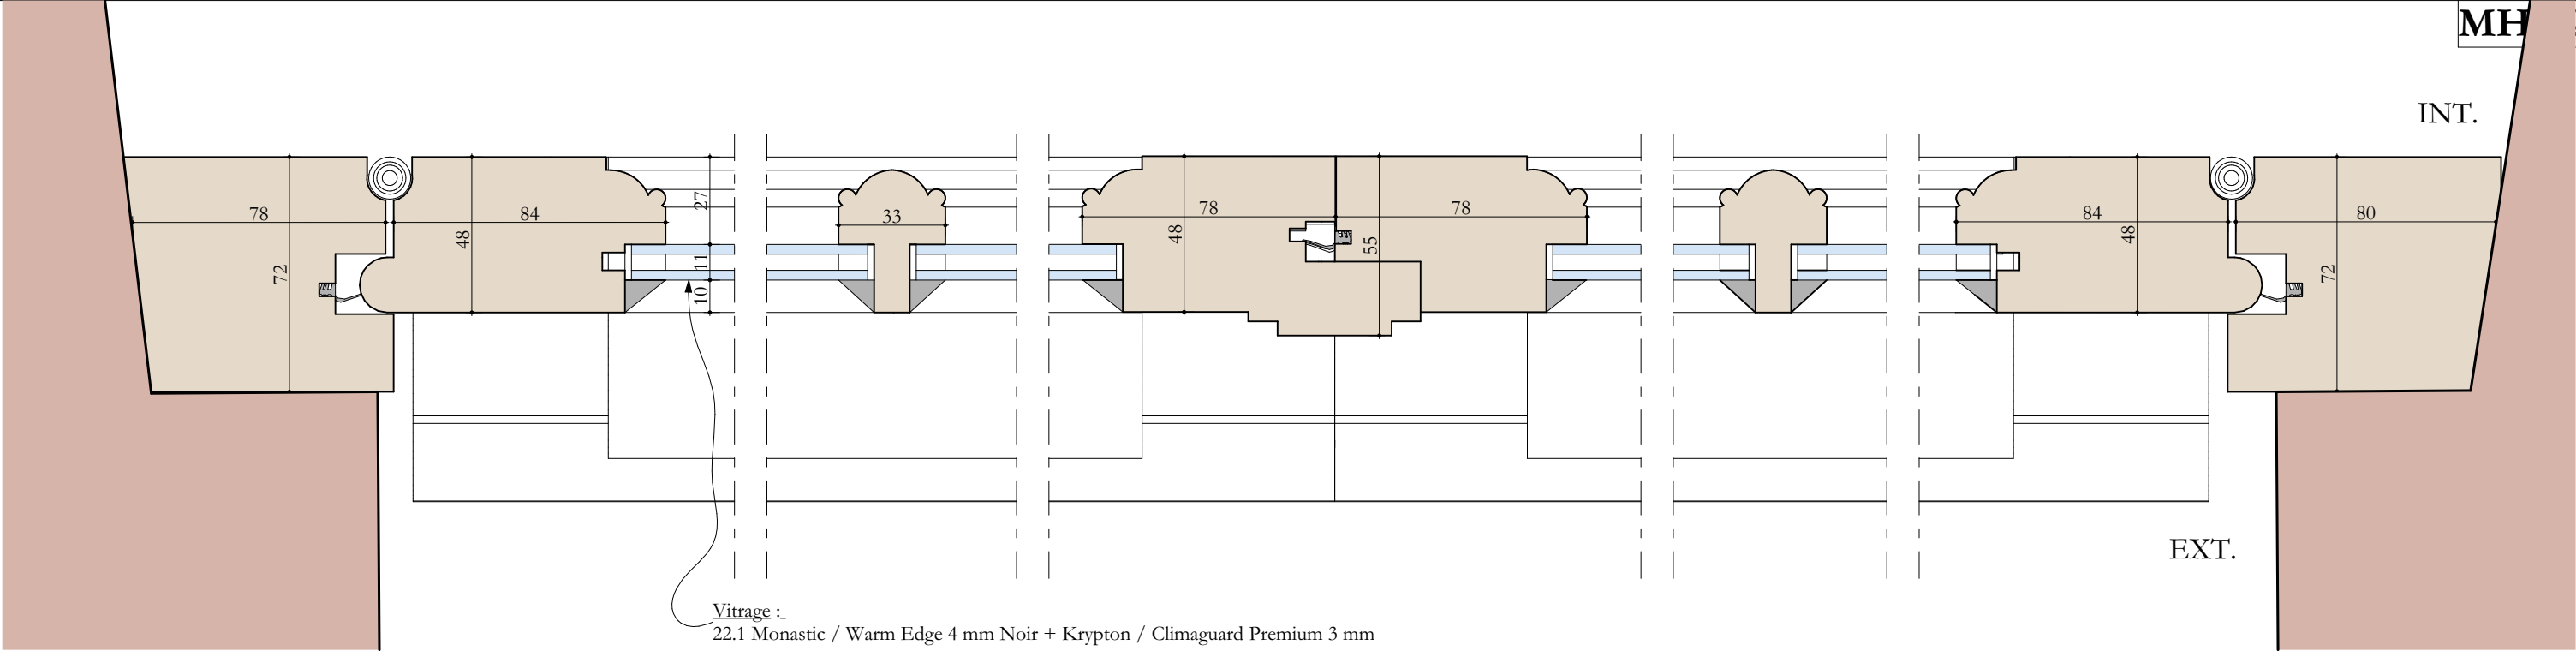
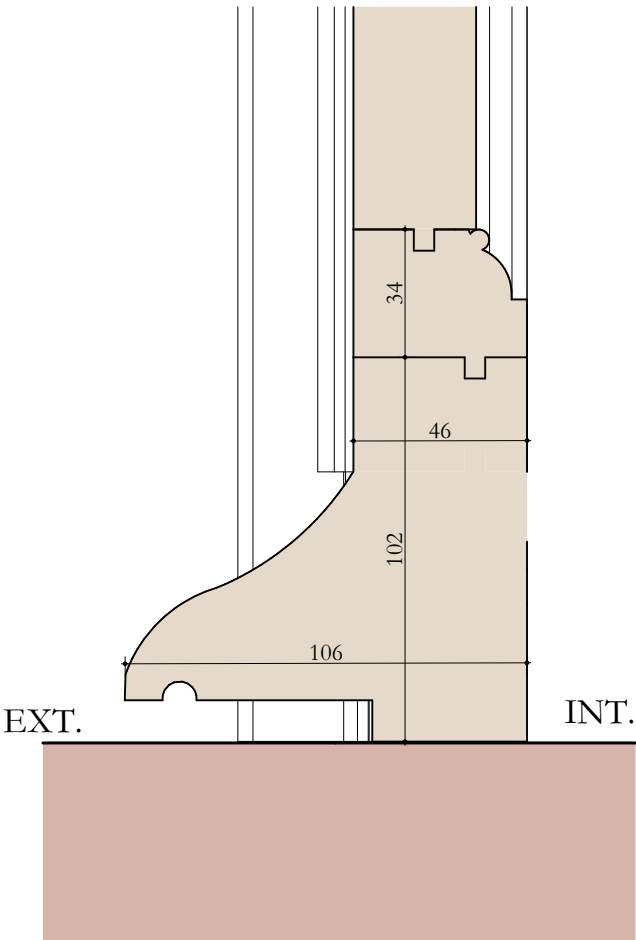
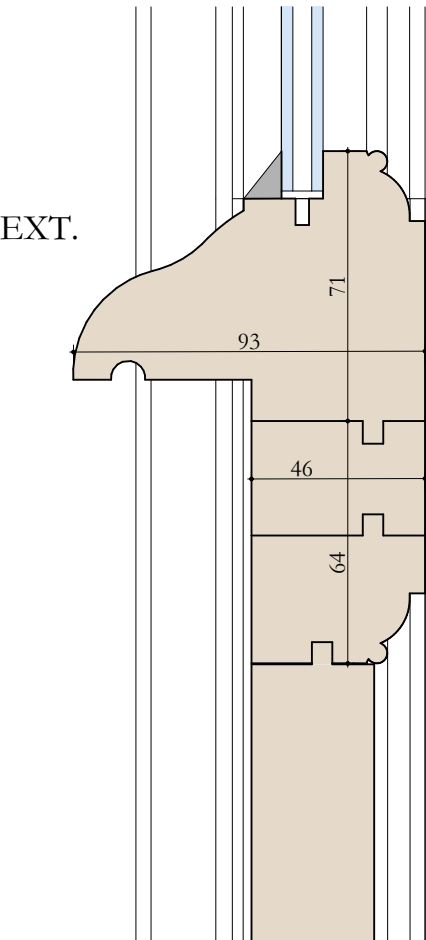
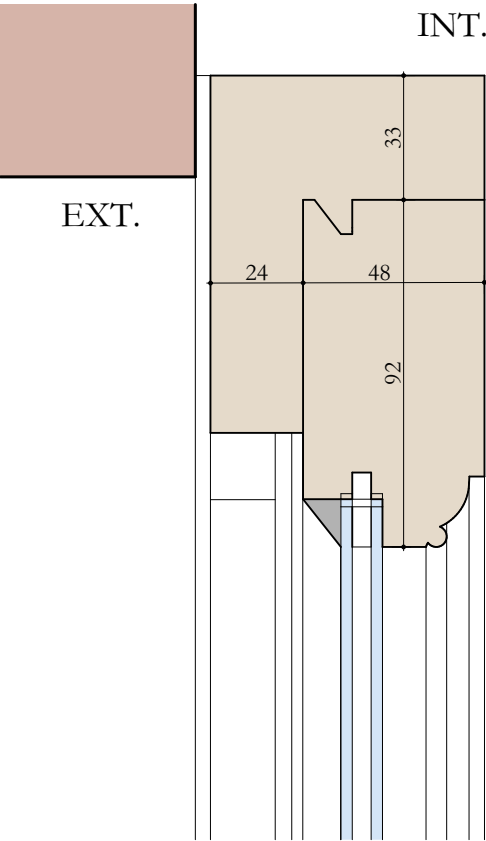
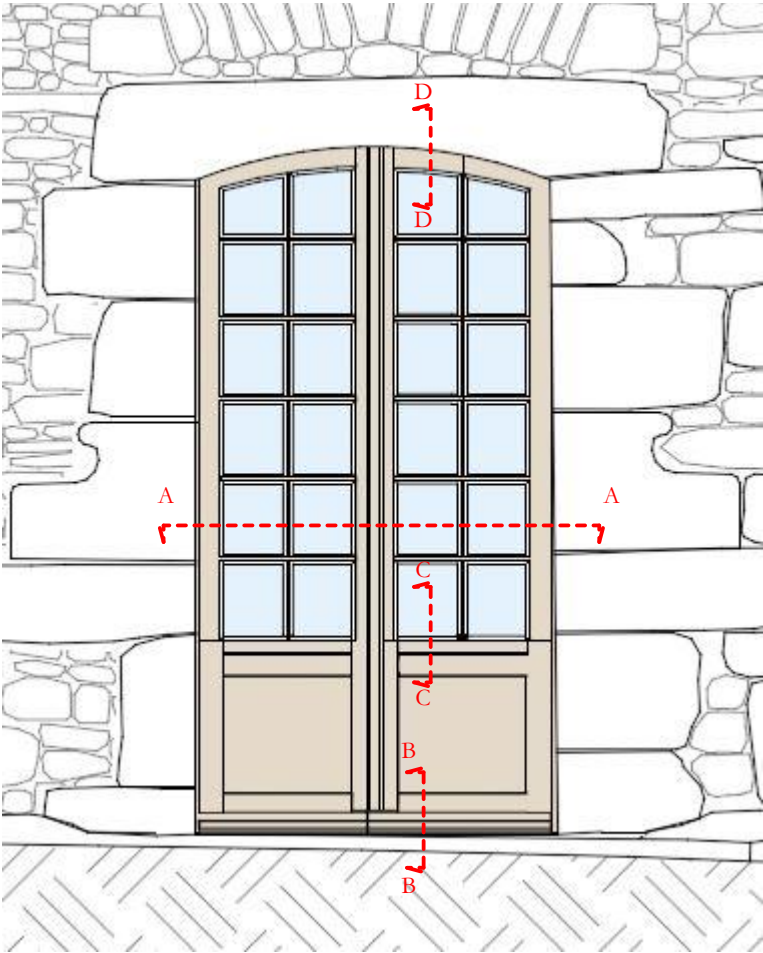
Section horizontale AA

Section verticale BB sur appui

Section verticale CC

Section verticale DD

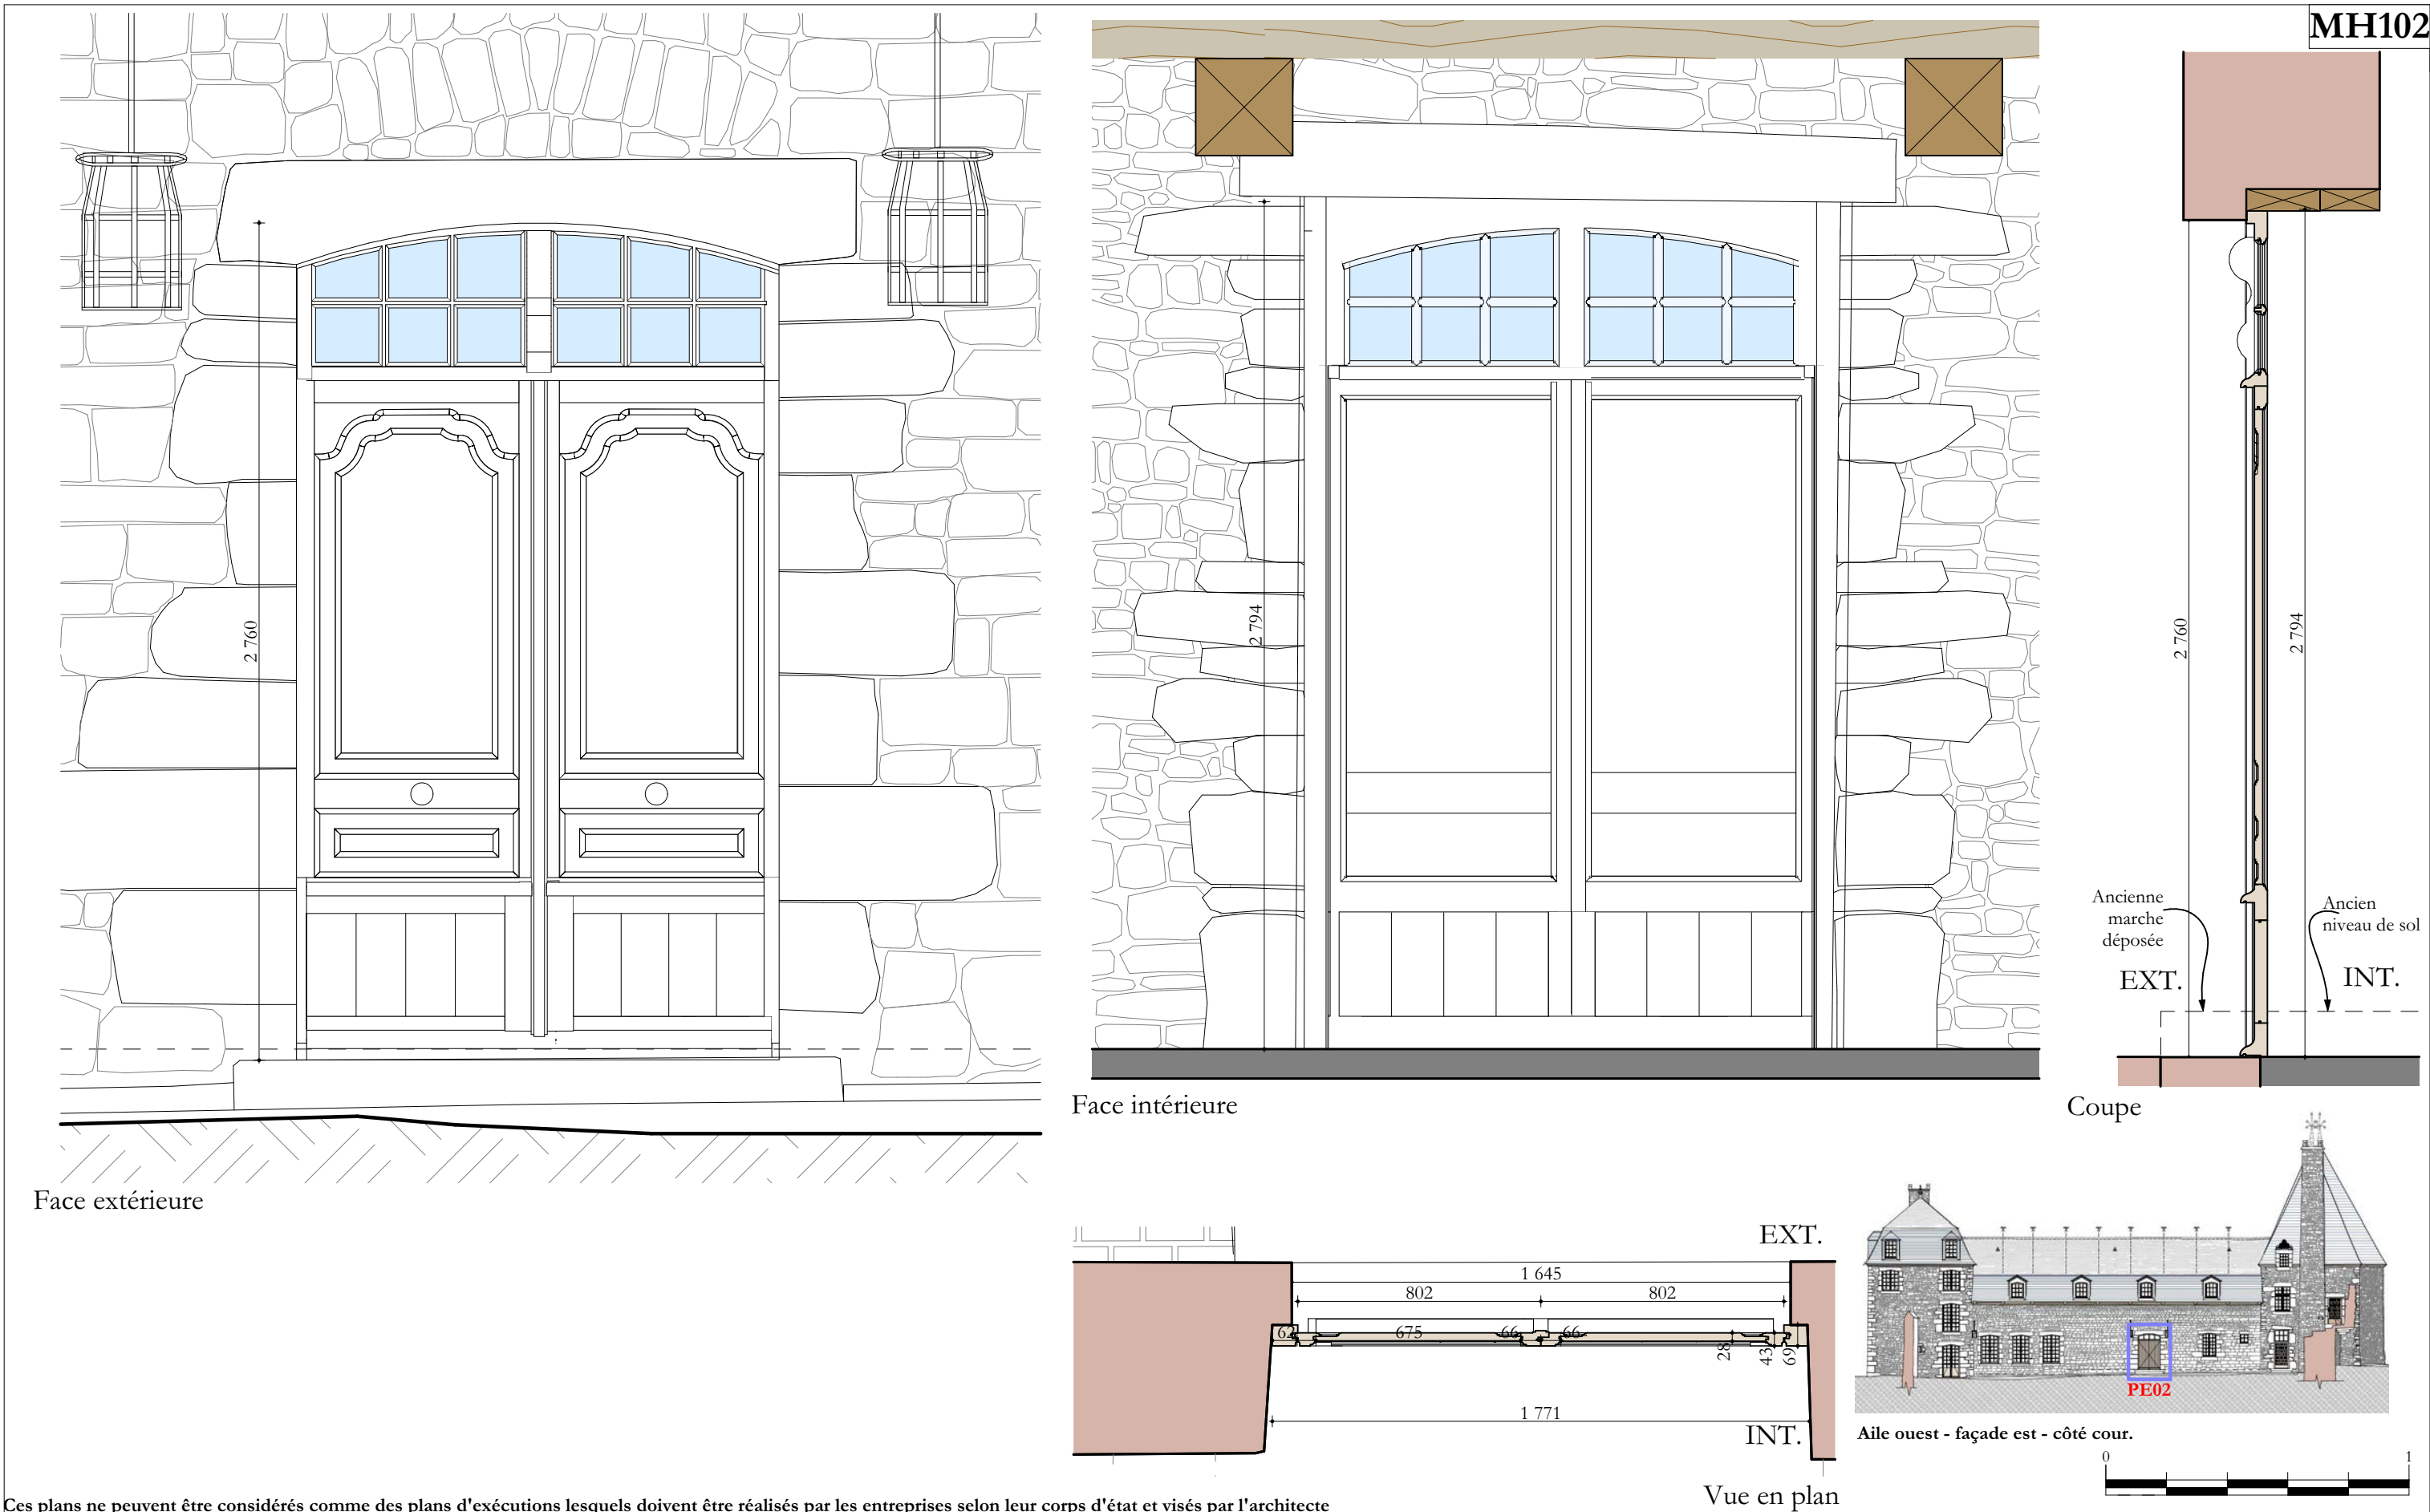
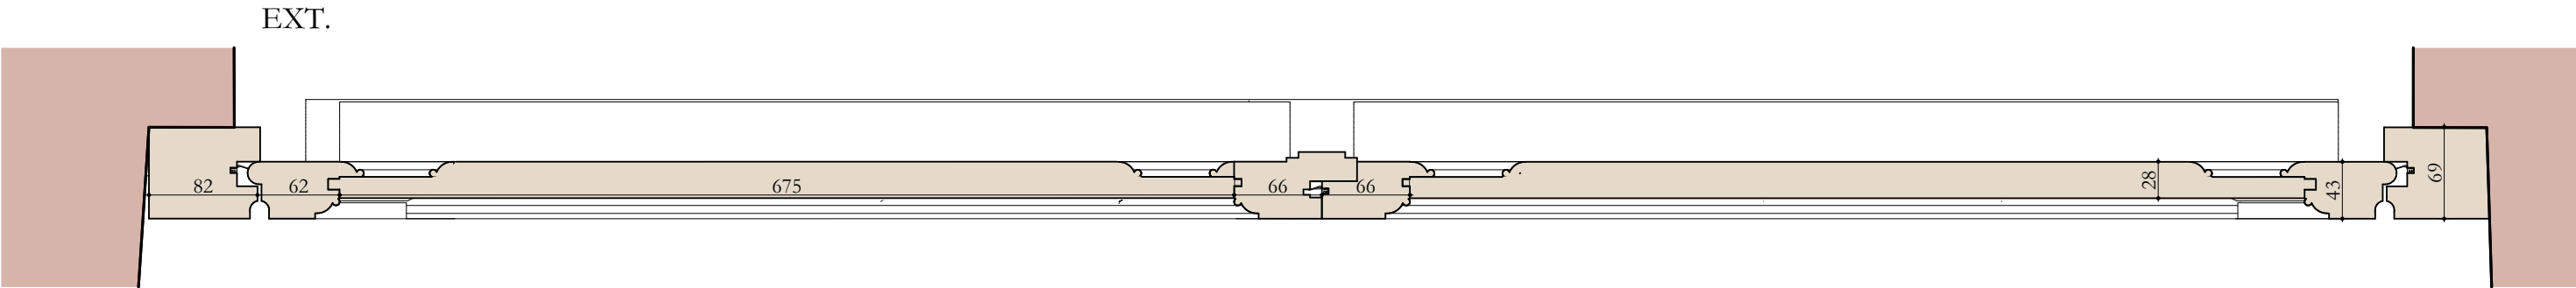
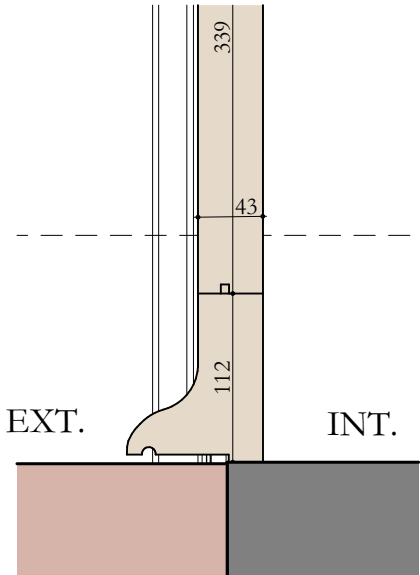
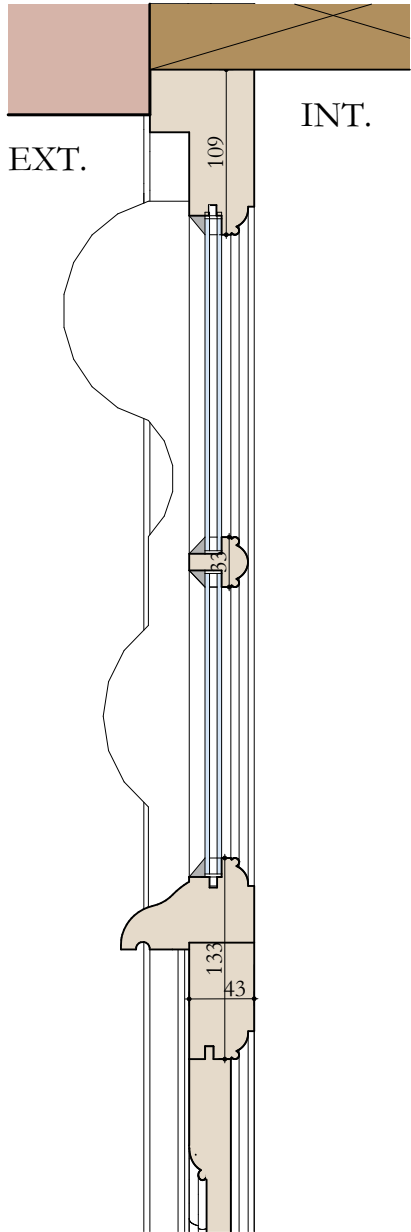
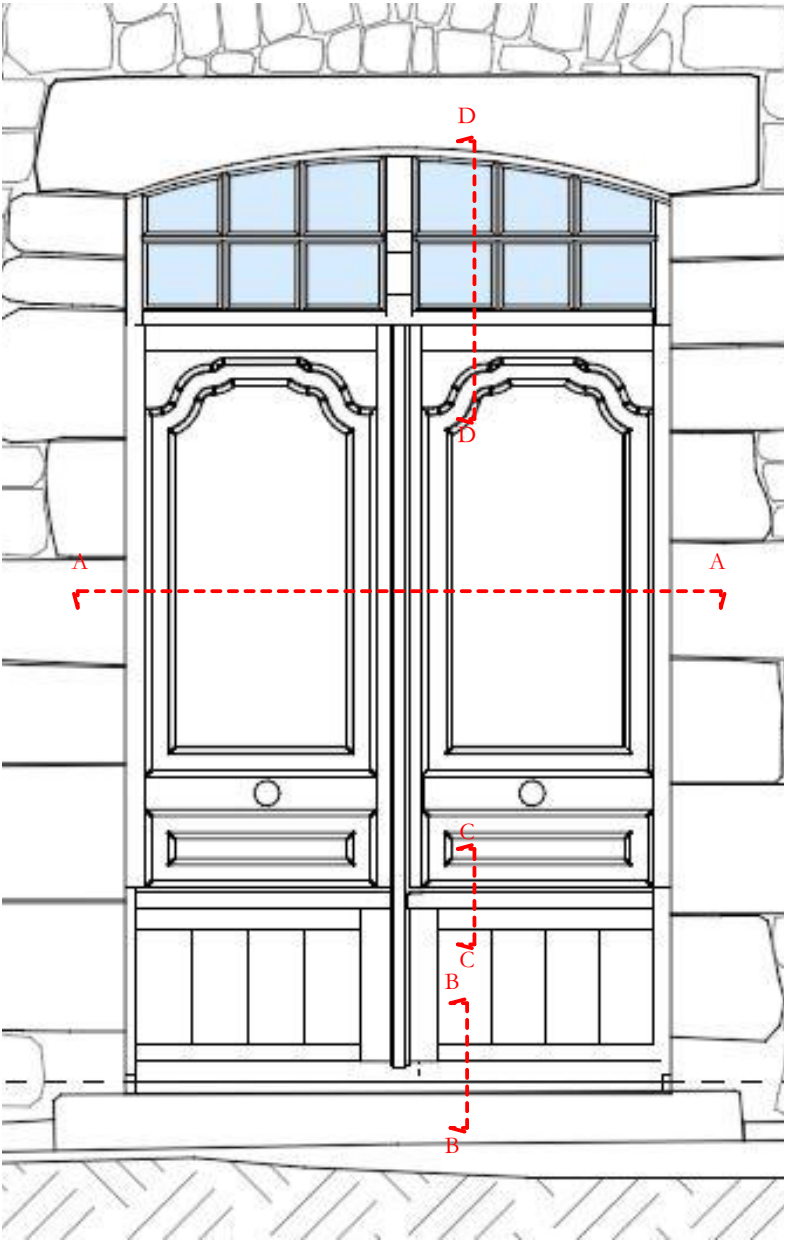
**PROJET**  
**AILE OUEST**  
**PORTE PO02 - Détail**

INT.  
Section horizontale AA

Section verticale BB

Section verticale CC

Section verticale DD

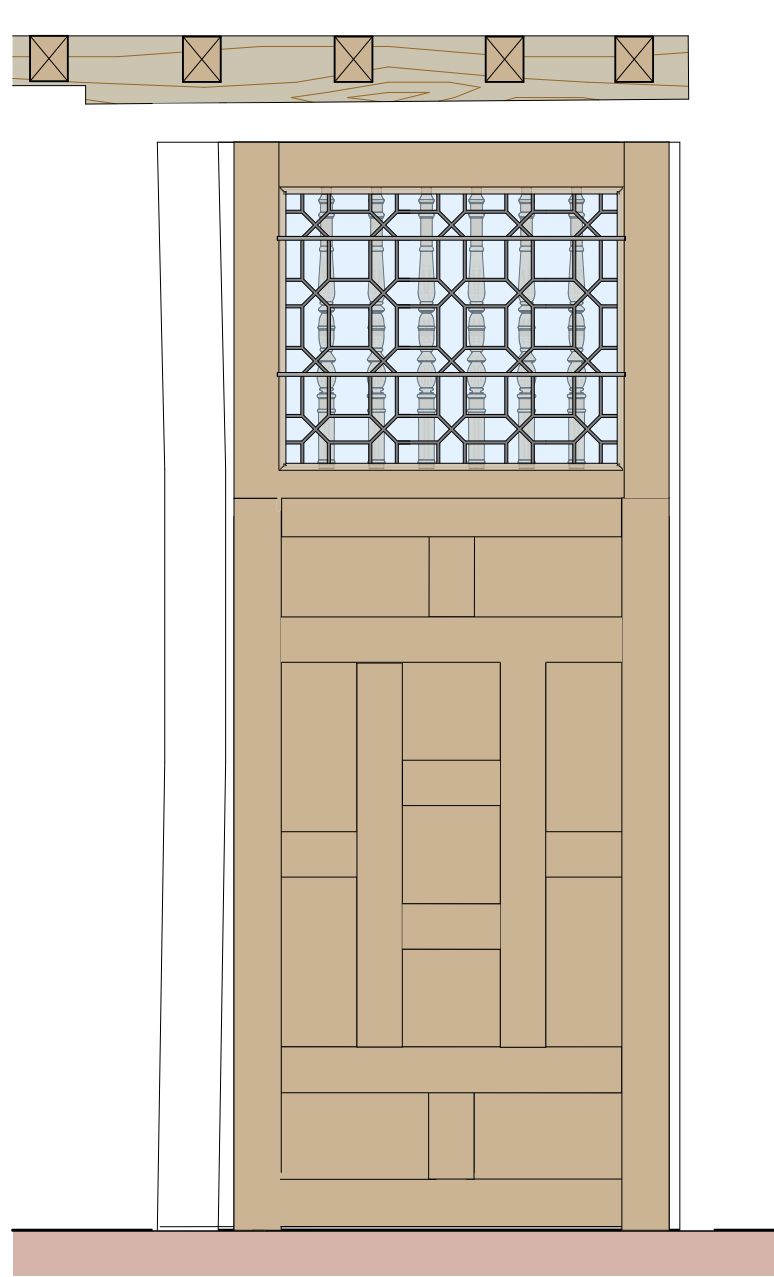
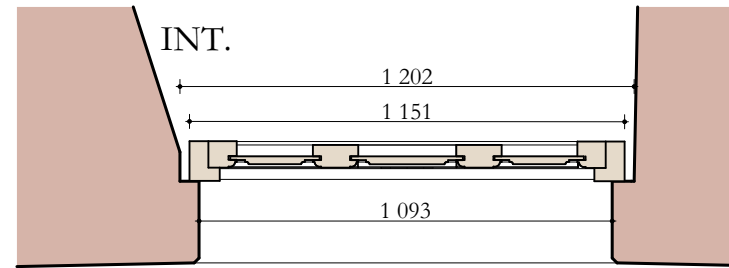
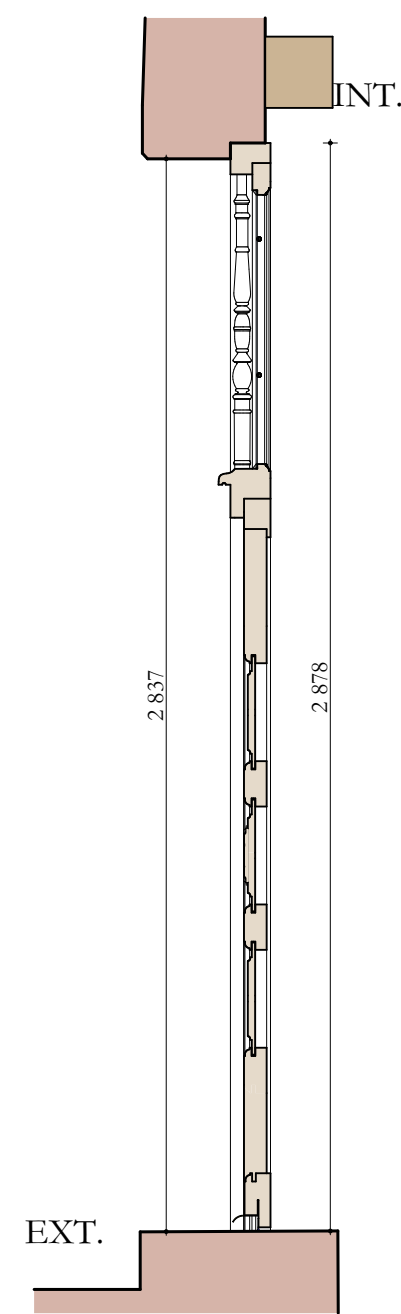
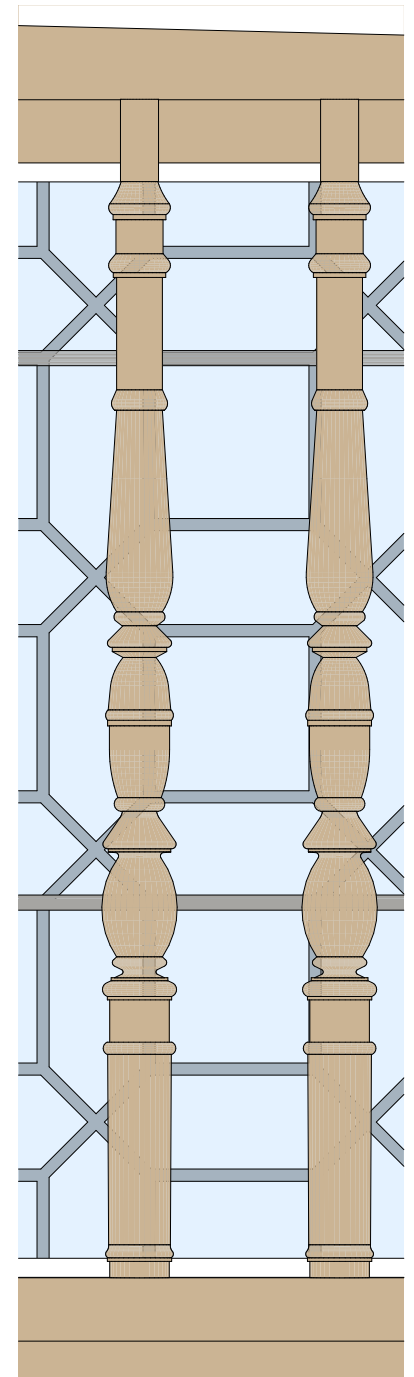
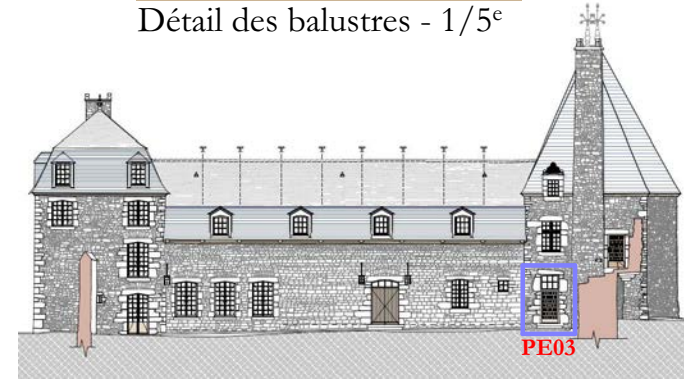
PROJET  
AILE OUEST  
PORTE PE03

Face extérieure

Généralités :

- Façon de menuiserie à panneaux et caissons style époque Louis XIII.
- Menuiserie en chêne massif, non lamellé, qualité menuiserie.
- Châssis à un vantail ouvrant vers l'intérieur.
- Assemblage par rainures et languettes.
- Imposte vitrée : vitrail avec motifs carrés et deux vergettes.
- Intégration de chambres de décompression et joints d'étanchéité.
- Traitement avec sous-couche anti-remontée tannique.
- Menuiserie pré-peinte en atelier + couche de finition après pose - selon prescriptions particulières.
- Serrurerie en fer pur forgé à la main.

Face intérieure

Vue en plan

Coupe

Détail des balustres - 1/5<sup>e</sup>

Aile ouest - façade est - côté cour.

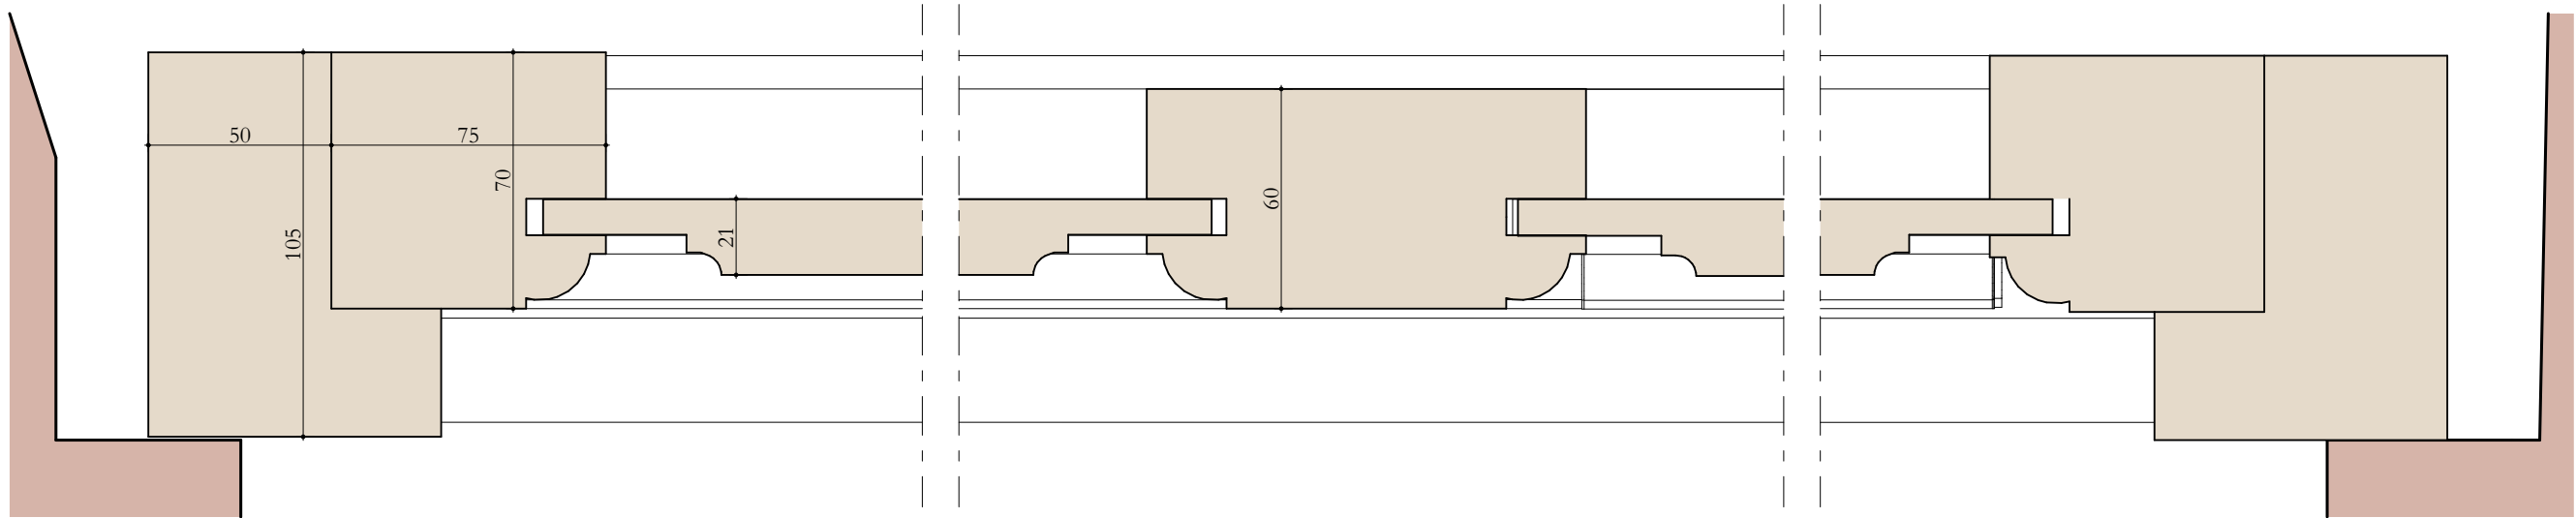
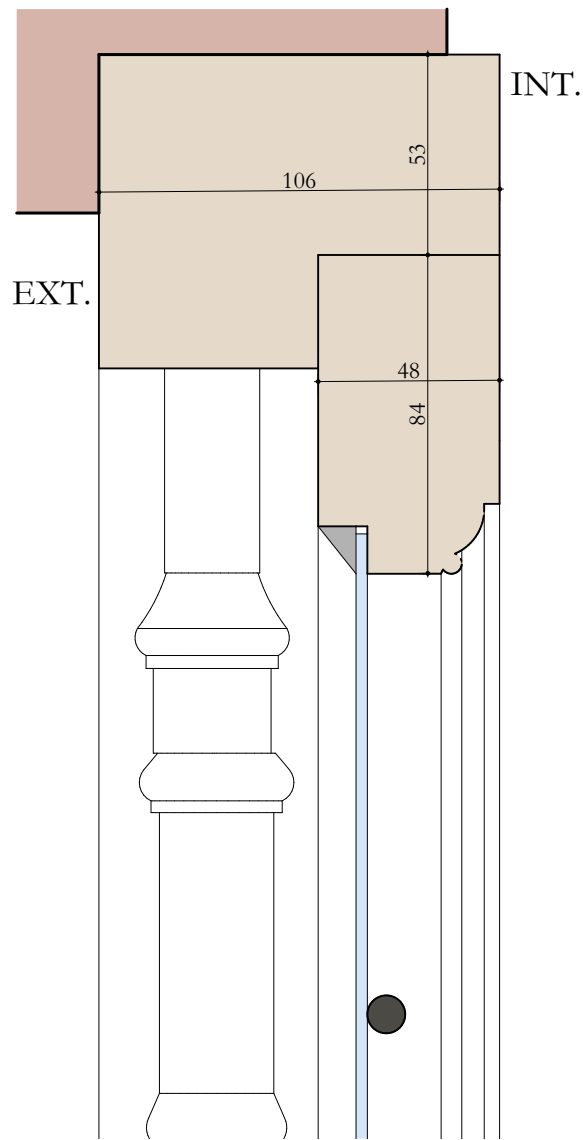
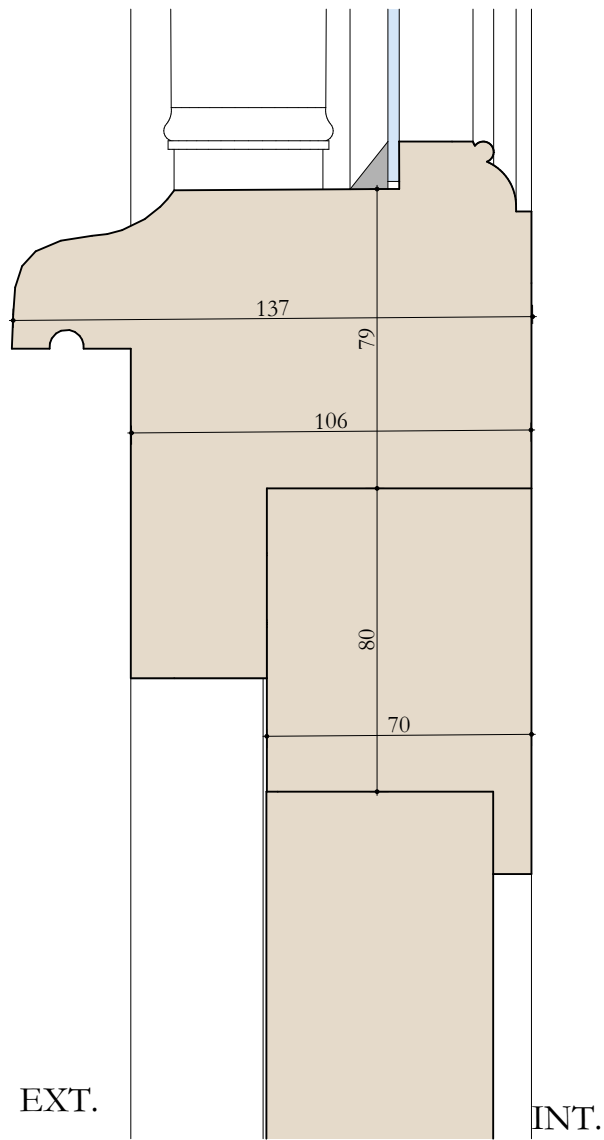
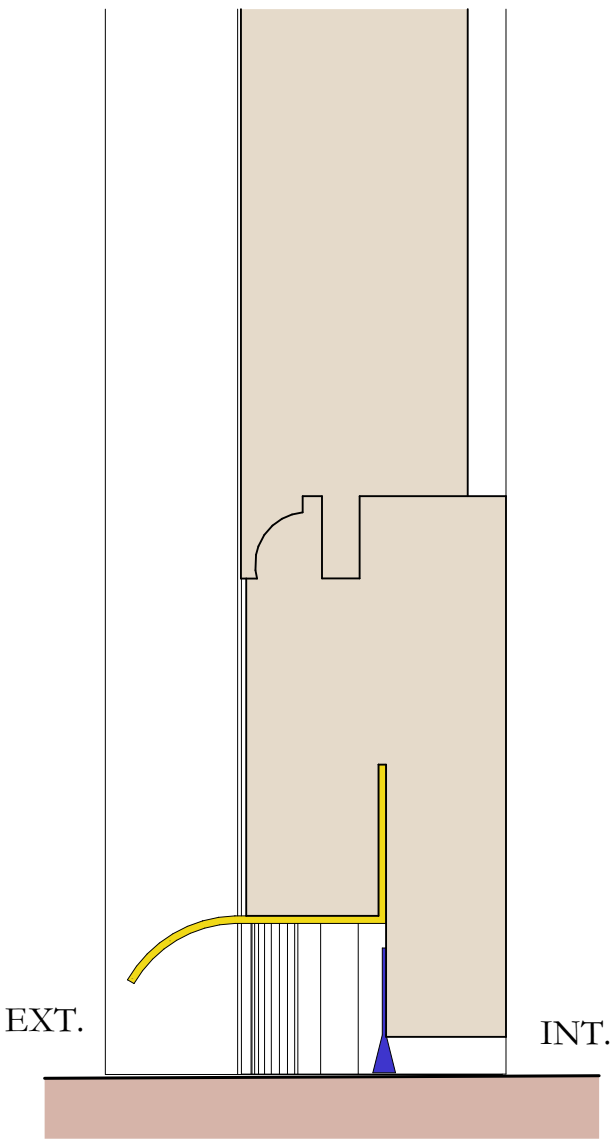
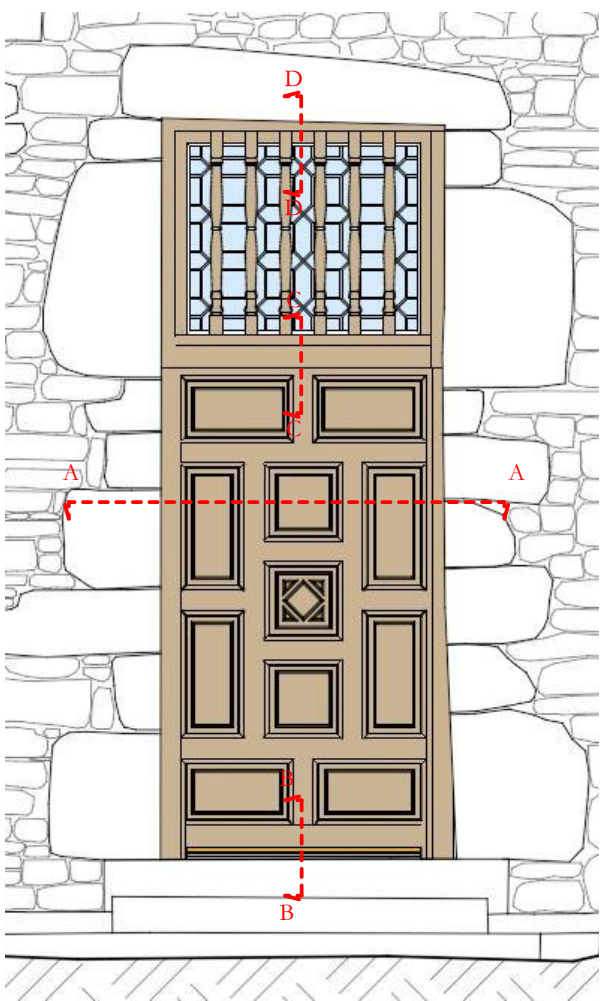
**PROJET**  
**AILE OUEST**  
PORTE PE03 - Détails

Section horizontale AA

Section verticale DD

Section verticale CC

Section verticale BB

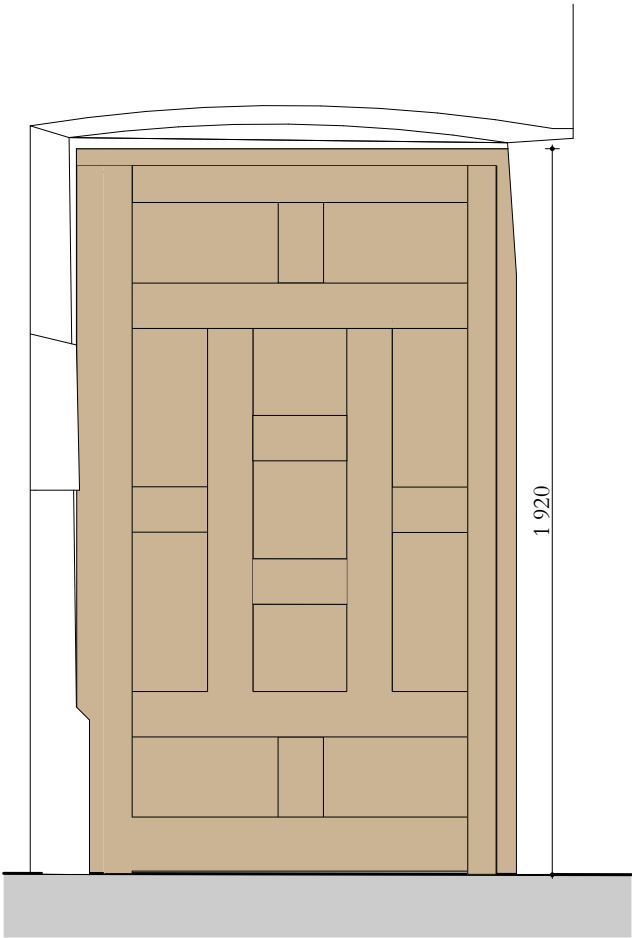
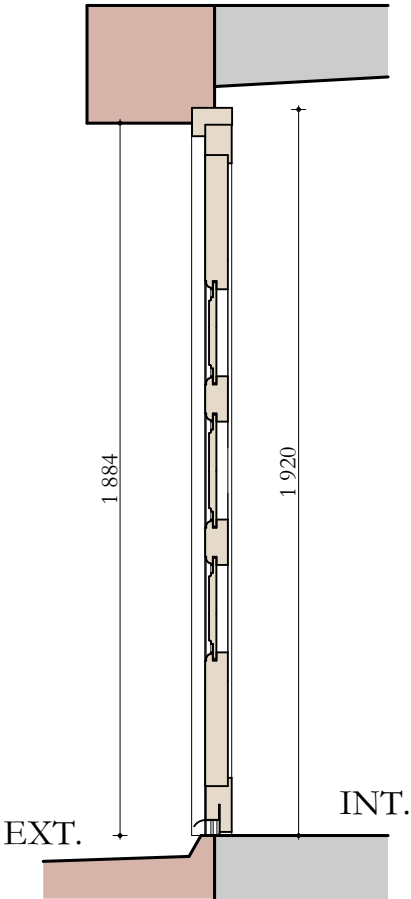
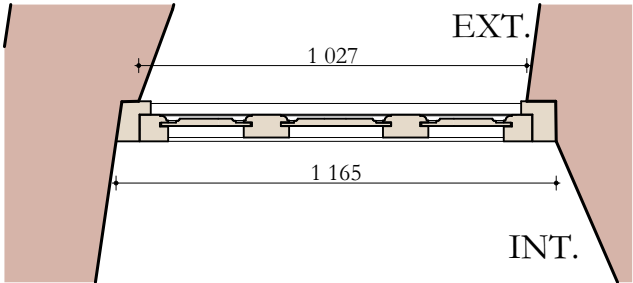
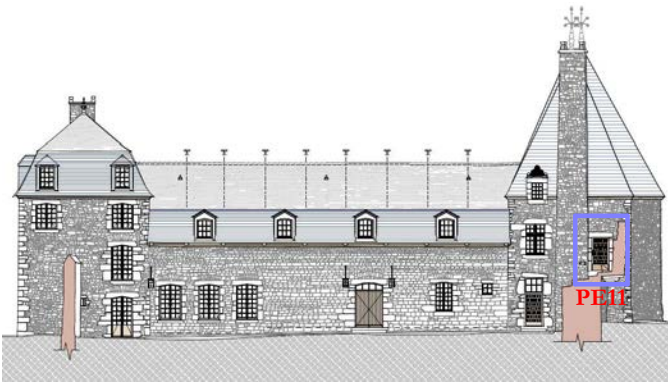
Face extérieure

Face intérieure

Coupe

Vue en plan

Aile ouest - façade est - côté cour.

Généralités :

- Façon de menuiserie à panneaux et caissons style époque Louis XIII.
- Menuiserie en chêne massif PEFC, non lamellé, qualité menuiserie.
- Châssis à un vantail ouvrant vers l'intérieur.
- Assemblage par rainures et languettes.
- Traitement avec sous-couche anti-remontée tannique.
- Menuiserie pré-peinte en atelier + couche de finition après pose - selon prescriptions particulières.
- Serrurerie en fer pur forgé à la main.
