La présente demande d'autorisation de travaux porte sur la restauration, le remplacement ou la reconstitution de menuiseries extérieures du manoir de la Chaslerie, situé 3490 route de Lonlay, La Haute-Chapelle, 61700 Domfront-en-Poiraie.

Le projet concerne principalement l'aile ouest du quadrilatère sur cour, comprenant le pavillon Louis XIII, les anciennes écuries et le pavillon du colombier. Il porte également sur le portail d'entrée de la cour, la porte nord de la cour et la porte ouest de la chapelle.

## **MH101 - MH102 - MH105 : RAPPORT ET DESCRIPTION DETAILLES**

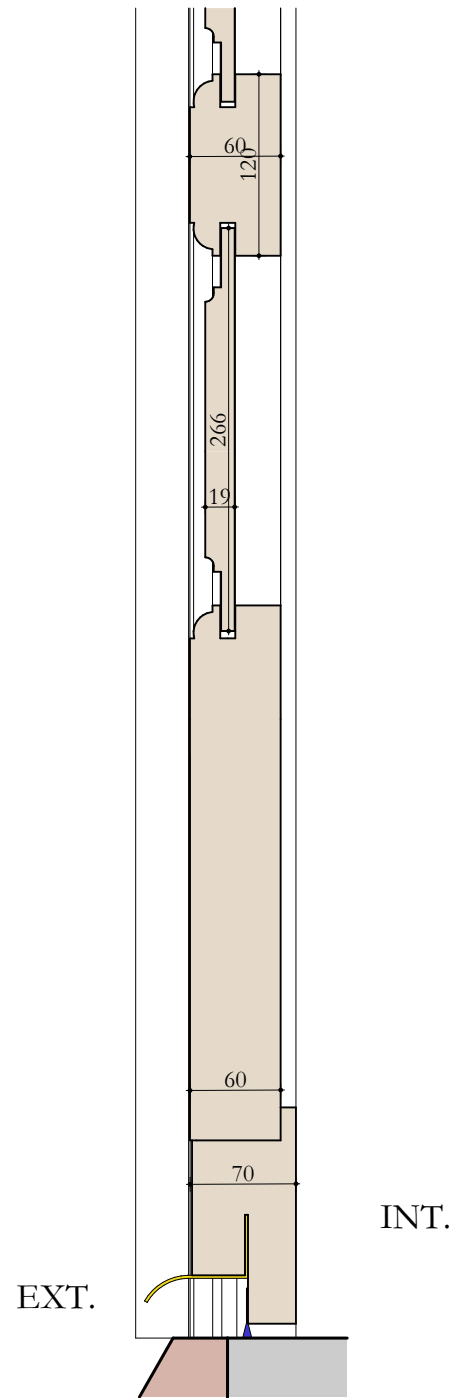
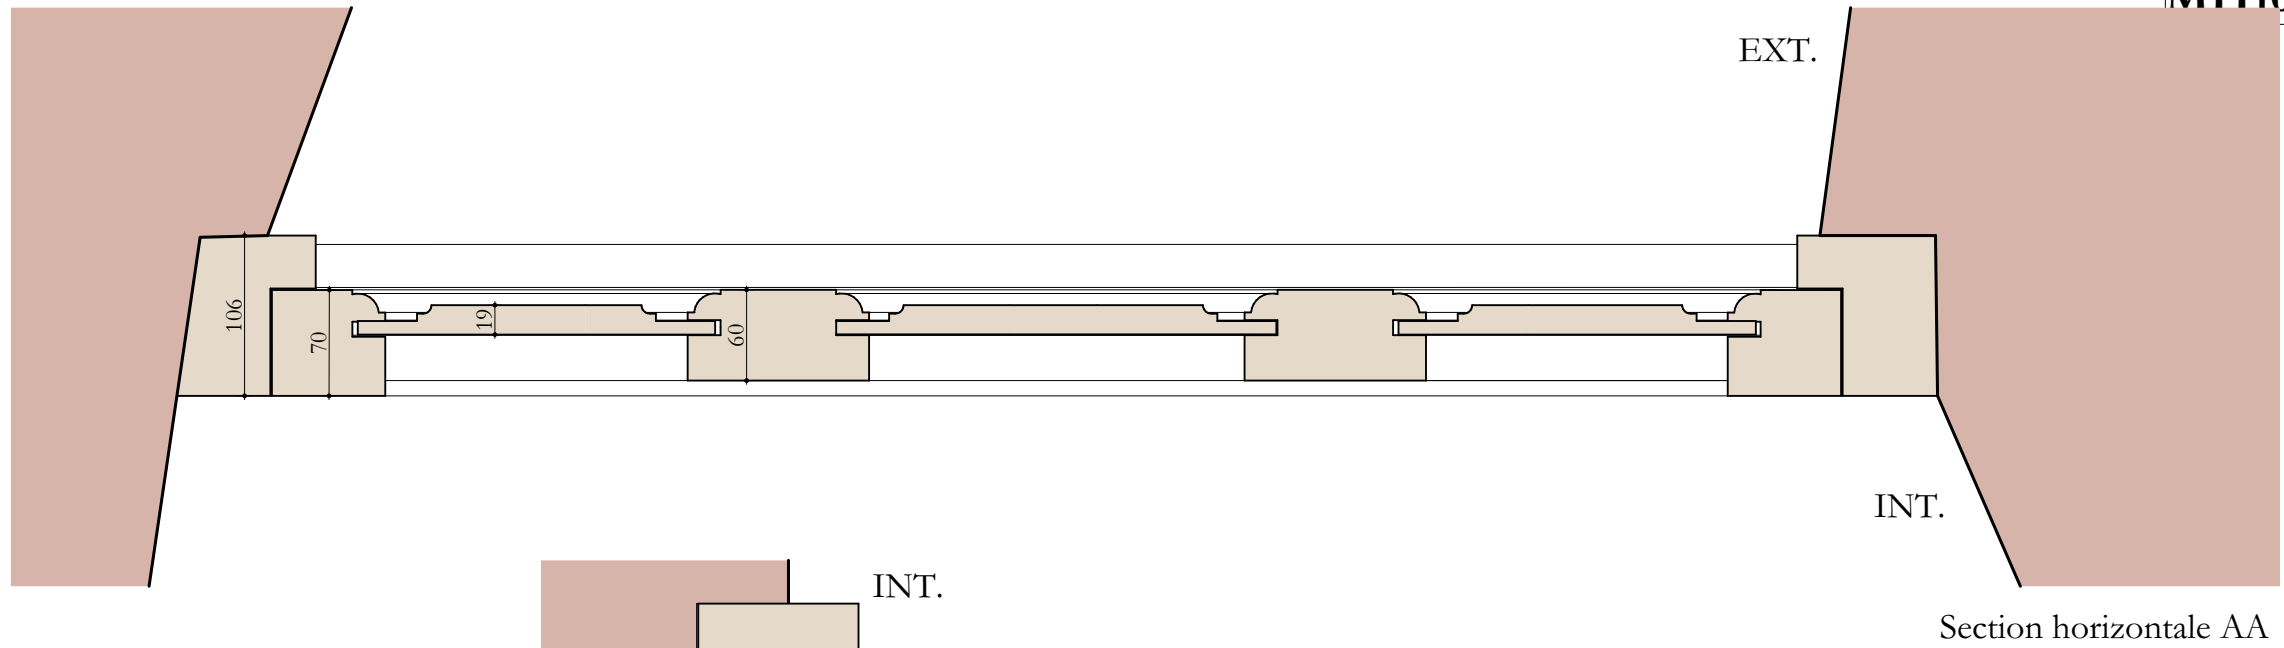
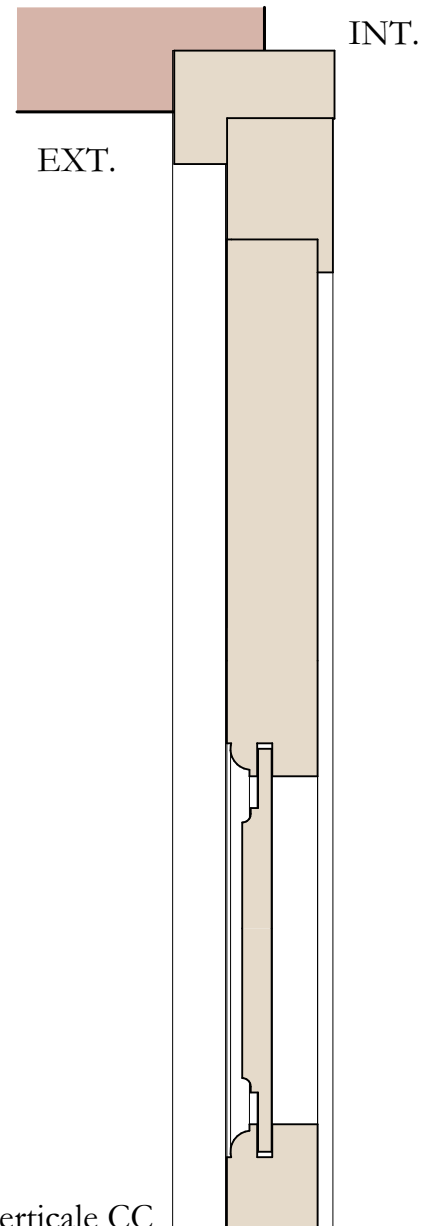
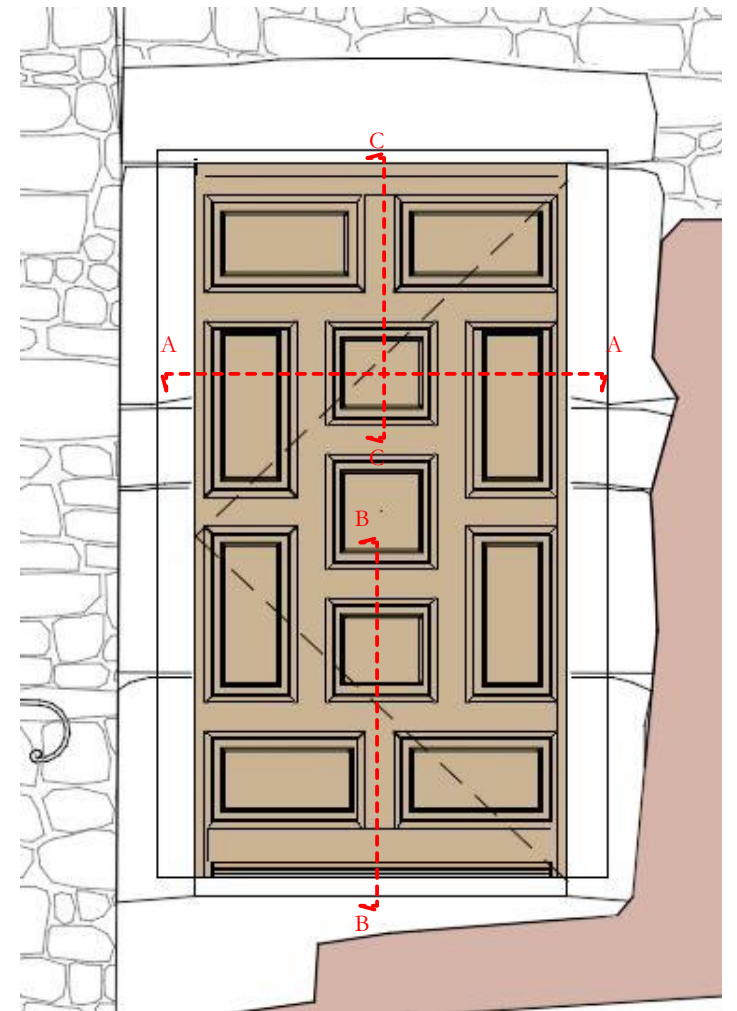
**PROJET**  
**AILE OUEST**  
**PORTE PE11 - Détails**

Section verticale BB

Section verticale CC

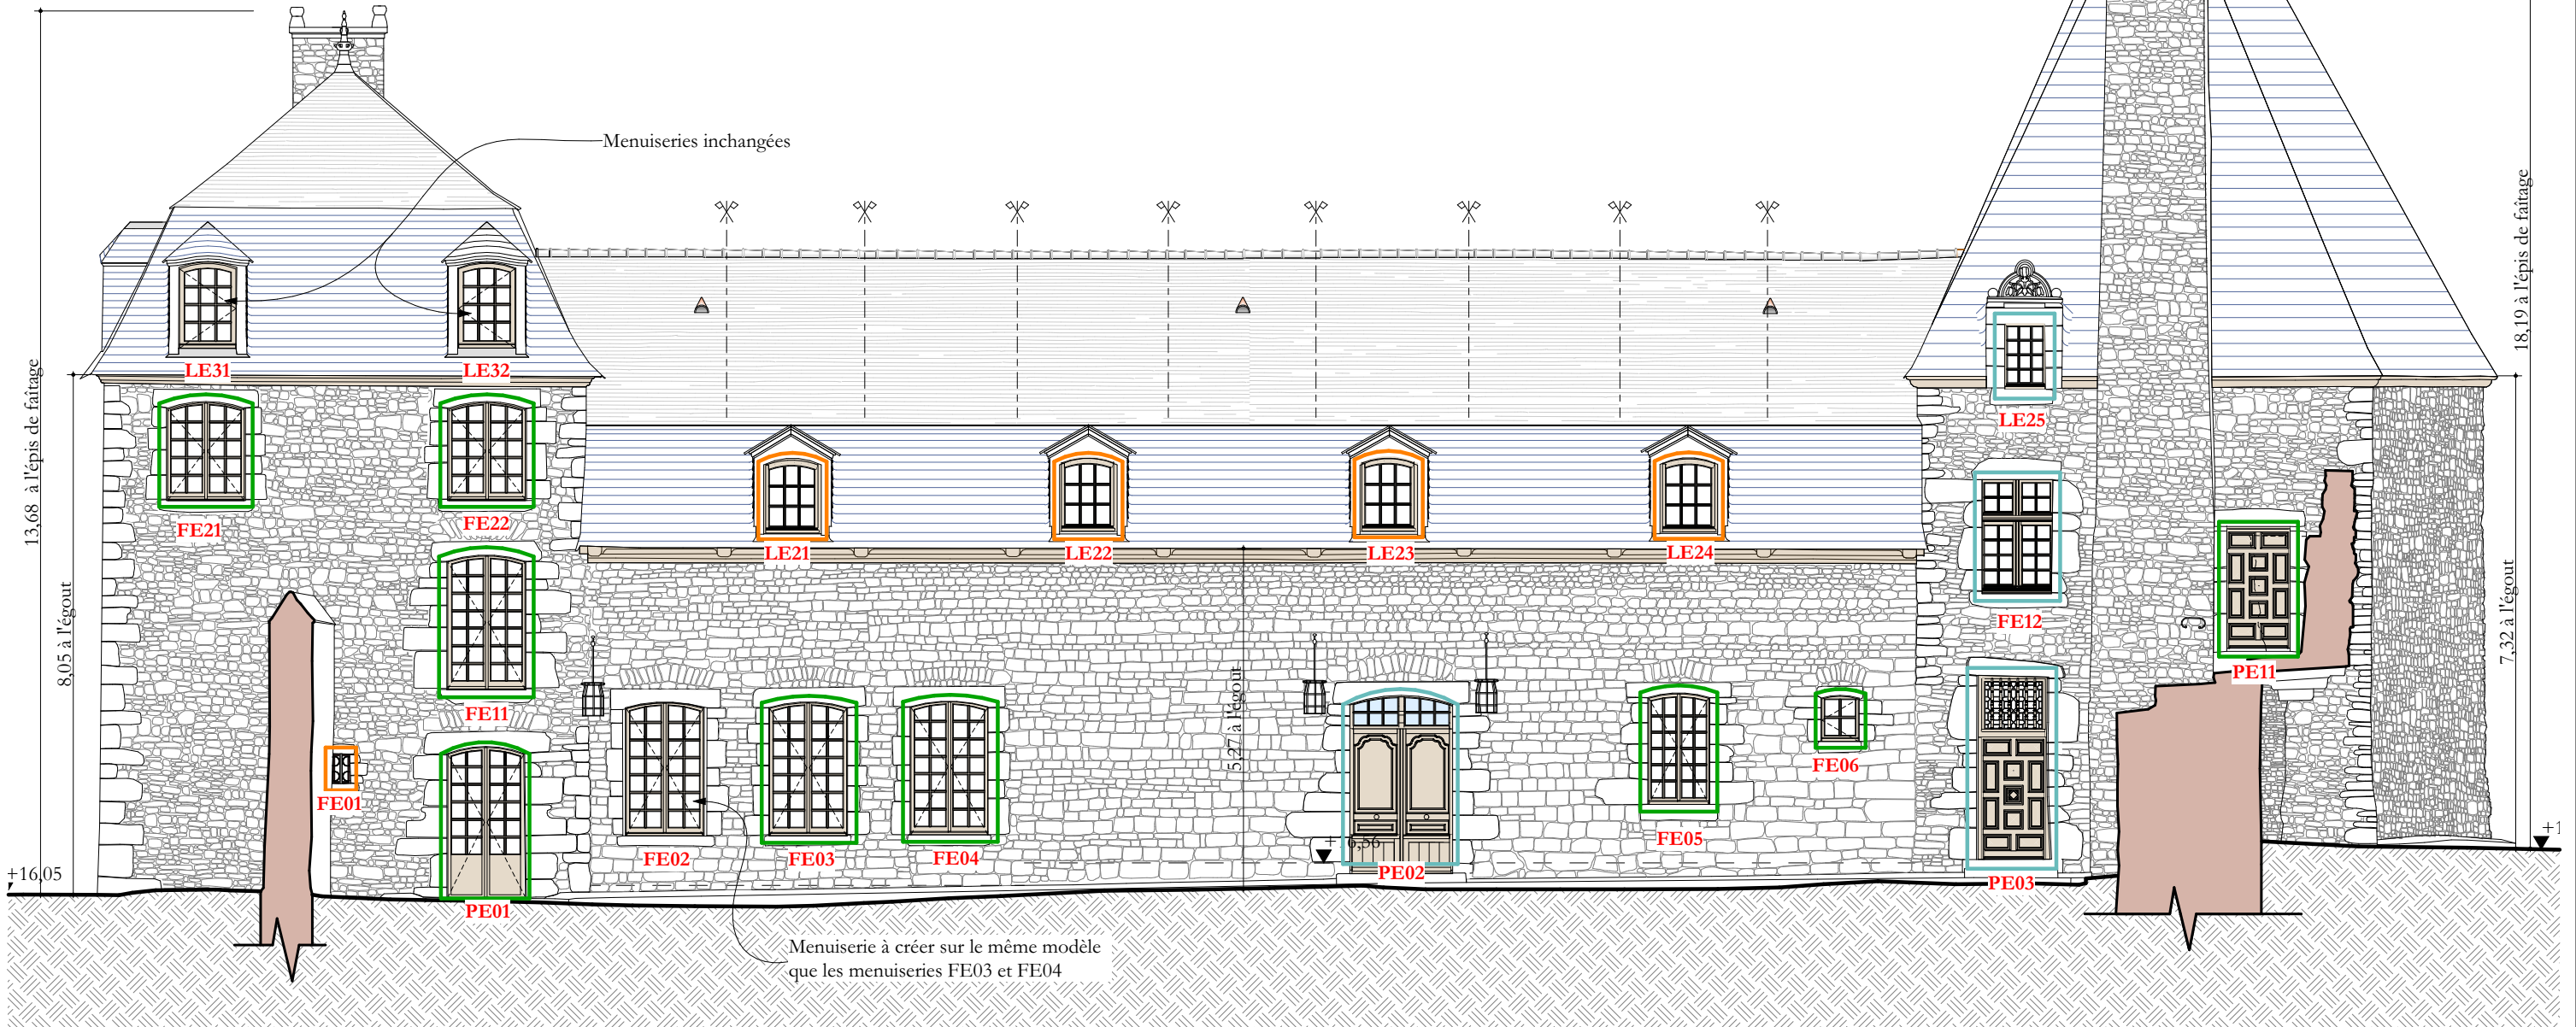
**PROJET**  
**AILE OUEST - ETAT FUTUR**  
Elévation Est

- FE21** Fenêtres à remplacer par une menuiserie neuve en chêne à l'identique - deux vantaux (20 carreaux).

**FE22** Fenêtres à remplacer par une menuiserie neuve en chêne à l'identique - deux vantaux (24 carreaux).

**FE05** Fenêtres à remplacer par une menuiserie neuve en chêne à l'identique - deux vantaux (28 carreaux).

**LE21** Lucarnes à reconstituer : déposer les petits bois "recoupés" et reconstituer un vantail à 9 carreaux.

**FE12** Fenêtre à remplacer par une menuiserie à deux vantaux (16 carreaux) et imposte ouvrante à deux vantaux (8 carreaux). Traverse d'imposte et meneau en profil saillant demi-rond.
- LE31** Menuiseries à conserver.

Ajouter un linteau en granit sous le fronton (restitution logique constructive). Menuiserie neuve en chêne à un vantail avec trame vitrée de 12 carreaux.

**LE25**
- PE01** Porte-Fenêtre à remplacer par une menuiserie neuve à l'identique.

**PE02** Menuiserie à remplacer par une porte neuve.

**PE03** Porte à remplacer par une porte en panneaux à caissons type Louis XIII. Pose d'un vitrail à motif à carreaux et d'un barreaudage sur l'imposte.
- PE11** Porte à remplacer par une porte neuve à caissons mais reconstituée par rapport à l'actuelle.

**FE01** Fenestrelles à équiper de châssis métalliques.
- Menuiserie à restaurer avec reconstitution

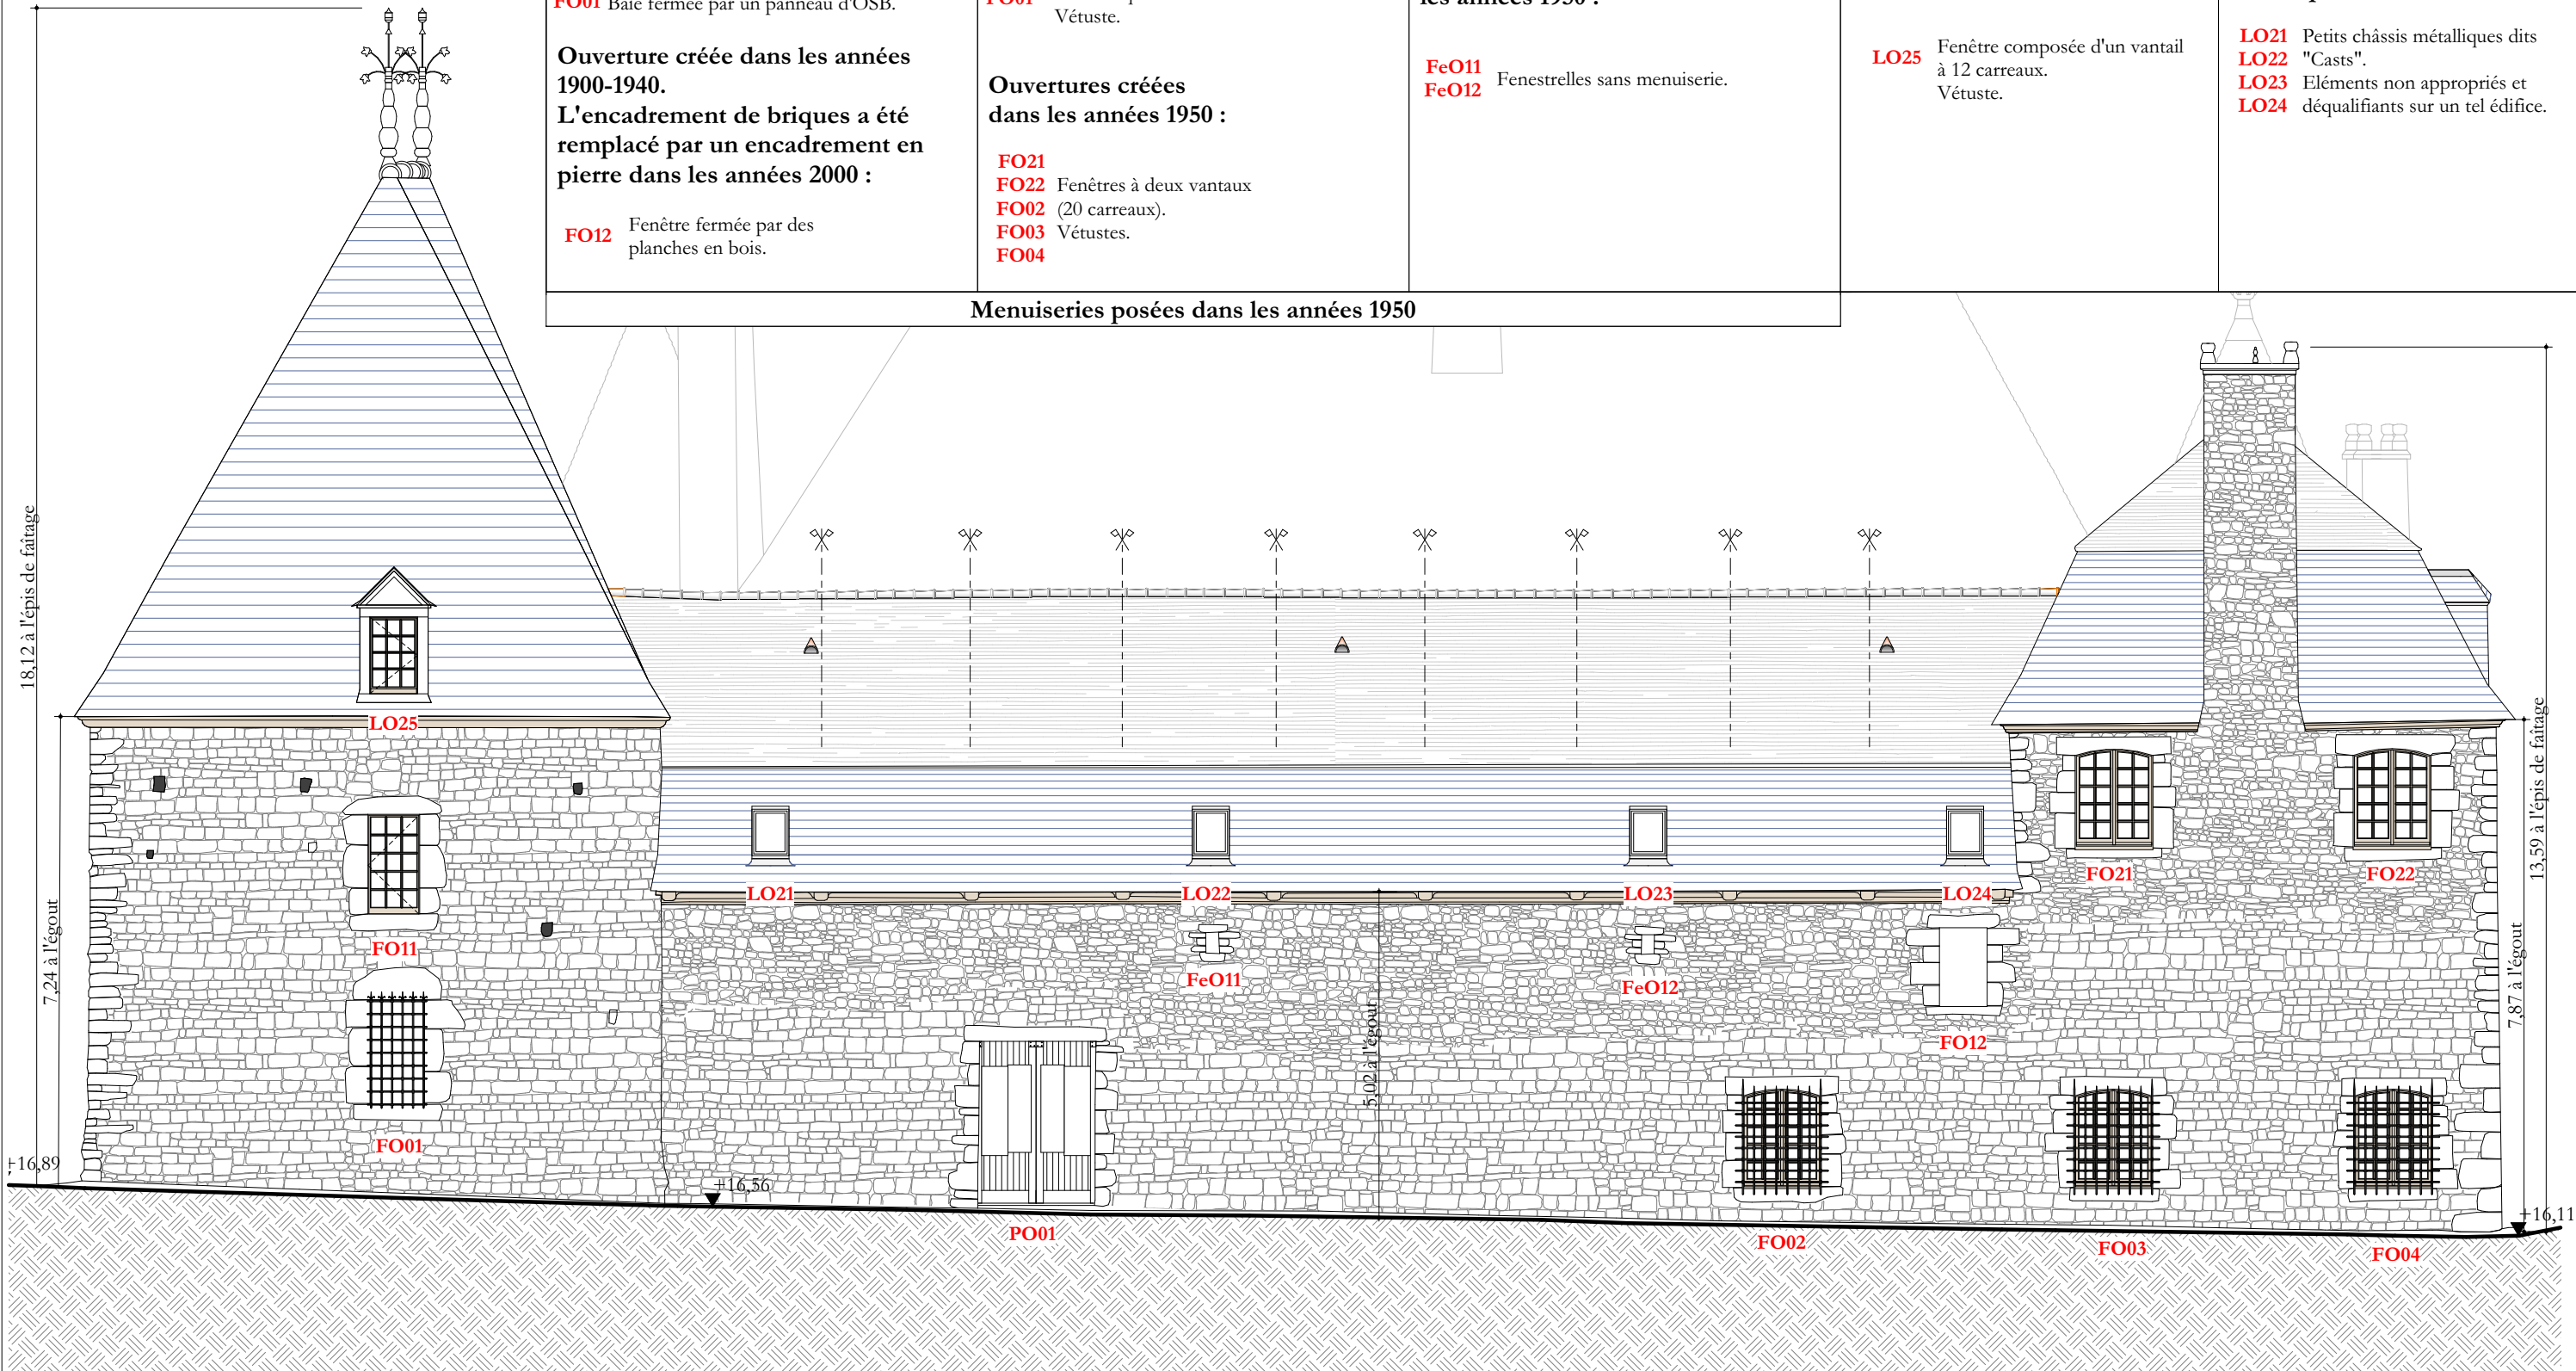
| LEGENDE : | | | | | M11 100 |
|---|--|---|--|---|---|
| <b>Ouvertures créées entre 1617 et 1643 :</b><br><b>FO11</b> Fenêtre composée d'un vantail à 15 carreaux. Vétuste.<br><b>FO01</b> Baie fermée par un panneau d'OSB. | | <b>Ouverture créée dans les années 1900-1940 :</b><br><b>PO01</b> Porte à deux vantaux coulissants inesthétique et dévalorisante. Vétuste.<br><br><b>Ouvertures créées dans les années 1950 :</b><br><br><b>FO21</b><br><b>FO22</b> Fenêtres à deux vantaux<br><b>FO02</b> (20 carreaux).<br><b>FO03</b> Vétustes.<br><b>FO04</b> | | <b>Fenestrelles mises en oeuvre dans les années 2000 en remplacement de deux fenêtres carrées percées dans les années 1950 :</b><br><br><b>FeO11</b><br><b>FeO12</b> Fenestrelles sans menuiserie. | |
| <b>Ouverture créée dans les années 1900-1940.</b><br><b>L'encadrement de briques a été remplacé par un encadrement en pierre dans les années 2000 :</b><br><br><b>FO12</b> Fenêtre fermée par des planches en bois. | | <b>Lucarne posée dans les années 1970 lors de la reconstruction de la tour suite à son écroulement en 1931 :</b><br><br><b>LO25</b> Fenêtre composée d'un vantail à 12 carreaux. Vétuste. | | <b>Menuiseries créées dans les années 2013-2015 lors des restauration de charpentes et couvertures :</b><br><br><b>LO21</b> Petits châssis métalliques dits<br><b>LO22</b> "Casts".<br><b>LO23</b> Eléments non appropriés et<br><b>LO24</b> déqualifiants sur un tel édifice. | |

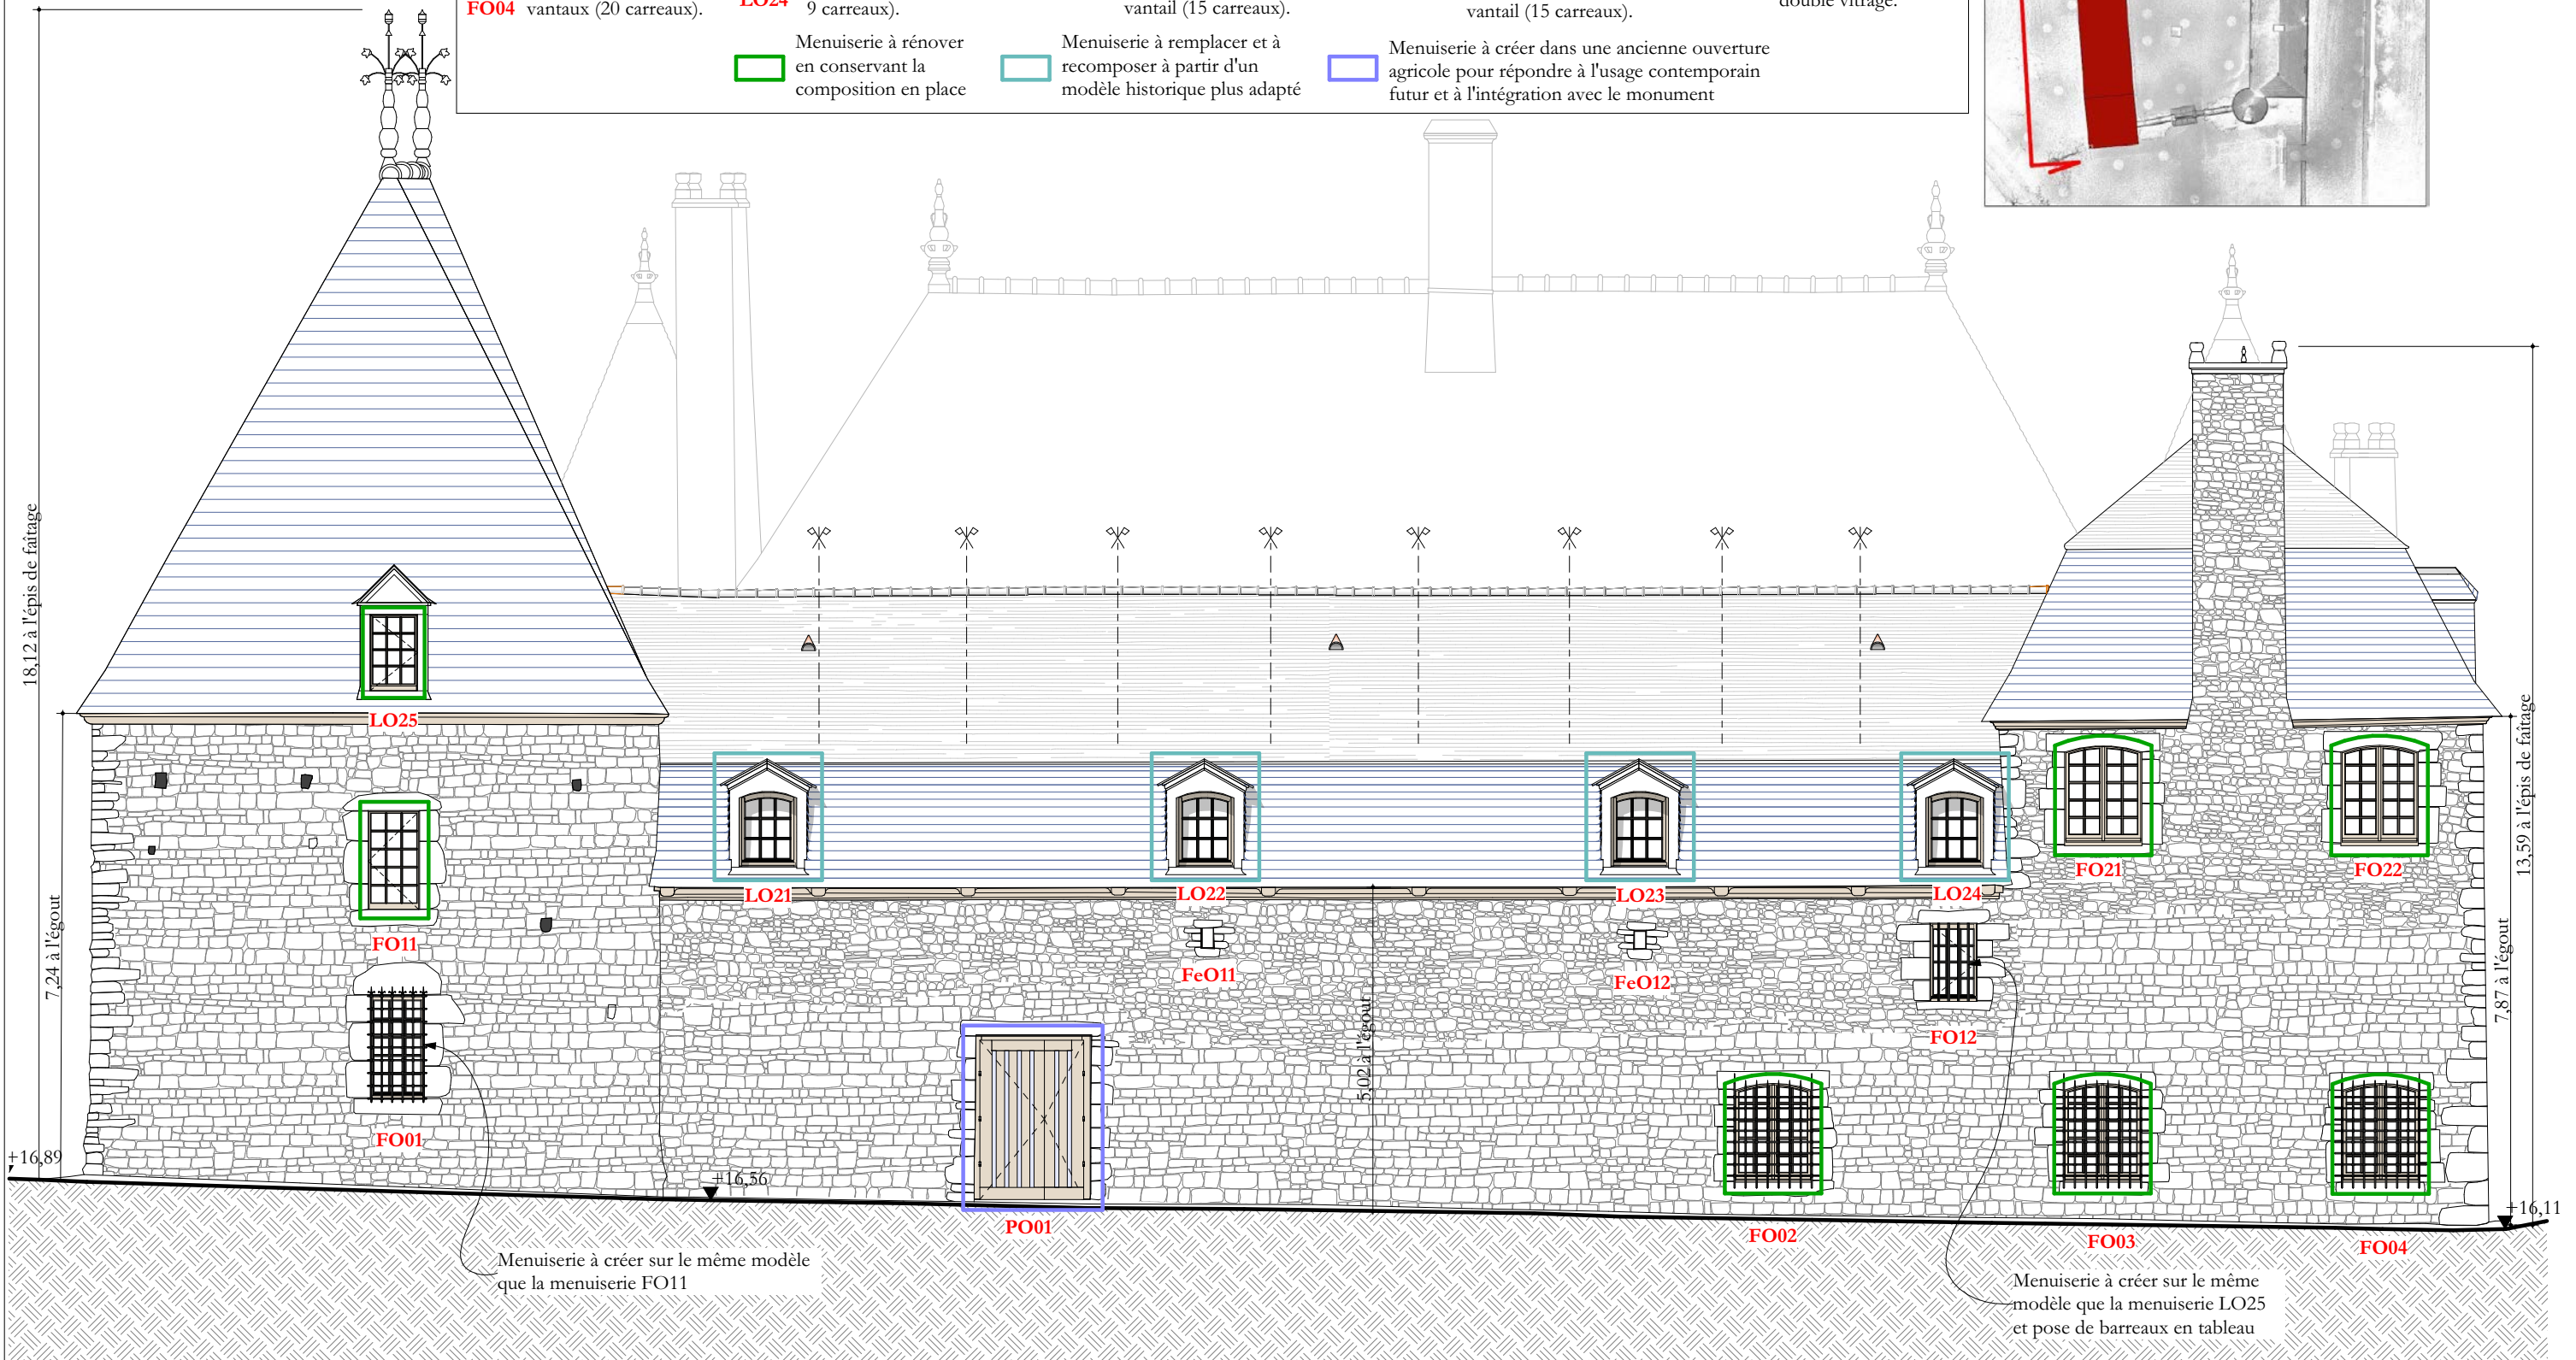
PROJET  
AILE OUEST - ETAT FUTUR  
Elévation Ouest

**FO21** Fenêtres à remplacer  
**FO22** par une menuiserie  
**FO02** neuve en chêne à  
**FO03** l'identique - deux  
**FO04** vantaux (20 carreaux).

**LO21** Remplacer les châssis  
**LO22** métalliques "Casts" par des  
**LO23** lucarnes identiques à celles  
**LO24** de la façade Est (1 vantail -  
9 carreaux).

**FO12** Pose d'une menuiserie  
neuve en chêne à un  
vantail (12 carreaux).

**LO25** Fenêtre à remplacer par une  
menuiserie en chêne à un  
vantail (15 carreaux).

**FO11** Fenêtre à remplacer par  
une menuiserie en chêne  
à un vantail (15 carreaux).

**FO01** Pose d'une menuiserie  
neuve en chêne à un  
vantail (15 carreaux).

Menuiserie à créer dans une ancienne ouverture  
agricole pour répondre à l'usage contemporain  
futur et à l'intégration avec le monument

Remplacer par une  
porte battante à deux  
vantaux à lames  
pleines avec lames  
vitrées fines en  
double vitrage.

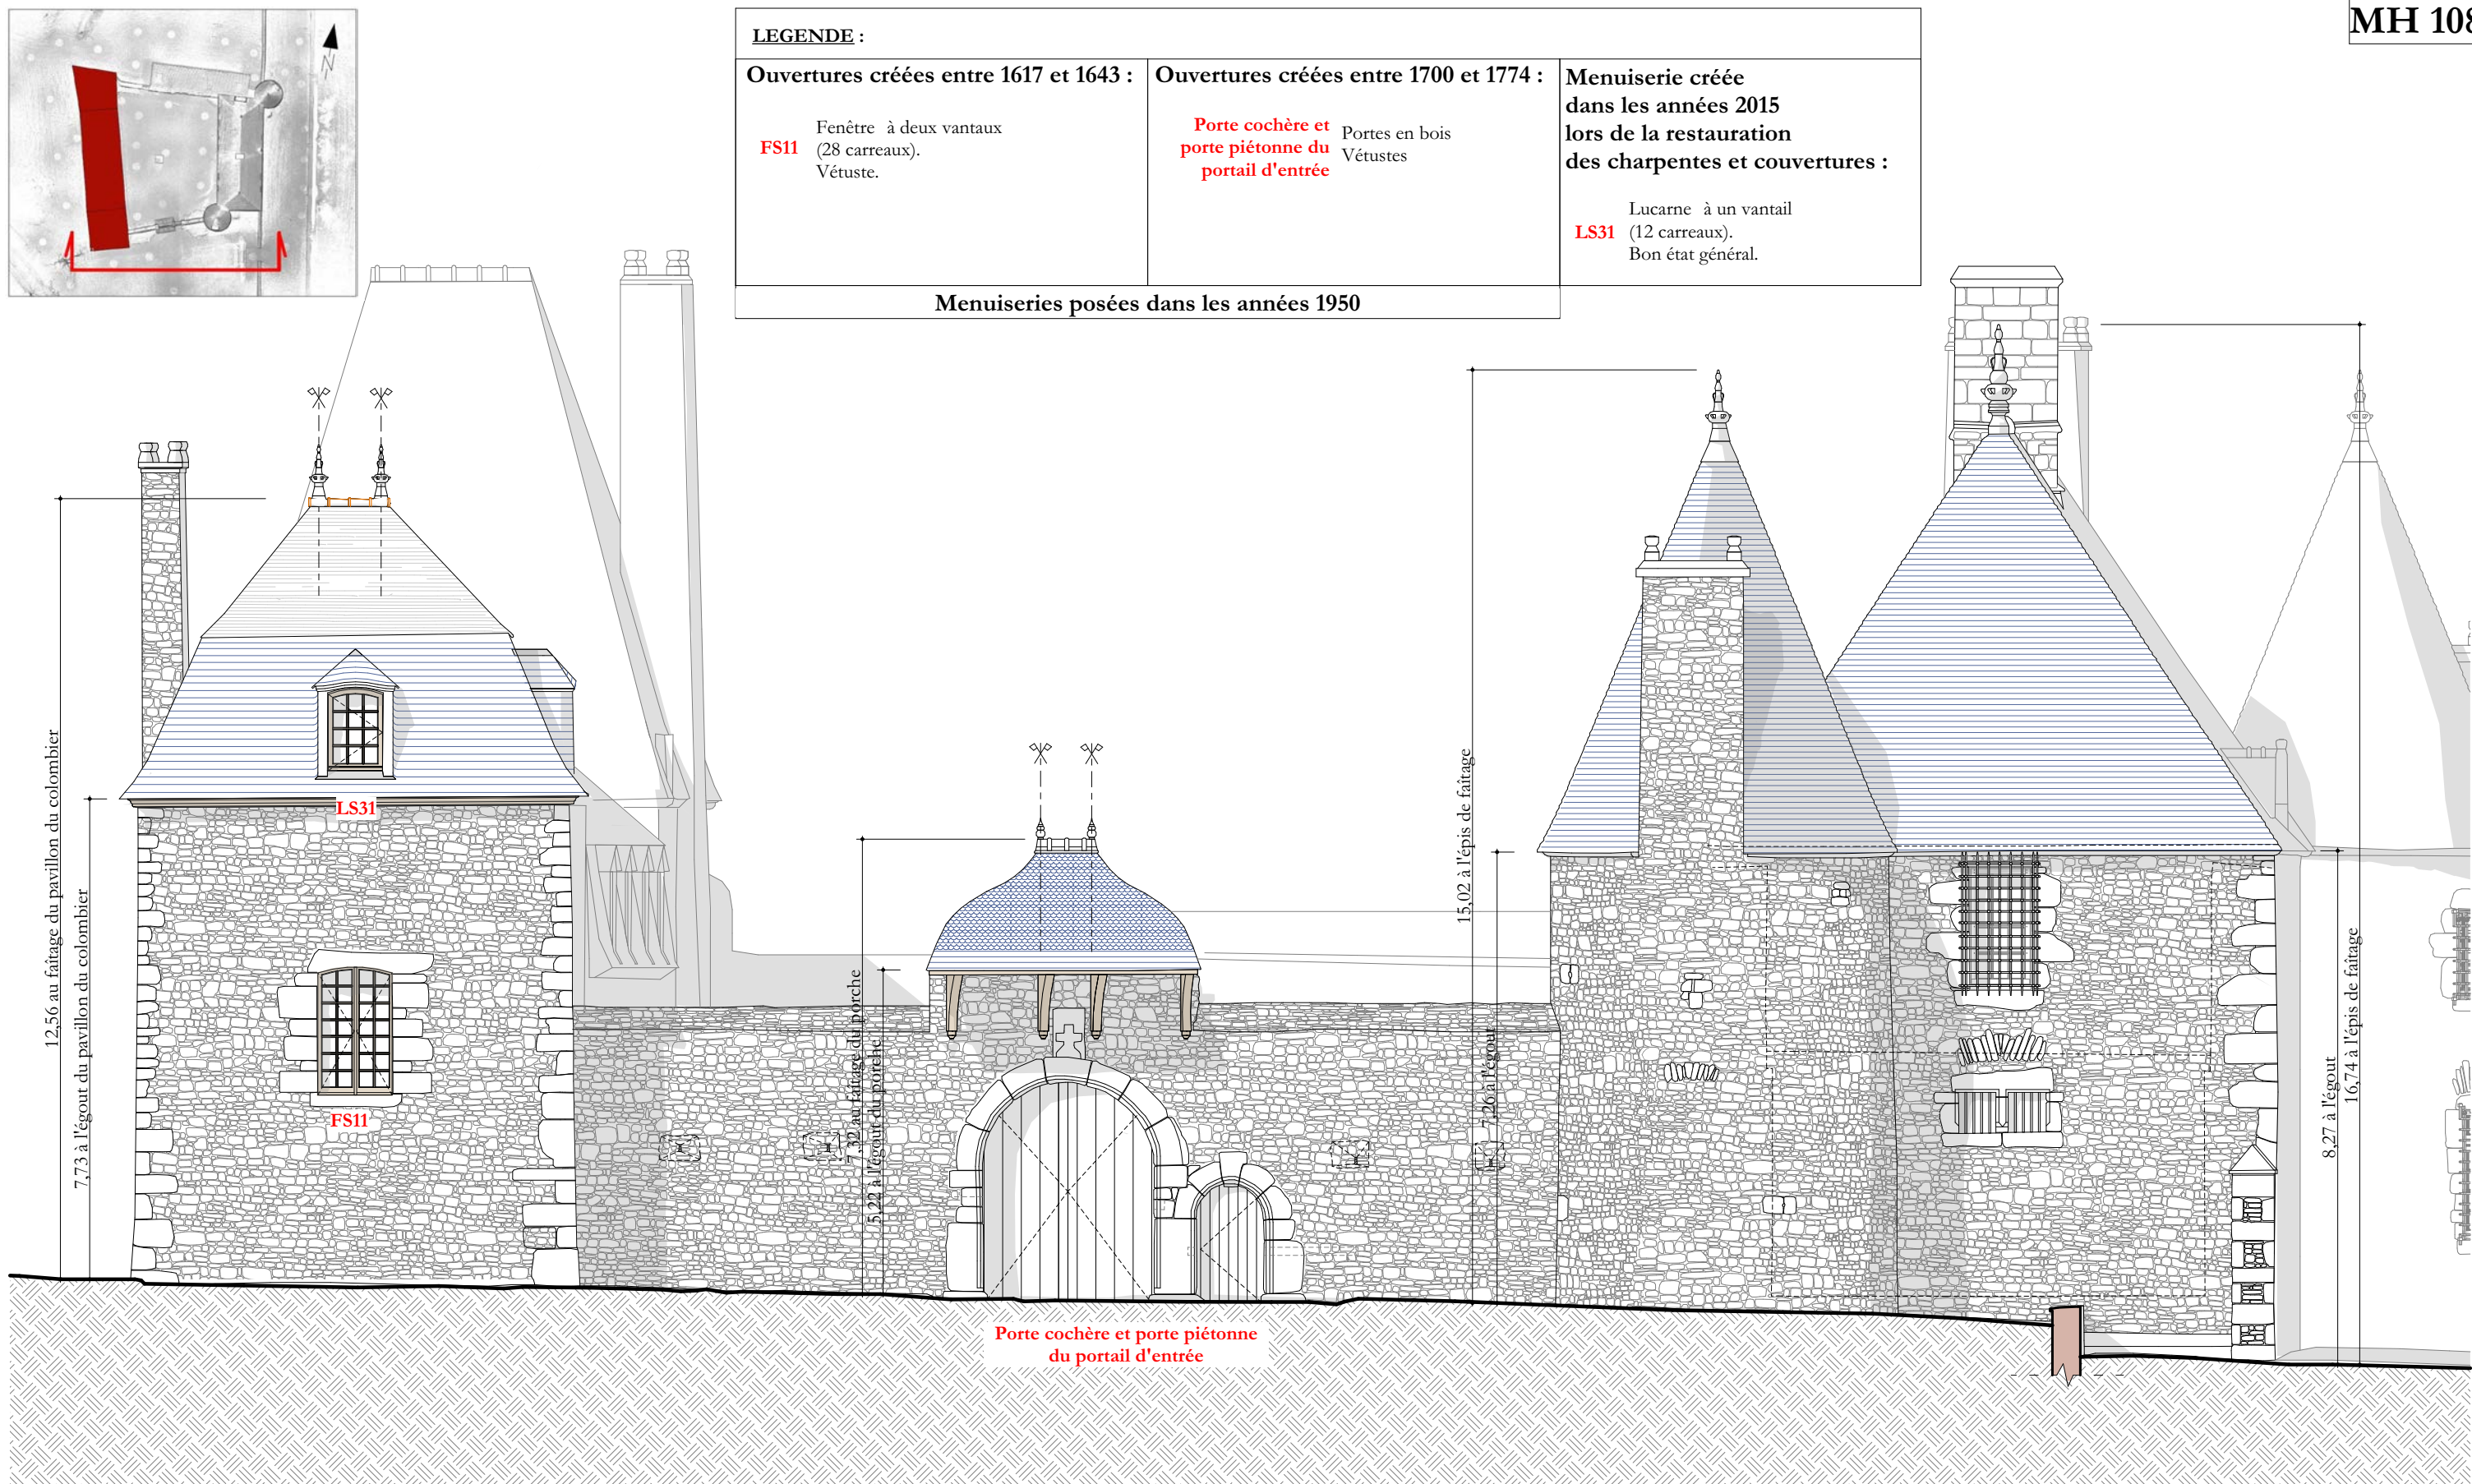
| <b>FS11</b> Fenêtre à deux vantaux (28 carreaux). Vétuste. | <b>Porte cochère et porte piétonne du portail d'entrée</b> Portes en bois Vétustes | <b>LS31</b> Lucarne à un vantail (12 carreaux). Bon état général. |

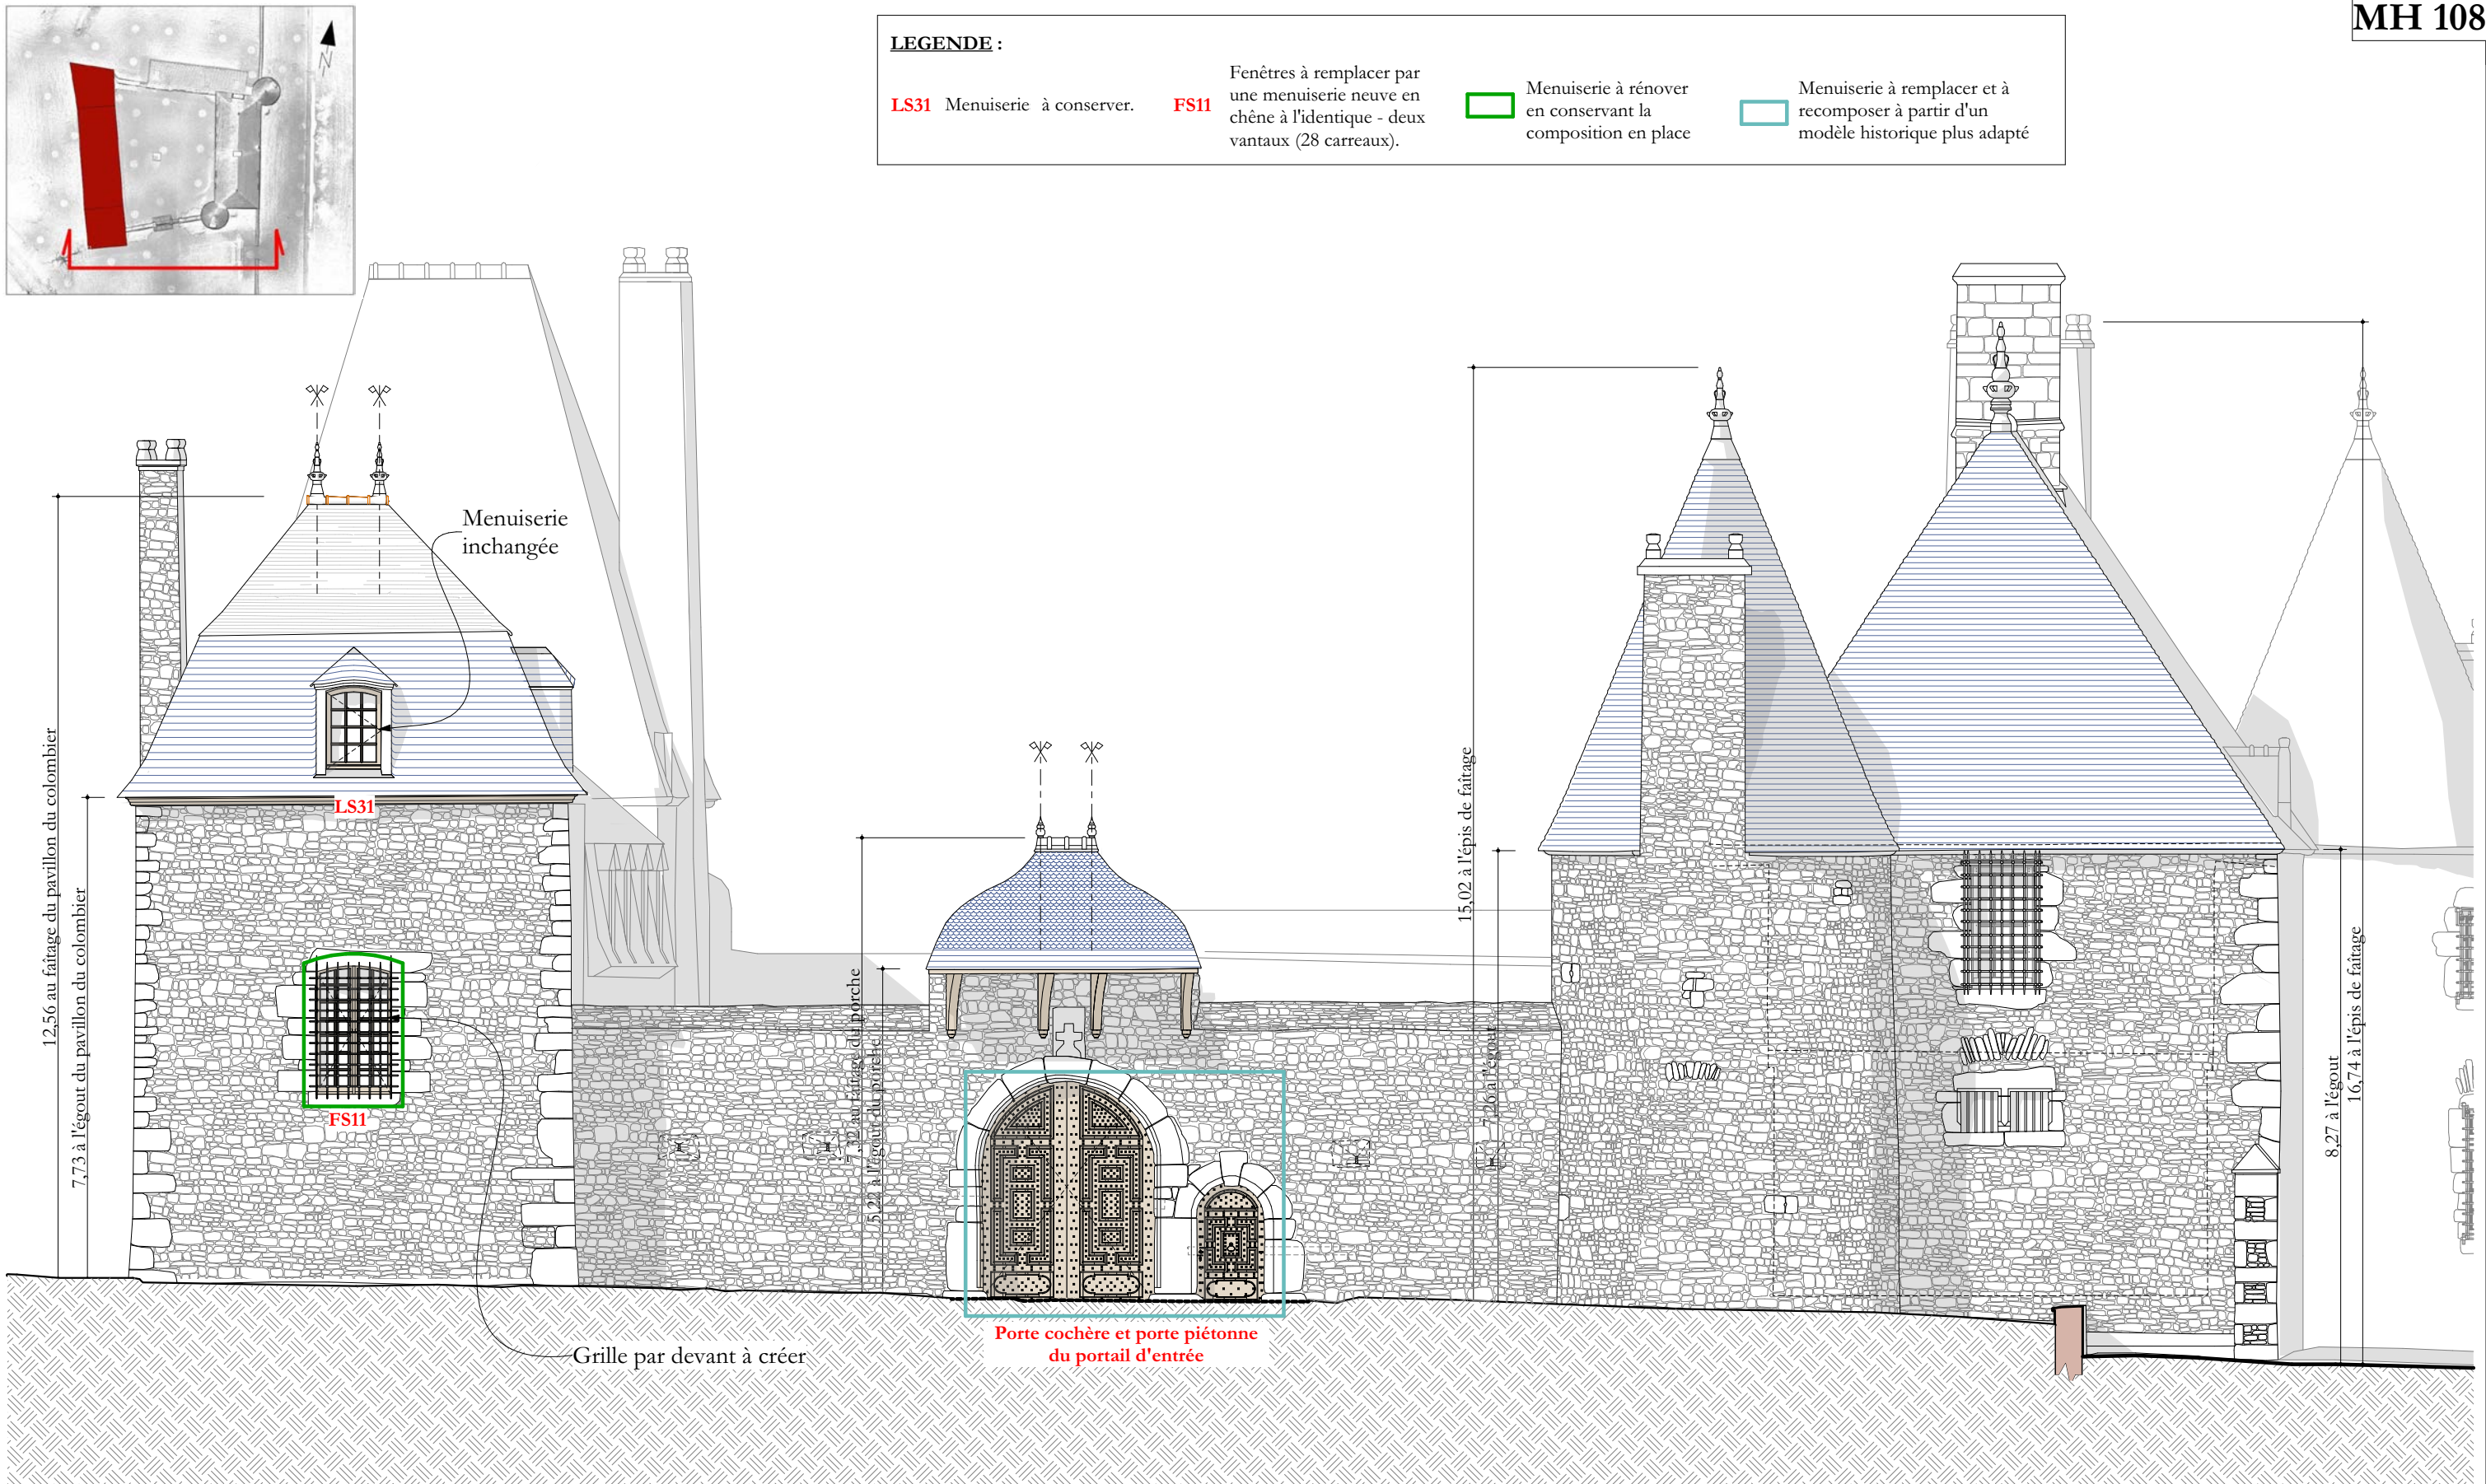
**PROJET**  
**COUR - ETAT FUTUR**  
Elévation Sud

LS31 Menuiserie à conserver.

FS11 Fenêtres à remplacer par une menuiserie neuve en chêne à l'identique - deux vantaux (28 carreaux).
